COMUNE DI CANELLI

PIANO ELIMINAZIONE BARRIERE ARCHITETTONICHE

SCHEDATURE EDIFICI PUBBLICI

Tav. N. **3**

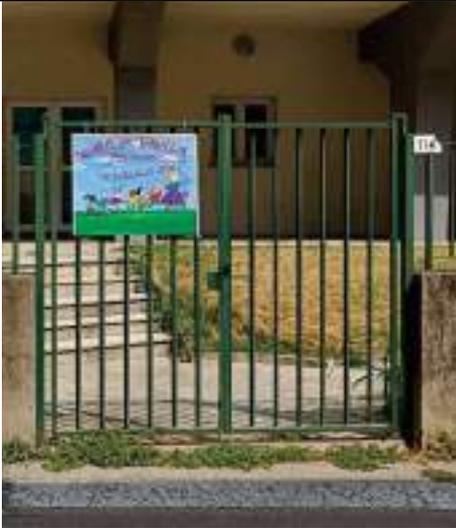
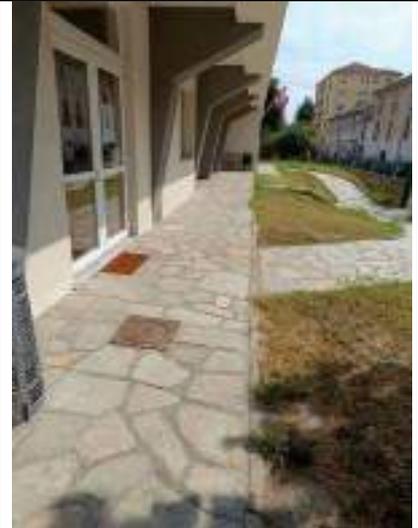
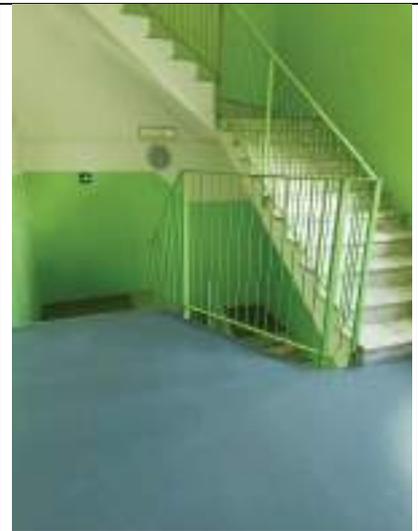
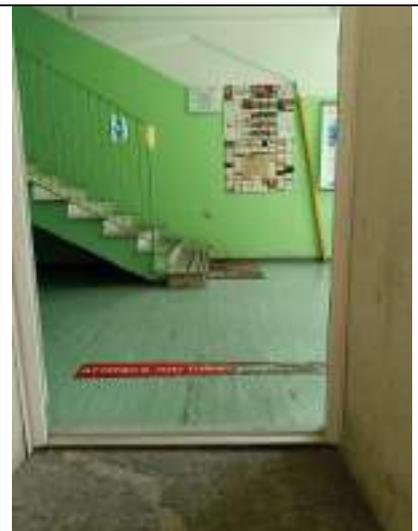
FOTO CRITICITÀ

A. RAGGIUNGIBILITÀ		
	Sì	NO
Parcheggi per disabili		x
Segnaletica verticale		x
Segnaletica orizzontale		x
Parcheggio raccordato a percorso pedonale		x
Pavimentazione sconnessa	x	
Fermata mezzi pubblici nelle vicinanze		x
Pavimentazione tattile		x
Segnaletica acustica		x
NOTE Manca parcheggio disabili, Ingresso al cortile con scalino, volendo potrebbe essere utilizzabile ingresso civ. n. 116		
B. ACCESSO EDIFICIO / SPAZI PUBBLICI		
	Sì	NO
Pavimentazione compatta e antisdrucciolevole	x	
Segnaletica chiara e leggibile		x
Ingresso		
Principale	x	
Secondario	x	
Zona complanare prima e dopo la porta		x
Campanello e citofono ad altezza tra 40 e 130 cm	x	
Porta luce netta 80 cm	x	
Porta di ingresso facilmente apribile	x	
NOTE Manca citofono su strada, presente solo vicino al fabbricato

C. PERCORSO PIANO TERRA		
	Sì	NO
Presenti fasce tattili a pavimento		x
Presenza di segnaletica in braille		x
Segnaletica		x
Porte interne luce netta ≥ 75 cm	x	
Corridoio larghezza ≥ 100 cm	x	
Passaggi ≥ 80 cm	x	
Eventuali sportelli hanno un'altezza massima di 90 cm	x	
NOTE Sala mensa accessibile ai disabili solo passando all'esterno del fabbricato

E. COLLEGAMENTI VERTICALI		
	Sì	NO
ASCENSORE		
Presenza di ascensore	x	
Porta luce netta 80 cm		x
Cabina ascensore 140 x 140 cm		x
Spazio anteriore la cabina almeno 150 x 150 cm	x	
Accessori presenti e funzionanti	x	
Accessibilità per non vedenti (placca braille)	x	
SCALE		
Pavimentazione compatta	x	
Corrimano altezza minima 100 cm	x	
Parapetti conformi	x	
Illuminazione corpo scala adeguata	x	
NOTE Porta ascensore luce netta cm 75, dimensioni cabina 81x120 cm. Spazio di fronte alla cabina al piano primo pari a 133 cm (dovuto alla presenza di mobili)

F. DOTAZIONE DI SERVIZI IGIENICI		
	Sì	NO
Presente almeno 1 servizio per disabili	x	
Il servizio per disabili è segnalato	x	
Apertura porta verso l'esterno	x	
Maniglione e corrimani	x	
Rubinetti e pulsanti azionabili da persone con problemi agli arti superiori	x	
NOTE Bagno disabili presente esclusivamente al Piano Secondo, manca al piano terra nella zona mensa (non collegata direttamente al resto della scuola)

Prevedere uno stallo per disabili lungo Via Solferino. Realizzare un wc accessibile a servizio dalla sala mensa.

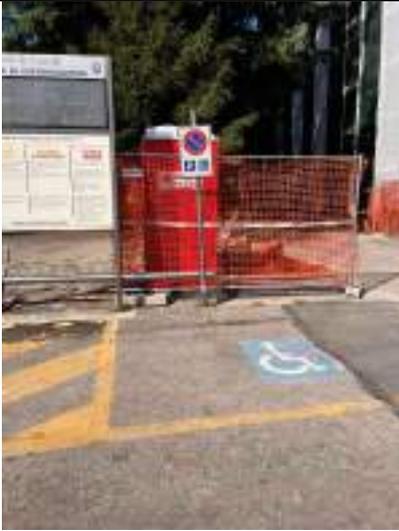
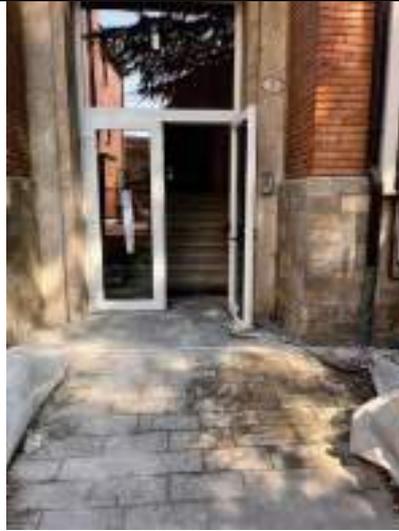
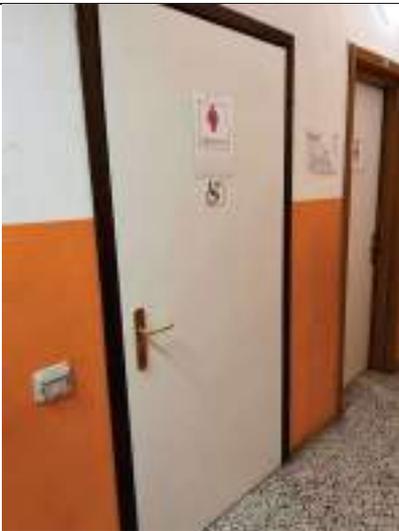
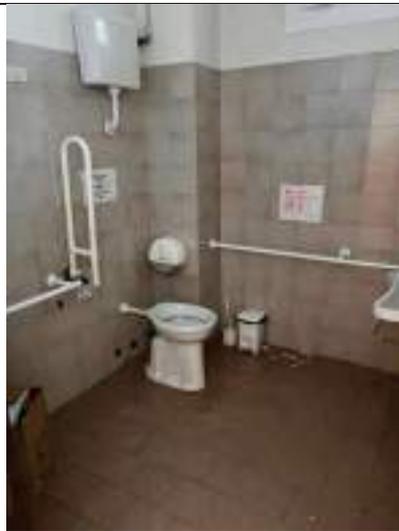
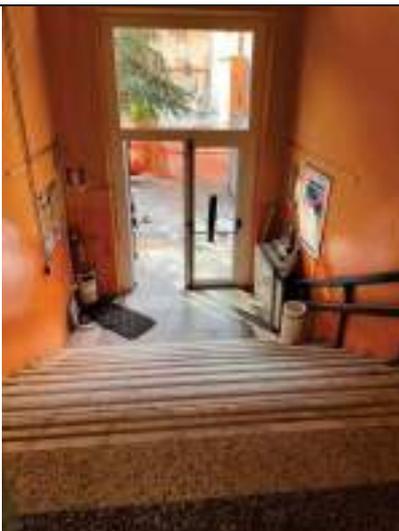
FOTO CRITICITÀ

E. COLLEGAMENTI VERTICALI		
	Sì	NO
ASCENSORE		
Presenta di ascensore	x	
Porta luce netta 80 cm		
Cabina ascensore 140 x 140 cm		
Spazio anteriore la cabina almeno 150 x 150 cm		
Accessori presenti e funzionanti		
Accessibilità per non vedenti (placca braille)		
SCALE		
Pavimentazione compatta	x	
Corrimano altezza minima 100 cm		x
Parapetti conformi		x
Illuminazione corpo scala adeguata	x	
NOTE Ascensore a servizio delle Scuola Secondaria di 1Grado situata ai piani superiori. Scala che conduce al piano rialzato con servoscala, manca un corrimano in centro scala (larghezza totale 249cm)

Inserire corrimano in centro alla scala che conduce al piano rialzato

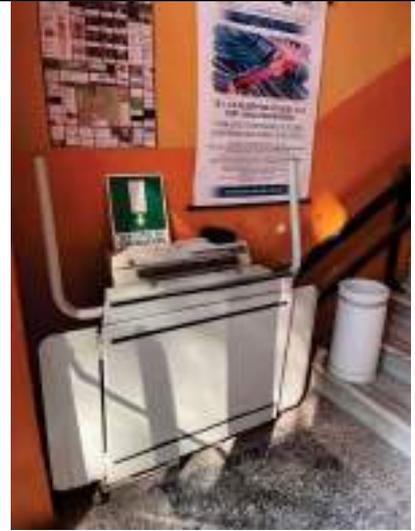
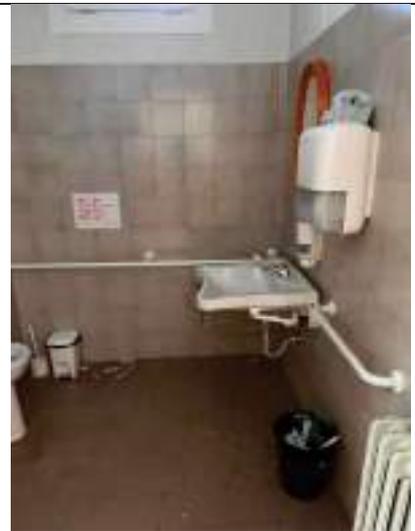
D. PERCORSI ALTRI PIANI		
	Sì	NO
Porte interne luce netta ≥ 75 cm		
Corridoio larghezza ≥ 100 cm		
Passaggi ≥ 80 cm		
Pavimentazione in buono stato		
NOTE Scuola Primaria situata al Piano Rialzato del fabbricato

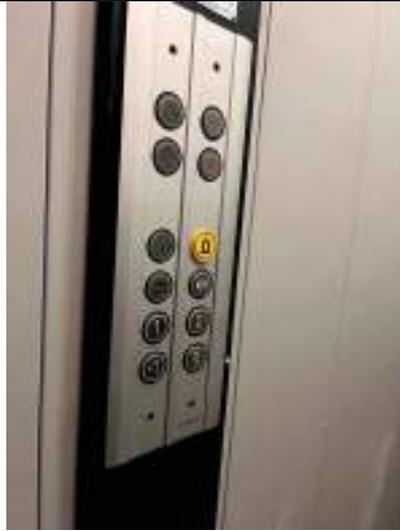
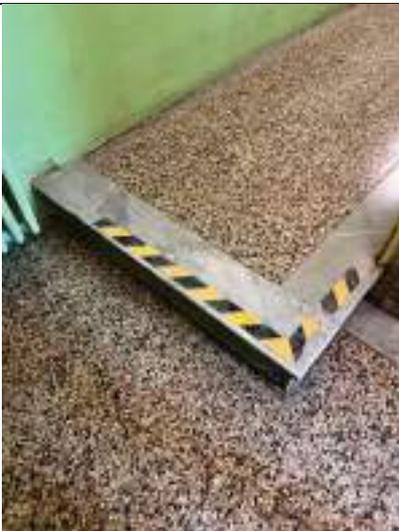
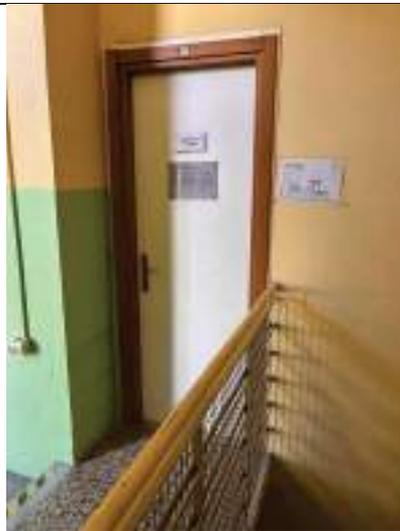
FOTO CRITICITÀ

D. PERCORSI ALTRI PIANI		
	Sì	NO
Porte interne luce netta ≥ 75 cm	x	
Corridoio larghezza ≥ 100 cm	x	
Passaggi ≥ 80 cm	x	
Pavimentazione in buono stato	x	
NOTE Passaggio per accedere alla Biblioteca alunni non accessibile a causa di uno scalino in prossimità della porta di accesso al locale.

E. COLLEGAMENTI VERTICALI		
	Sì	NO
ASCENSORE		
Presenza di ascensore	x	
Porta luce netta 80 cm	x	
Cabina ascensore 140 x 140 cm	x	
Spazio anteriore la cabina almeno 150 x 150 cm	x	
Accessori presenti e funzionanti	x	
Accessibilità per non vedenti (placca braille)	x	
SCALE		
Pavimentazione compatta	x	
Corrimano altezza minima 100 cm		x
Parapetti conformi	x	
Illuminazione corpo scala adeguata	x	
NOTE Corrimano altezza 93 cm, placca ascensore non in braille ma con numerazione in rilievo

F. DOTAZIONE DI SERVIZI IGIENICI		
	Sì	NO
Presente almeno 1 servizio per disabili	x	
Il servizio per disabili è segnalato	x	
Apertura porta verso l'esterno	x	
Maniglione e corrimani	x	
Rubinetti e pulsanti azionabili da persone con problemi agli arti superiori	x	
NOTE Al piano Secondo manca segnalazione del wc disabili

Apporre indicazione sulla porta di accesso al wc accessibile.
Eliminare scalino di accesso alla biblioteca tramite rampa inclinata

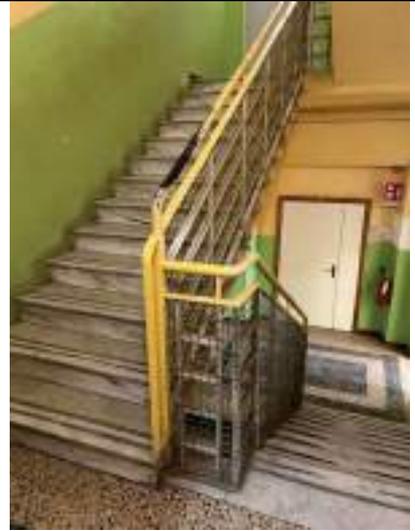
C. PERCORSO PIANO TERRA		
	Sì	NO
Presenti fasce tattili a pavimento		x
Presenza di segnaletica in braille		x
Segnaletica		x
Porte interne luce netta ≥ 75 cm	x	
Corridoio larghezza ≥ 100 cm	x	
Passaggi ≥ 80 cm	x	
Eventuali sportelli hanno un'altezza massima di 90 cm		x
NOTE Piano Terra/Rialzato occupato da Scuola Primaria. Il percorso accessibile alla scuola Secondaria di 1° grado passa attraverso la scuola sottostante

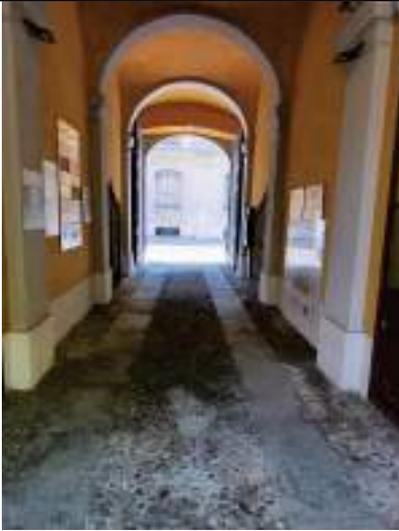
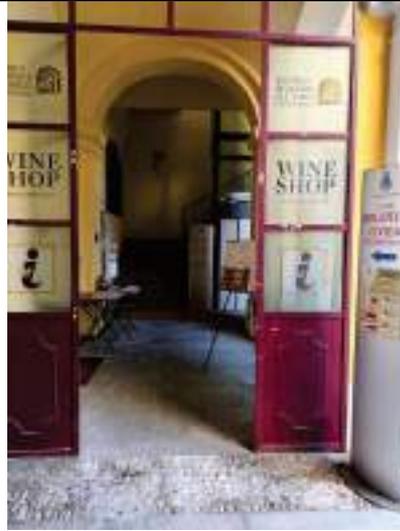
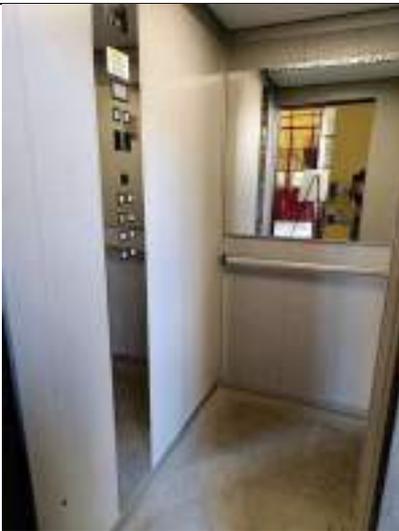
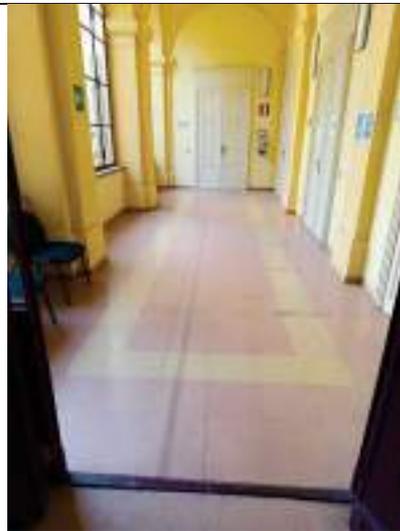
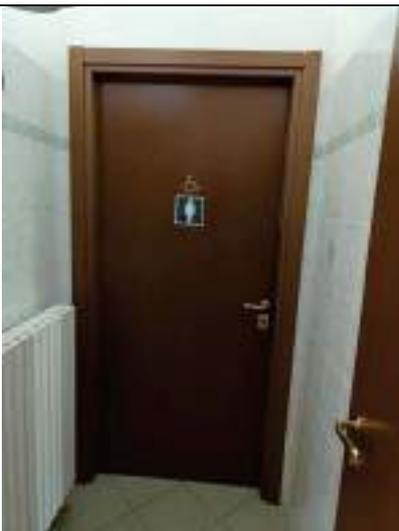
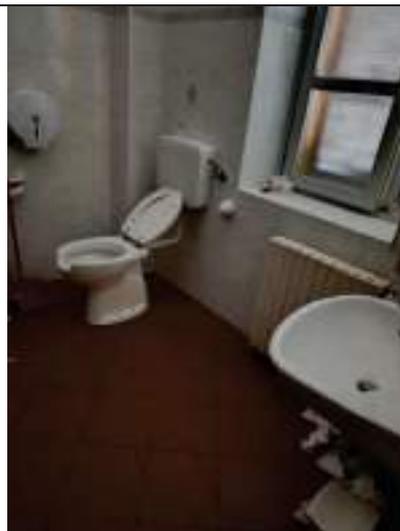
FOTO CRITICITÀ

A. RAGGIUNGIBILITÀ		
	Sì	NO
Parcheggi per disabili		x
Segnaletica verticale		x
Segnaletica orizzontale		x
Parcheggio raccordato a percorso pedonale	x	
Pavimentazione sconnessa	x	
Fermata mezzi pubblici nelle vicinanze		x
Pavimentazione tattile		x
Segnaletica acustica		x
NOTE Ingresso androne fabbricato con pavimentazione parzialmente sconnessa in pietra tipo "sanpietrini". Sono presenti due strisce in pietra non sufficienti a garantire il passaggio agevole di una sedia a ruote		
B. ACCESSO EDIFICIO / SPAZI PUBBLICI		
	Sì	NO
Pavimentazione compatta e antisdrucciolevole	x	
Segnaletica chiara e leggibile	x	
Ingresso		
Principale	x	
Secondario		x
Zona complanare prima e dopo la porta	x	
Campanello e citofono ad altezza tra 40 e 130 cm		x
Porta luce netta 80 cm	x	
Porta di ingresso facilmente apribile	x	
NOTE

E. COLLEGAMENTI VERTICALI		
	Sì	NO
ASCENSORE		
Presenza di ascensore	x	
Porta luce netta 80 cm	x	
Cabina ascensore 140 x 140 cm		x
Spazio anteriore la cabina almeno 150 x 150 cm	x	
Accessori presenti e funzionanti	x	
Accessibilità per non vedenti (placca braille)	x	
SCALE		
Pavimentazione compatta	x	
Corrimano altezza minima 100 cm		x
Parapetti conformi		x
Illuminazione corpo scala adeguata	x	
NOTE Cabina ascensore 140x120cm

Inversione senso apertura porte wc accessibili e installazione di maniglione a ribalta. Esternamente prevedere abbassamento citofono o tastiera supplementare in posizione più bassa. Sistemazione pavimentazione sconnessa nell'androne. Adeguamento altezza ringhiera scala

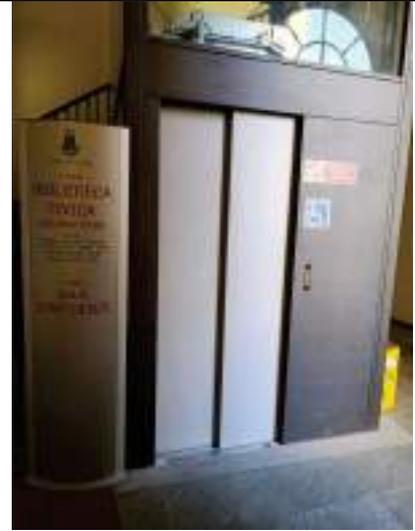
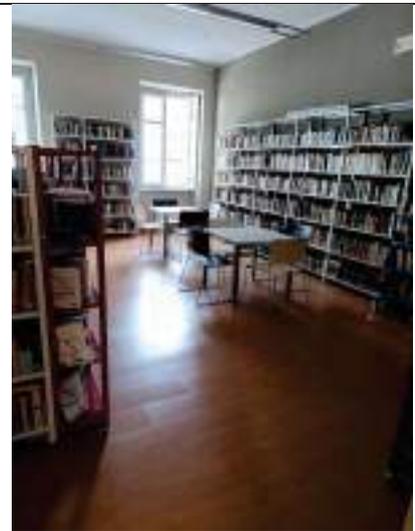
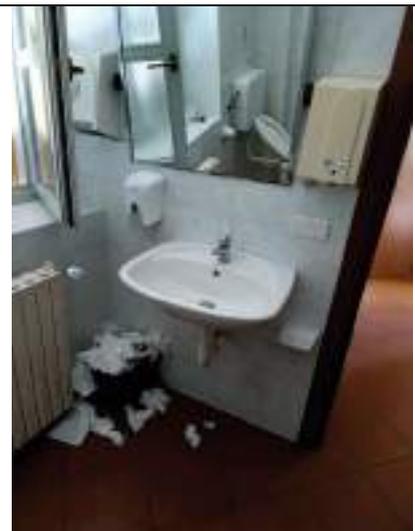
C. PERCORSO PIANO TERRA		
	Sì	NO
Presenti fasce tattili a pavimento		x
Presenza di segnaletica in braille		x
Segnaletica	x	
Porte interne luce netta ≥ 75 cm	x	
Corridoio larghezza ≥ 100 cm	x	
Passaggi ≥ 80 cm	x	
Eventuali sportelli hanno un'altezza massima di 90 cm	x	
NOTE Solo ingresso, locali in oggetto situati ai piani superiori

D. PERCORSI ALTRI PIANI		
	Sì	NO
Porte interne luce netta ≥ 75 cm	x	
Corridoio larghezza ≥ 100 cm	x	
Passaggi ≥ 80 cm	x	
Pavimentazione in buono stato	x	
NOTE Sala Conferenze 1 piano, Biblioteca civica 2 piano

Totale interventi	2262,55 €
La valutazione economica del superamento delle criticità del corrimano scala, trattandosi di elemento storico vincolato, può essere eseguita solo tramite progetto esecutivo

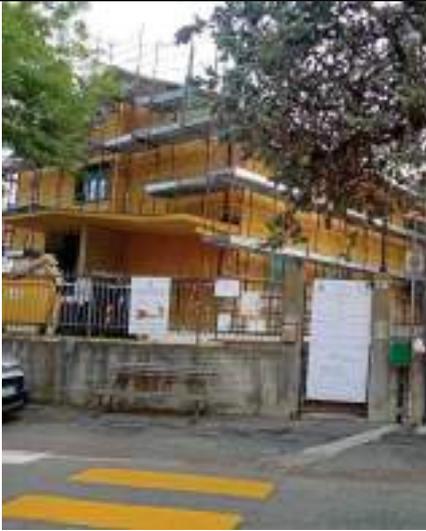
FOTO CRITICITÀ

A. RAGGIUNGIBILITÀ		
	SÌ	NO
Parcheggi per disabili	x	
Segnaletica verticale		x
Segnaletica orizzontale		x
Parcheggio raccordato a percorso pedonale	x	
Pavimentazione sconnessa		x
Fermata mezzi pubblici nelle vicinanze		x
Pavimentazione tattile		x
Segnaletica acustica		x
NOTE Parcheggio disabili con stallo da ritinteggiare		
B. ACCESSO EDIFICIO / SPAZI PUBBLICI		
	SÌ	NO
Pavimentazione compatta e antisdrucchiolevole	x	
Segnaletica chiara e leggibile		x
Ingresso		
Principale	x	
Secondario	x	
Zona complanare prima e dopo la porta		x
Campanello e citofono ad altezza tra 40 e 130 cm		x
Porta luce netta 80 cm	x	
Porta di ingresso facilmente apribile	x	
NOTE Accesso alla scuola da cortile tramite rampa. Citofono collocato a 133cm da terra

E. COLLEGAMENTI VERTICALI		
	Sì	NO
ASCENSORE		
Presenza di ascensore	x	
Porta luce netta 80 cm	x	
Cabina ascensore 140 x 140 cm		x
Spazio anteriore la cabina almeno 150 x 150 cm	x	
Accessori presenti e funzionanti	x	
Accessibilità per non vedenti (placca braille)	x	
SCALE		
Pavimentazione compatta	x	
Corrimano altezza minima 100 cm	x	
Parapetti conformi	x	
Illuminazione corpo scala adeguata	x	
NOTE Cabina ascensore dimensioni 110x140cm.

Tinteggiare stallo parcheggio disabili nel cortile, installare corrimano ove mancante.
Abbassamento citofono

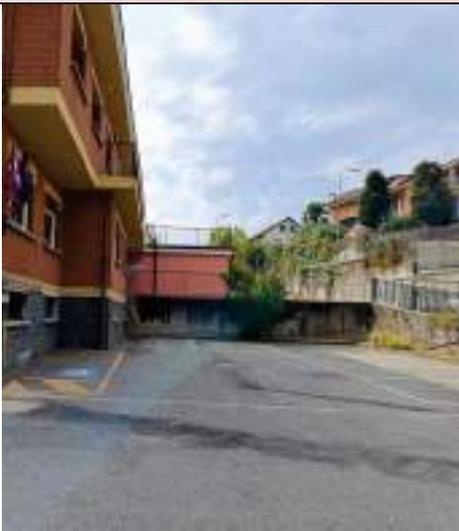
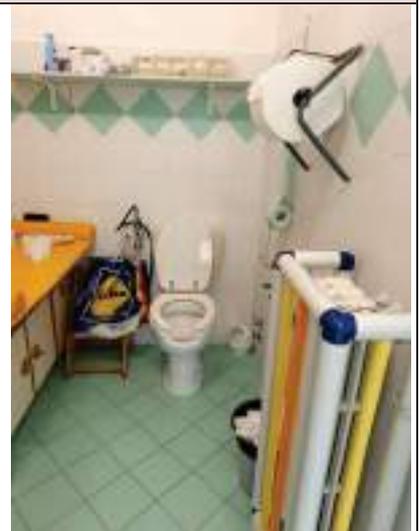
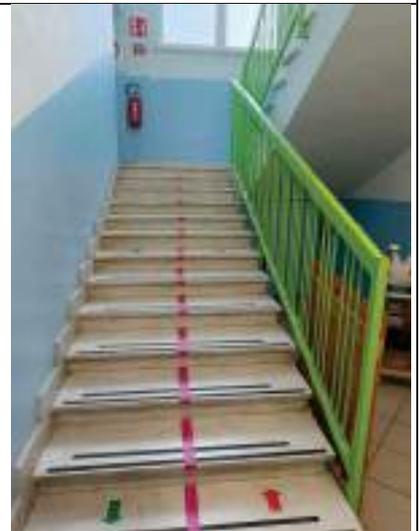
FOTO CRITICITÀ

D. PERCORSI ALTRI PIANI		
	Sì	NO
Porte interne luce netta ≥ 75 cm	x	
Corridoio larghezza ≥ 100 cm	x	
Passaggi ≥ 80 cm	x	
Pavimentazione in buono stato	x	
NOTE Scuola su due livelli, aule a Piano Terra e zona mensa/ riposo / attività al piano superiore. Il wc accessibile è situato al solamente al piano terra

E. COLLEGAMENTI VERTICALI		
	Sì	NO
ASCENSORE		
Presenza di ascensore	x	
Porta luce netta 80 cm	x	
Cabina ascensore 140 x 140 cm		x
Spazio anteriore la cabina almeno 150 x 150 cm	x	
Accessori presenti e funzionanti	x	
Accessibilità per non vedenti (placca braille)	x	
SCALE		
Pavimentazione compatta	x	
Corrimano altezza minima 100 cm	x	
Parapetti conformi	x	
Illuminazione corpo scala adeguata	x	
NOTE Cabina 110 x 140 cm

F. DOTAZIONE DI SERVIZI IGIENICI		
	Sì	NO
Presente almeno 1 servizio per disabili	x	
Il servizio per disabili è segnalato		x
Apertura porta verso l'esterno		x
Maniglione e corrimani		x
Rubinetti e pulsanti azionabili da persone con problemi agli arti superiori	x	
NOTE Il wc è presente solamente al piano Terra, non riporta indicazione sulla porta scorrevole e non possiede maniglioni e ausili. Dentro il wc è presente il fasciatoio

Spostamento dello stallo disabili nel cortile superiore, allo stesso livello del Piano Terra della Scuola, recinzione per separazione zona accesso auto da cortile.
Installazione ausili per disabili (maniglione a ribalta e corrimano)

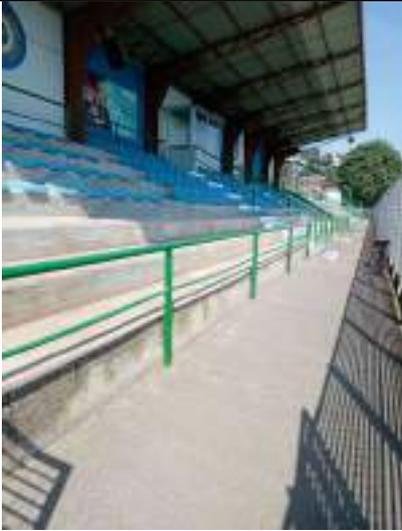
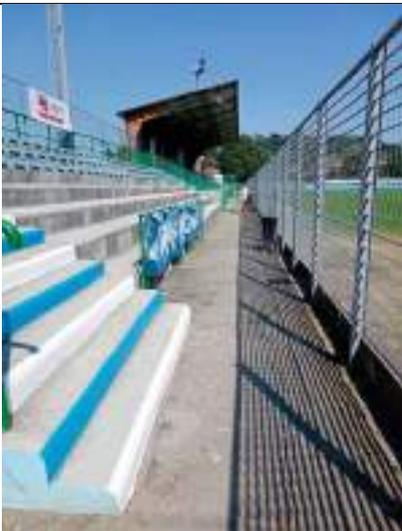
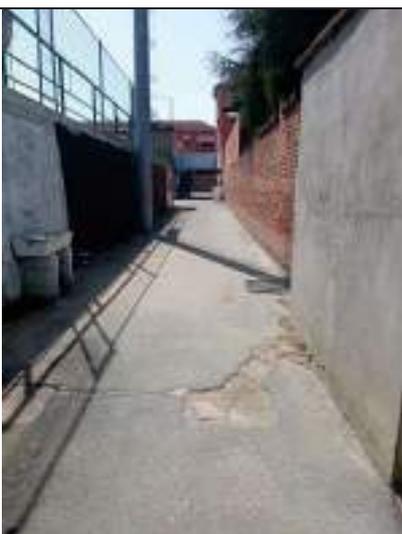
FOTO CRITICITÀ

A. RAGGIUNGIBILITÀ		
	SÌ	NO
Parcheggi per disabili		x
Segnaletica verticale		x
Segnaletica orizzontale		x
Parcheggio raccordato a percorso pedonale	x	
Pavimentazione sconnessa		x
Fermata mezzi pubblici nelle vicinanze		x
Pavimentazione tattile		x
Segnaletica acustica		x
NOTE		
B. ACCESSO EDIFICIO / SPAZI PUBBLICI		
	SÌ	NO
Pavimentazione compatta e antisdrucchiolevole	x	
Segnaletica chiara e leggibile		x
Ingresso		
Principale		x
Secondario	x	
Zona complanare prima e dopo la porta	x	
Campanello e citofono ad altezza tra 40 e 130 cm		x
Porta luce netta 80 cm	x	
Porta di ingresso facilmente apribile	x	
NOTE Ingresso accessibile (secondario) da Via dei Prati

E. COLLEGAMENTI VERTICALI		
	Sì	NO
ASCENSORE		
Presenza di ascensore		x
Porta luce netta 80 cm		
Cabina ascensore 140 x 140 cm		
Spazio anteriore la cabina almeno 150 x 150 cm		
Accessori presenti e funzionanti		
Accessibilità per non vedenti (placca braille)		
SCALE		
Pavimentazione compatta	x	
Corrimano altezza minima 100 cm		x
Parapetti conformi	x	
Illuminazione corpo scala adeguata	x	
NOTE Manca corrimano centrale su scala di accesso

F. DOTAZIONE DI SERVIZI IGIENICI		
	Sì	NO
Presente almeno 1 servizio per disabili		x
Il servizio per disabili è segnalato		x
Apertura porta verso l'esterno		x
Maniglione e corrimani		x
Rubinetti e pulsanti azionabili da persone con problemi agli arti superiori		x
NOTE Manca wc disabili

Installazione di un ascensore per la salita sulla tribuna e creazione di un'area atta ad ospitare persone su sedia a ruote. Realizzazione basamento per l'installazione del sollevatore e modifiche impiantistiche collegate.
Individuazione in area esterna di uno stallo riservato ai disabili in area esterna

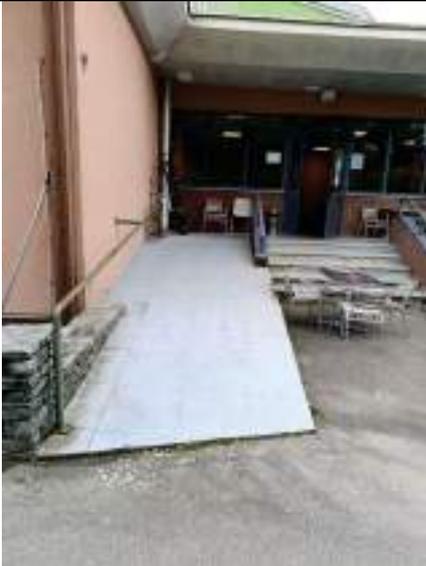
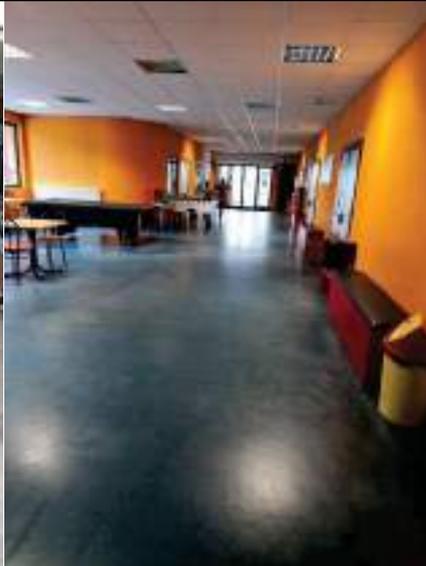
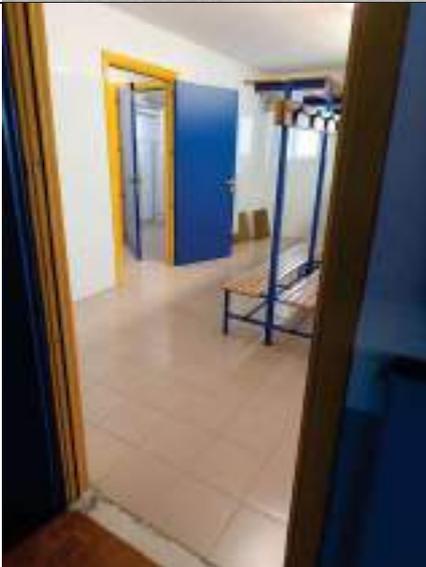
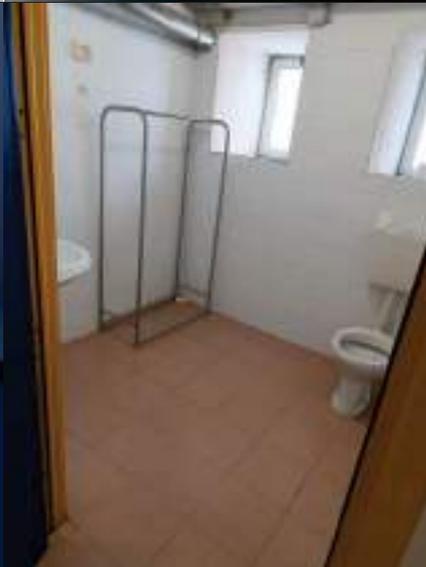
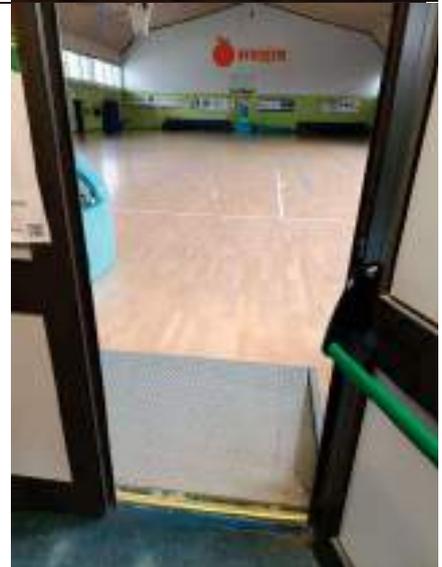
FOTO CRITICITÀ

A. RAGGIUNGIBILITÀ		
	SÌ	NO
Parcheggi per disabili		x
Segnaletica verticale		x
Segnaletica orizzontale		x
Parcheggio raccordato a percorso pedonale		x
Pavimentazione sconnessa		x
Fermata mezzi pubblici nelle vicinanze		x
Pavimentazione tattile		x
Segnaletica acustica		x
NOTE – Manca parcheggio per disabili situato in prossimità di accesso con rampa al fabbricato, manca anche su piazzale esterno. Il marciapiede lungo via Ottavio Riccadonna è rialzato rispetto al piano del parcheggio ha uno scalino di cm 13 non raccordato e di cm. 15 lato civico 123

B. ACCESSO EDIFICIO / SPAZI PUBBLICI		
	SÌ	NO
Pavimentazione compatta e antisdrucchiolevole	x	
Segnaletica chiara e leggibile		x
Ingresso		
Principale		x
Secondario	x	
Zona complanare prima e dopo la porta	x	
Campanello e citofono ad altezza tra 40 e 130 cm		x
Porta luce netta 80 cm	x	
Porta di ingresso facilmente apribile	x	
NOTE Manca citofono e percorso esterno per disabili segnalato

D. PERCORSI ALTRI PIANI		
	Sì	NO
Porte interne luce netta ≥ 75 cm	x	
Corridoio larghezza ≥ 100 cm	x	
Passaggi ≥ 80 cm	x	
Pavimentazione in buono stato	x	
NOTE Spogliatoi collocati al Piano Seminterrato collegati esclusivamente a mezzo scale, senza wc accessibile ma adattabile

E. COLLEGAMENTI VERTICALI		
	Sì	NO
ASCENSORE		
Presenza di ascensore		x
Porta luce netta 80 cm		
Cabina ascensore 140 x 140 cm		
Spazio anteriore la cabina almeno 150 x 150 cm		
Accessori presenti e funzionanti		
Accessibilità per non vedenti (placca braille)		
SCALE		
Pavimentazione compatta	x	
Corrimano altezza minima 100 cm		x
Parapetti conformi		x
Illuminazione corpo scala adeguata	x	
NOTE Scala esterna lato civico n. 123 larga cm. 255 senza corrimano centrale, corrimano con altezza 85cm. Manca parapetto corrimano sulla rampa di accesso al fabbricato. Parapetto scala interna (1 rampa a scendere) ha altezza di cm. 90

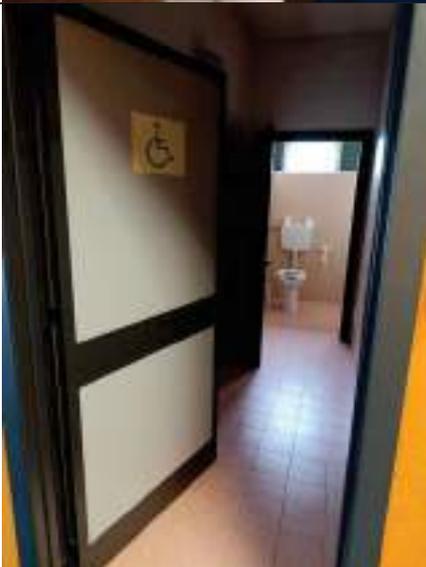
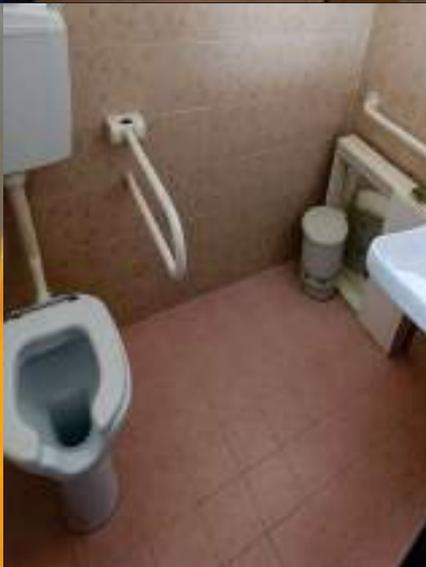
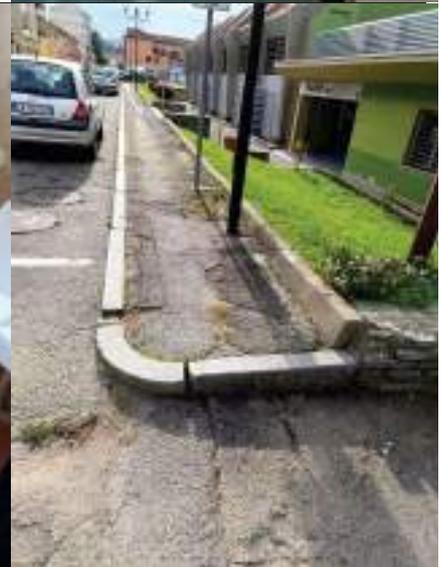
F. DOTAZIONE DI SERVIZI IGIENICI		
	Sì	NO
Presente almeno 1 servizio per disabili	x	
Il servizio per disabili è segnalato	x	
Apertura porta verso l'esterno	x	
Maniglione e corrimani	x	
Rubinetti e pulsanti azionabili da persone con problemi agli arti superiori	x	
NOTE Il wc disabili ha i sanitari e gli ausili necessari alla fruizione da parte di persone con disabilità, ma non rispetta le misure minime previste. Dimensione wc cm. 141 x 214

Tinteggiatura di stallo per disabili e predisposizione di percorso segnalato per l'accesso all'edificio. Realizzazione di rampa di raccordo tra parcheggio stadio e marciapiede, installazione di servoscala esterno su rampa di scale tra parcheggio e zona complanare all'ingresso. Installazione servoscala per il collegamento del piano spogliatoi e trasformazione di due wc degli spogliatoi in locali accessibili comprensivi di nuovi sanitari e ausili.

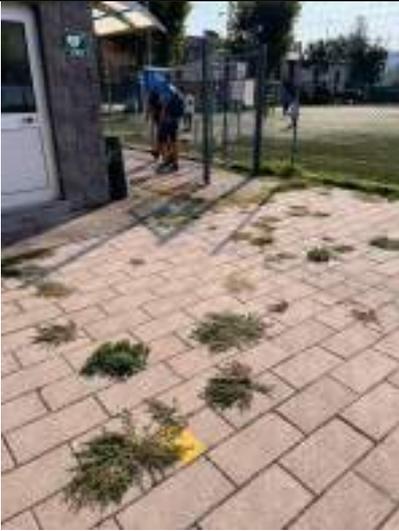
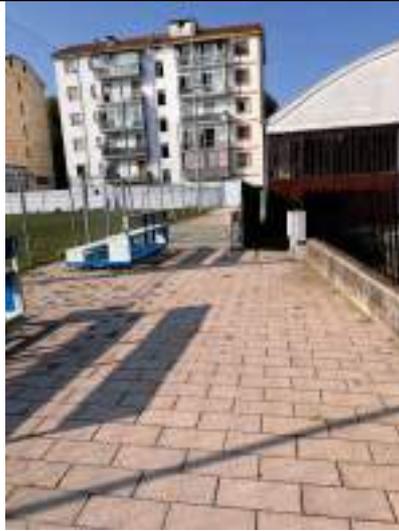
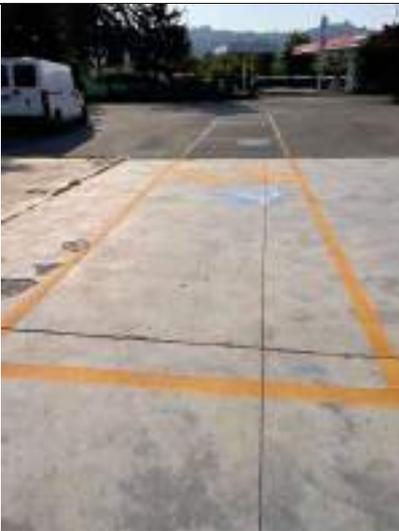
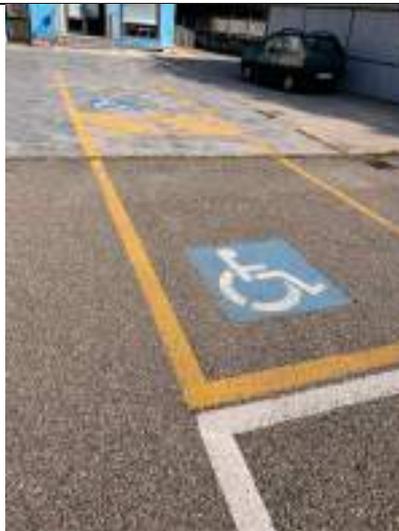
FOTO CRITICITÀ

F. DOTAZIONE DI SERVIZI IGIENICI		
	Sì	NO
Presente almeno 1 servizio per disabili	x	
Il servizio per disabili è segnalato		x
Apertura porta verso l'esterno	x	
Maniglione e corrimani		x
Rubinetti e pulsanti azionabili da persone con problemi agli arti superiori		x
NOTE Il wc per disabili è collocato nello spogliatoio arbitri, esternamente non è segnalato. Per accedere al wc è presente uno scalino.

Prevedere pedana per accesso al wc da parte dei disabili, segnalare la presenza dello stesso mediante contrassegno. Dotare il bagno degli ausili necessari quali maniglione e corrimano

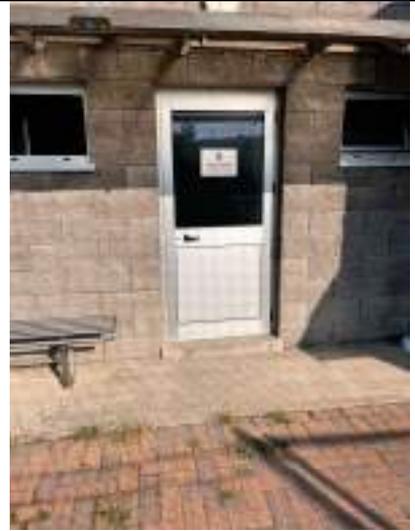
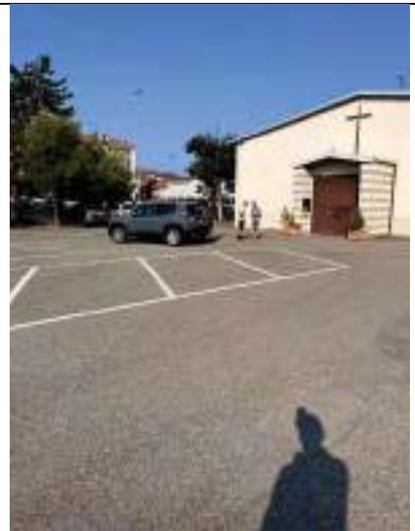
A. RAGGIUNGIBILITÀ		
	SÌ	NO
Parcheggi per disabili	x	
Segnaletica verticale		x
Segnaletica orizzontale	x	
Parcheggio raccordato a percorso pedonale	x	
Pavimentazione sconnessa		x
Fermata mezzi pubblici nelle vicinanze	x	
Pavimentazione tattile		x
Segnaletica acustica		x
NOTE		
B. ACCESSO EDIFICIO / SPAZI PUBBLICI		
	SÌ	NO
Pavimentazione compatta e antisdrucchiolevole	x	
Segnaletica chiara e leggibile		x
Ingresso		
Principale	x	
Secondario	x	
Zona complanare prima e dopo la porta	x	
Campanello e citofono ad altezza tra 40 e 130 cm		x
Porta luce netta 80 cm	x	
Porta di ingresso facilmente apribile	x	
NOTE Ingresso da Viale Italia accessibile, ingresso da Via Robino non accessibile

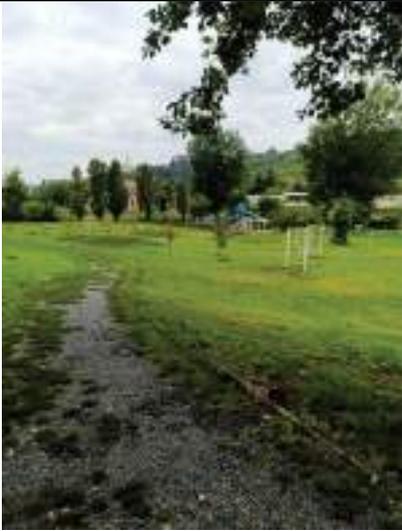
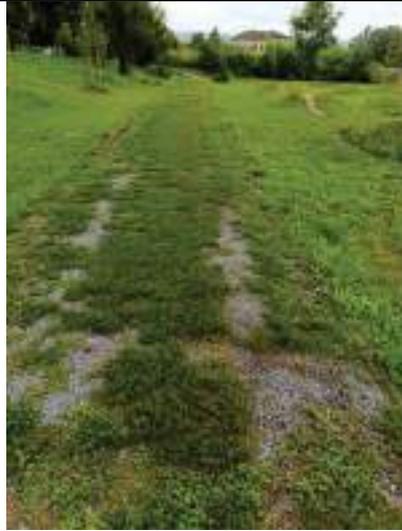
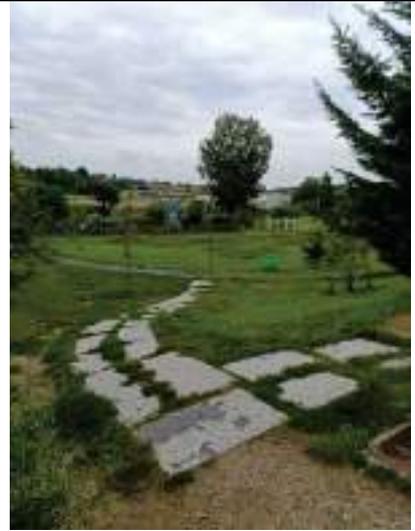
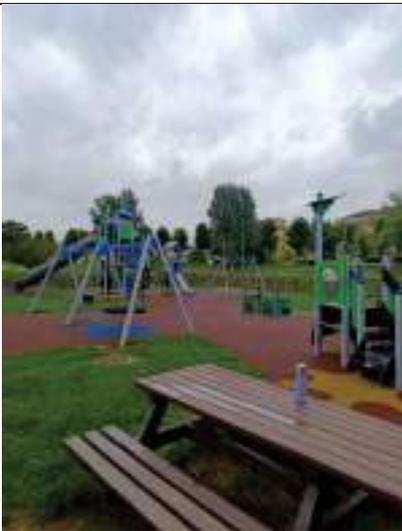
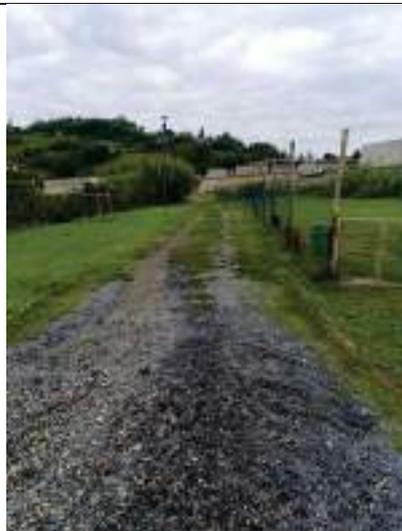
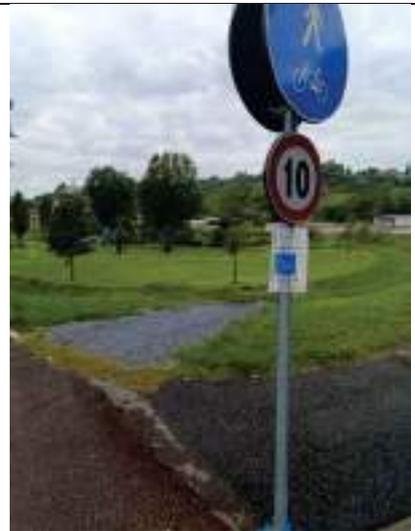
FOTO CRITICITÀ

A. RAGGIUNGIBILITÀ		
	SÌ	NO
Parcheggi per disabili		x
Segnaletica verticale	x	
Segnaletica orizzontale		x
Parcheggio raccordato a percorso pedonale	x	
Pavimentazione sconnessa	x	
Fermata mezzi pubblici nelle vicinanze		x
Pavimentazione tattile		x
Segnaletica acustica		x
NOTE Percorso pedonale interno con fondo inghiaiato e in alcuni tratti prevalenza di vegetazione (erba) sul percorso		
B. ACCESSO EDIFICIO / SPAZI PUBBLICI		
	SÌ	NO
Pavimentazione compatta e antisdrucchiolevole		x
Segnaletica chiara e leggibile		x
Ingresso		
Principale	x	
Secondario	x	
Zona complanare prima e dopo la porta		x
Campanello e citofono ad altezza tra 40 e 130 cm		x
Porta luce netta 80 cm		x
Porta di ingresso facilmente apribile		x
NOTE Ingresso disabili previsto su un lato in prossimità di pista ciclo pedonale

F. DOTAZIONE DI SERVIZI IGIENICI		
	Sì	NO
Presente almeno 1 servizio per disabili		x
Il servizio per disabili è segnalato		x
Apertura porta verso l'esterno		x
Maniglione e corrimani		x
Rubinetti e pulsanti azionabili da persone con problemi agli arti superiori		x
NOTE Non sono presenti wc di alcun tipo all'interno del parco

Sistemazione del percorso accessibile ripavimentando almeno una porzione dei percorsi esistenti, eventualmente livellando per ridurre le pendenze. Il percorso dovrebbe collegare gli accessi su strada (via Robino) con la zona giochi

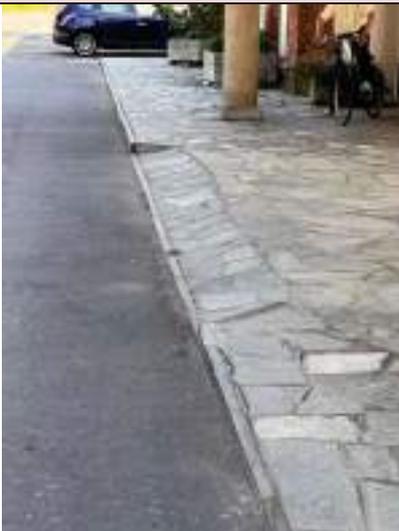
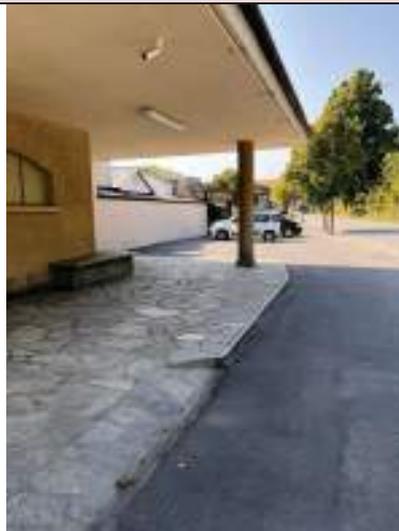
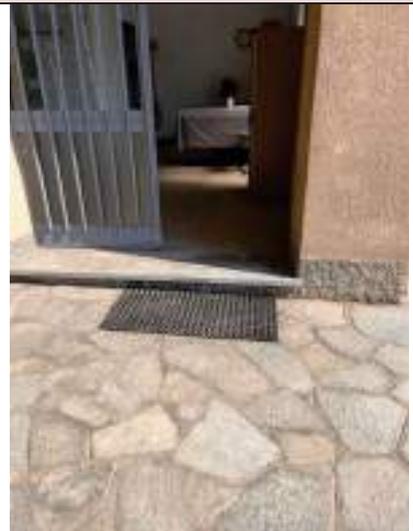
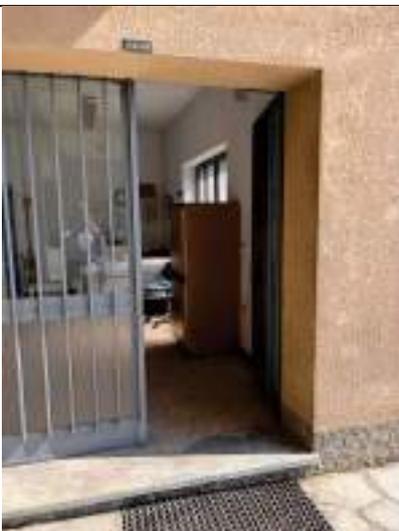
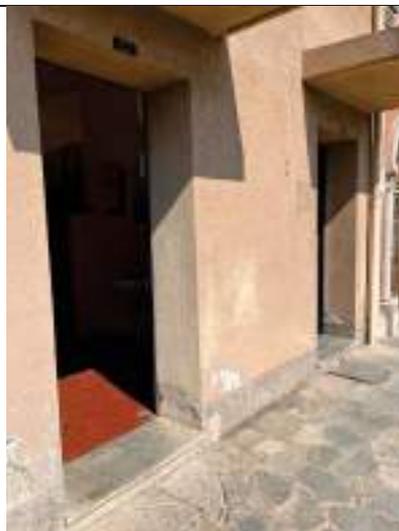
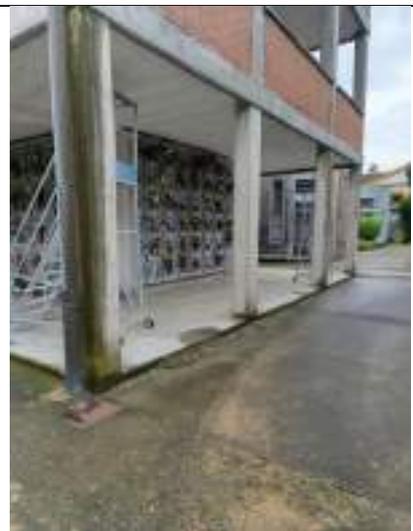
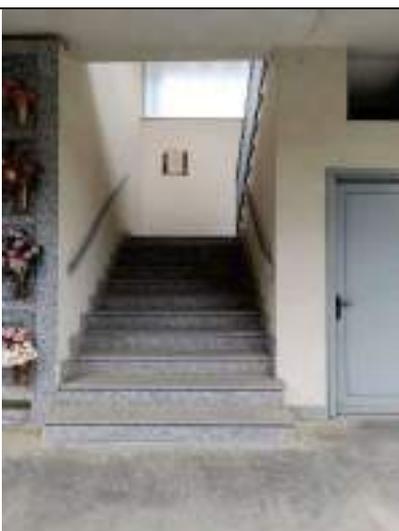
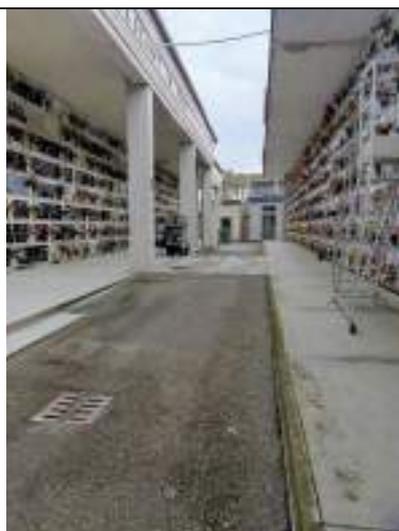
FOTO CRITICITÀ

A. RAGGIUNGIBILITÀ		
	Sì	NO
Parcheggi per disabili		x
Segnaletica verticale		x
Segnaletica orizzontale		x
Parcheggio raccordato a percorso pedonale	x	
Pavimentazione sconnessa		x
Fermata mezzi pubblici nelle vicinanze		x
Pavimentazione tattile		x
Segnaletica acustica		x
NOTE Mancano stalli riservati ai disabili		
B. ACCESSO EDIFICIO / SPAZI PUBBLICI		
	Sì	NO
Pavimentazione compatta e antisdrucciolevole	x	
Segnaletica chiara e leggibile		x
Ingresso		
Principale	x	
Secondario	x	
Zona complanare prima e dopo la porta	x	
Campanello e citofono ad altezza tra 40 e 130 cm		x
Porta luce netta 80 cm	x	
Porta di ingresso facilmente apribile	x	
NOTE

C. PERCORSO PIANO TERRA		
	Sì	NO
Presenti fasce tattili a pavimento		x
Presenza di segnaletica in braille		x
Segnaletica		x
Porte interne luce netta ≥ 75 cm	x	
Corridoio larghezza ≥ 100 cm	x	
Passaggi ≥ 80 cm	x	
Eventuali sportelli hanno un'altezza massima di 90 cm		
NOTE Presenza di scalino per accesso all'ufficio del custode. Presenza di scalini non raccordati in prossimità di loculi comuni

E. COLLEGAMENTI VERTICALI		
	Sì	NO
ASCENSORE		
Presenza di ascensore		x
Porta luce netta 80 cm		x
Cabina ascensore 140 x 140 cm		x
Spazio anteriore la cabina almeno 150 x 150 cm		x
Accessori presenti e funzionanti		x
Accessibilità per non vedenti (placca braille)		x
SCALE		
Pavimentazione compatta	x	
Corrimano altezza minima 100 cm		x
Parapetti conformi		x
Illuminazione corpo scala adeguata		x
NOTE Presente un servoscala su sulla scala che conduce ai livelli superiori di uno degli loculi comuni, assente su quello accanto.

F. DOTAZIONE DI SERVIZI IGIENICI		
	Sì	NO
Presente almeno 1 servizio per disabili		x
Il servizio per disabili è segnalato		x
Apertura porta verso l'esterno		x
Maniglione e corrimani		x
Rubinetti e pulsanti azionabili da persone con problemi agli arti superiori		x
NOTE Manca wc accessibile ai disabili

Creazione di due stalli per disabili in prossimità dell'ingresso.
 Realizzazione di un wc accessibile inserito nell'attuale blocco bagni con eliminazione dello scalino in ingresso mediante rampa così come lo scalino di accesso all'ufficio del custode.
 Per il superamento del dislivello presente tra i due piani dei loculi comuni sarebbe preferibile l'installazione di un elevatore, ma per problemi di ingombri si valuta l'installazione di servoscala per raggiungere il livello superiore e lo spostamento porta locale sottoscala per la realizzazione dello spazio di parcheggio del montascala

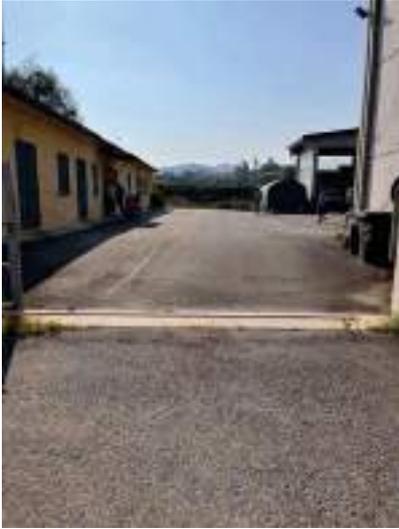
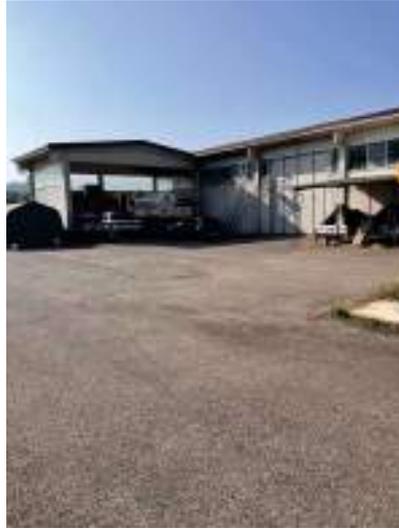
FOTO CRITICITÀ

F. DOTAZIONE DI SERVIZI IGIENICI		
	Sì	NO
Presente almeno 1 servizio per disabili		x
Il servizio per disabili è segnalato		x
Apertura porta verso l'esterno		x
Maniglione e corrimani		x
Rubinetti e pulsanti azionabili da persone con problemi agli arti superiori		x
NOTE Non sono presenti wc per disabili
