Comune di Canelli

PIANO ELIMINAZIONE BARRIERE ARCHITETTONICHE

SCHEDATURE SPAZI e PERCORSI PUBBLICI

Tav. N. **4**

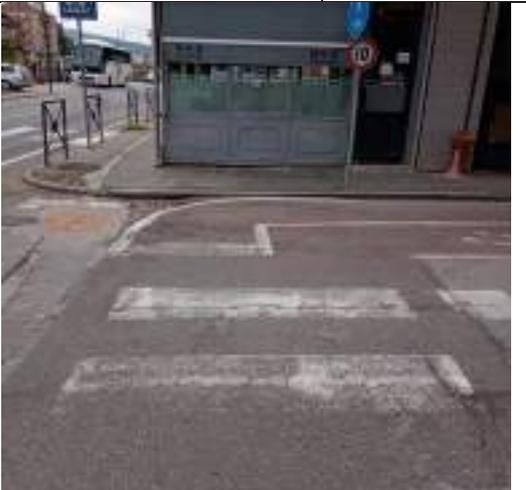
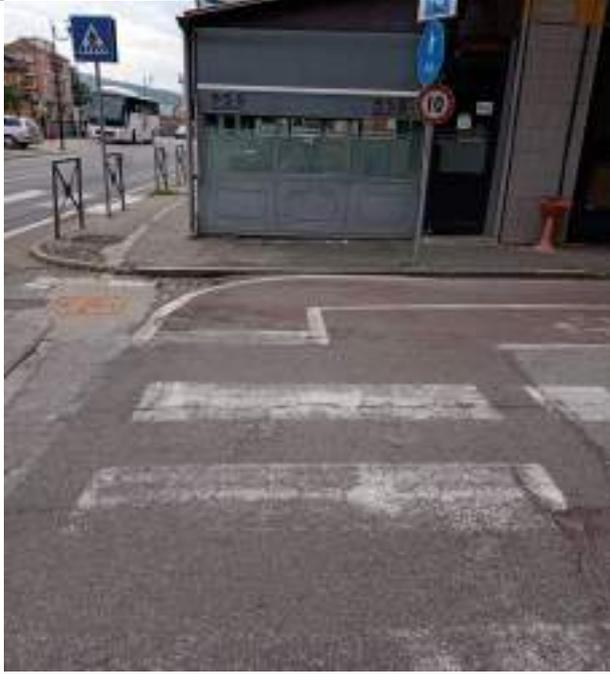
SCHEDATURA SPAZI / PERCORSI PUBBLICI		
n. 001	UBICAZIONE:	Via Giovanni XXIII angolo Viale Indipendenza n. 13
	DENOMINAZIONE:	
	DESTINAZIONE D'USO:	Attraversamento pedonale
FOTOGRAFIA

SÌ	NO
Parcheggi per disabili		x
Segnaletica verticale	x	
Segnaletica orizzontale	x	
Parcheggio raccordato a percorso pedonale		x
Fermata mezzi pubblici nelle vicinanze	x	
Pavimentazione tattile		x
Segnaletica acustica		x
NOTE	Presenza di dislivello non raccordato tra attraversamento pedonale e marciapiede che conduce a fermata mezzi pubblici

SÌ	NO
Pavimentazione compatta e antisdrucchiolevole	x	
Segnaletica chiara e leggibile		x
Dimensioni adeguate	x	
Raccordi adeguati		x
Pavimentazione tattile		x
Ostacoli	x	
Corrimano		x
NOTE	Segnaletica orizzontale attraversamento pedonale da rifare

Rifacimento raccordo tra piano marciapiede e attraversamento pedonale, ritinteggiatura strisce pedonali.
Installazione pavimentazione tattile per ipo e non vedenti

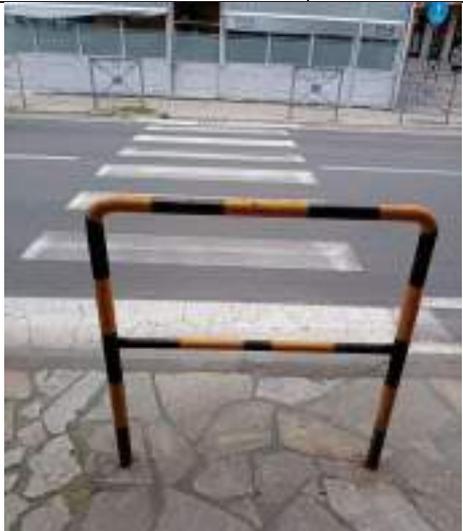
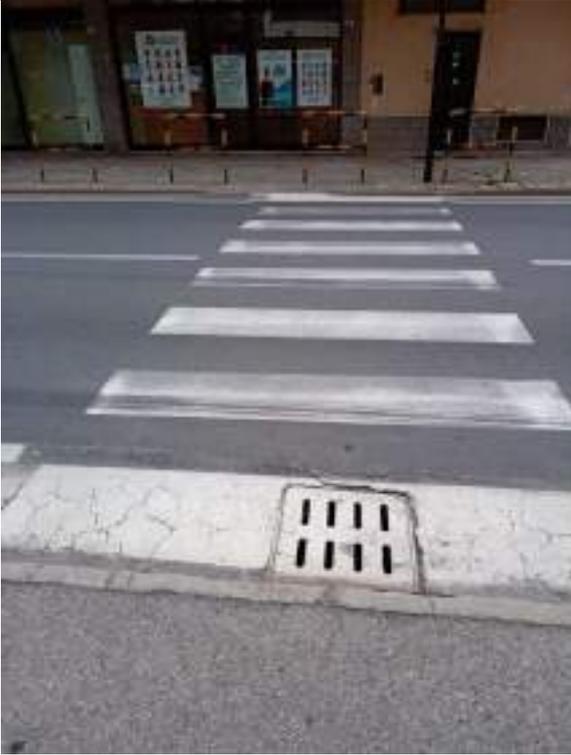
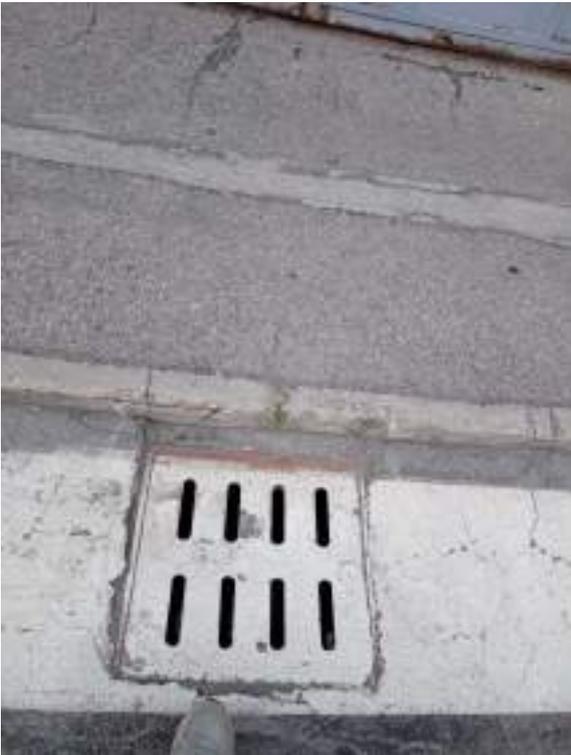
SCHEDATURA SPAZI / PERCORSI PUBBLICI		
n. 002	UBICAZIONE:	Viale Indipendenza n. 18
	DENOMINAZIONE:	
	DESTINAZIONE D'USO:	Attraversamento pedonale
FOTOGRAFIA

A. RAGGIUNGIBILITÀ - ORIENTAMENTO		
	Sì	NO
Parcheggi per disabili		x
Segnaletica verticale		x
Segnaletica orizzontale	x	
Parcheggio raccordato a percorso pedonale		x
Fermata mezzi pubblici nelle vicinanze	x	
Pavimentazione tattile		x
Segnaletica acustica		x
NOTE Attraversamento pedonale su Viale Indipendenza, raccordato di fronte a civ. 18 ma con transenna metallica di fronte al raccordo. Sul lato opposto (lato pizzeria Cristallo) presenta scalino di cm. 9. Criticità: presenza caditoia acque meteoriche		
B. CARATTERISTICHE		
	Sì	NO
Pavimentazione compatta e antisdrucchiolevole	x	
Segnaletica chiara e leggibile		x
Dimensioni adeguate	x	
Raccordi adeguati		x
Pavimentazione tattile		x
Ostacoli	x	
Corrimano		x
NOTE Presenza di transenna metallica in corrispondenza dell'attraversamento pedonale

Rifacimento attraversamento pedonale con ritinteggiatura delle strisce esistenti.
Creazione di rampe di raccordo su marciapiede e aree in piano complanari con la sede stradale.
Installazione pavimentazione tattile per ipo e non vedenti

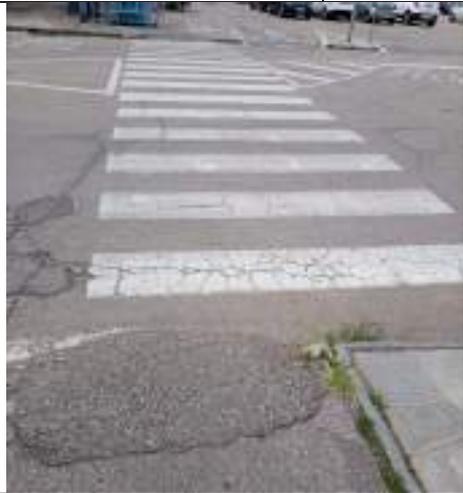
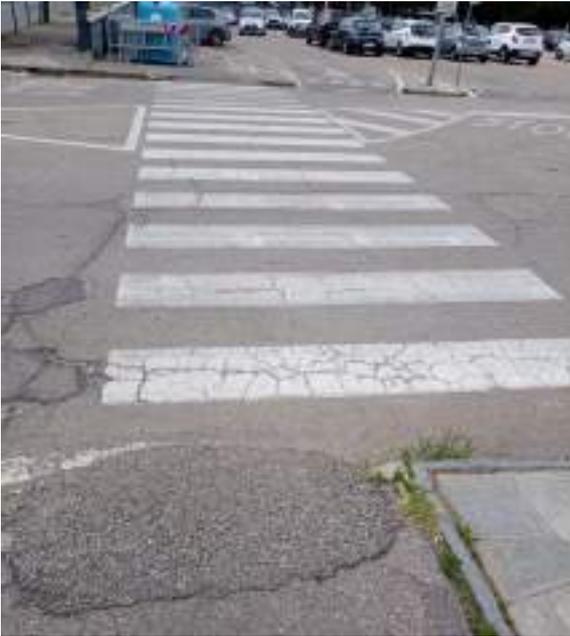
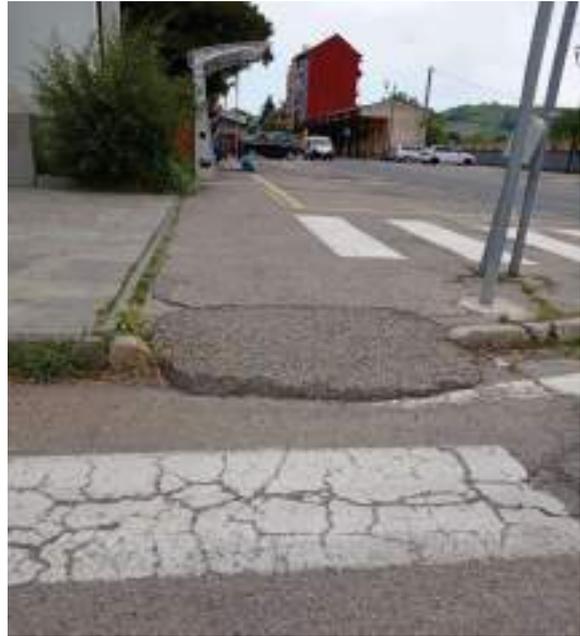
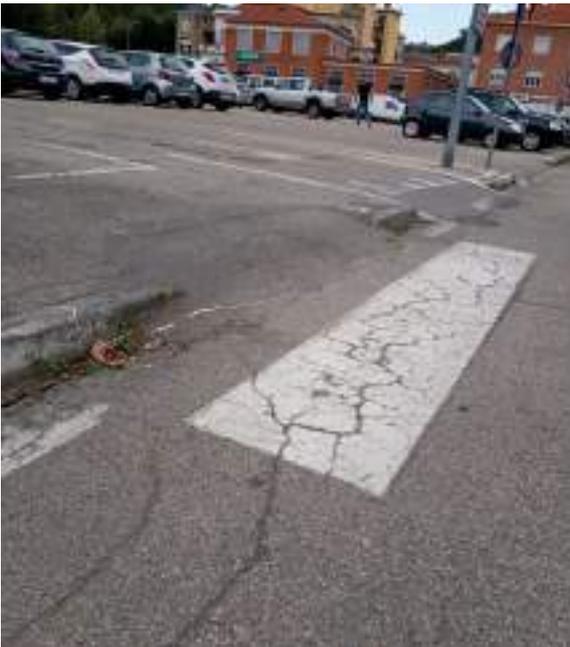
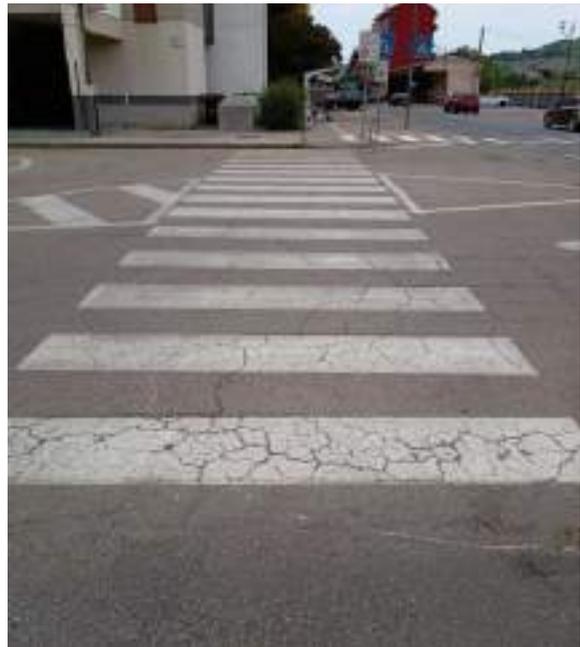
n. 003		SCHEDATURA SPAZI / PERCORSI PUBBLICI	
UBICAZIONE:		Piazza C. Gancia angolo Viale Indipendenza fermata Bus	
DENOMINAZIONE:			
DESTINAZIONE D'USO:		Attraversamento pedonale	
FOTOGRAFIA

Attraversamento pedonale lungo Viale Indipendenza con pendenza eccessiva nel raccordo inclinato verso centro piazza Gancia e scivolo inclinato con asfalto mal raccordato

<p>Rifacimento attraversamento pedonale e segnaletica orizzontale, con creazione di passaggio sopraelevato tipo dosso eseguito all'altezza dei marciapiedi di sbarco. Installazione pavimentazione tattile per ipo e non vedenti</p>
--

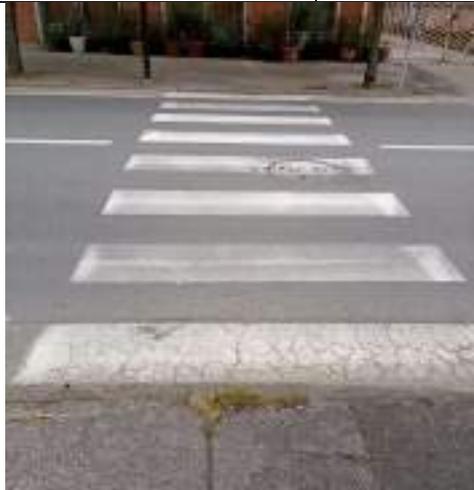
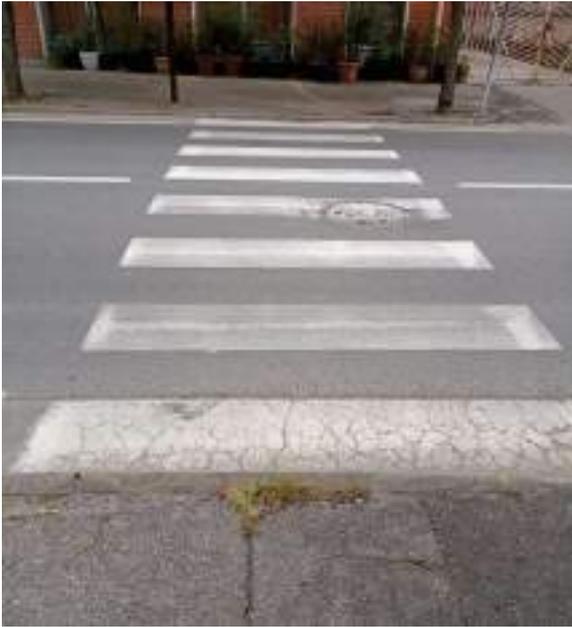
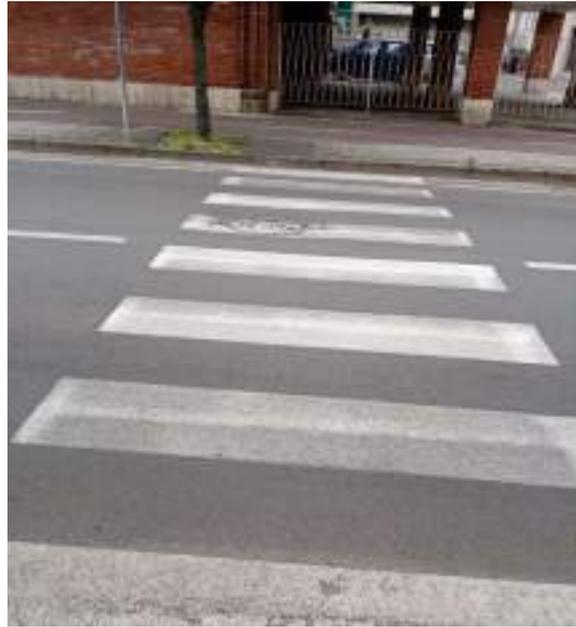
SCHEMATURA SPAZI / PERCORSI PUBBLICI		
n. 004	UBICAZIONE:	Viale Indipendenza,80
	DENOMINAZIONE:	
	DESTINAZIONE D'USO:	Attraversamento pedonale
FOTOGRAFIA

Attraversamento pedonale con scalino verso sede stradale cm. 8 lato civico 80 e cm. 14 lato civico dispari

Scalino discesa su strada

Realizzazione di rampe di raccordo inclinate su marciapiede e area in piano complanare con la sede stradale.
Ritinteggiatura strisce pedonali esistenti.
Installazione pavimentazione tattile per ipo e non vedenti

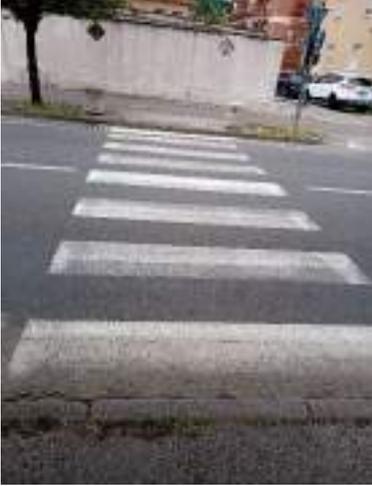
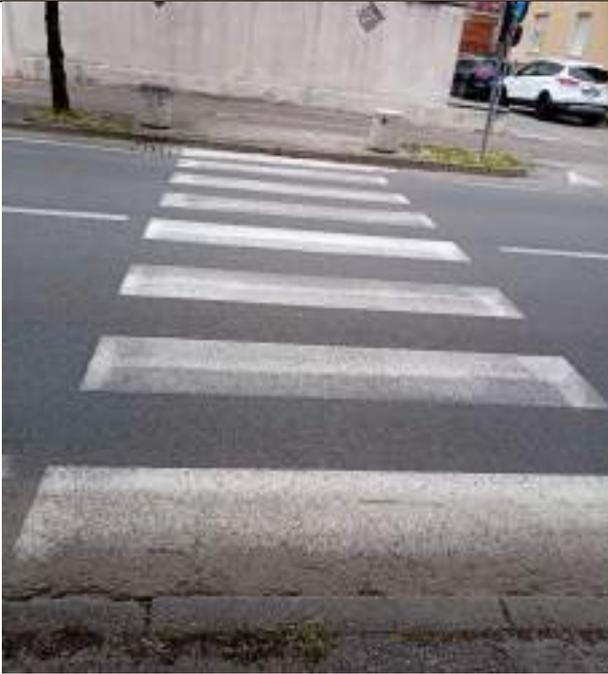
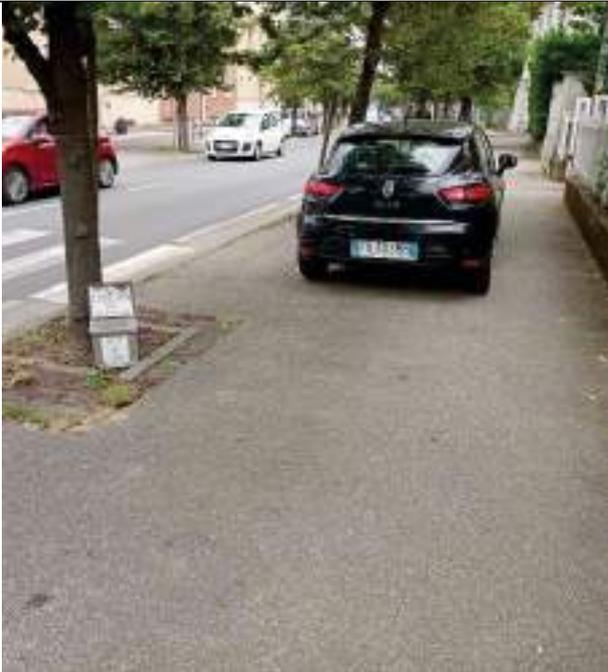
SCHEDATURA SPAZI / PERCORSI PUBBLICI		
n. 005	UBICAZIONE:	Viale Indipendenza n. 50 / 54
	DENOMINAZIONE:	
	DESTINAZIONE D'USO:	Attraversamento pedonale
FOTOGRAFIA

Presenza di dislivello non raccordato tra attraversamento e marciapiede pedonale con scalini su entrambi i lati, 8 cm su di uno e 12 cm sull'altro.

Presenza di parcheggi su marciapiede

Creazione di raccordo a mezzo di scivoli inclinati tra piano marciapiede e attraversamento pedonale, ritinteggiatura strisce pedonali e inserimento pavimentazione tattile per ipo e non vedenti.
Sistemazione porzione di marciapiede.
Inserimento nuovo stallo disabili.

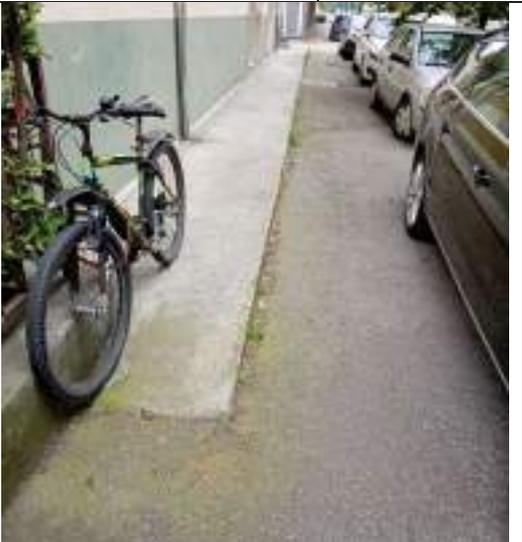
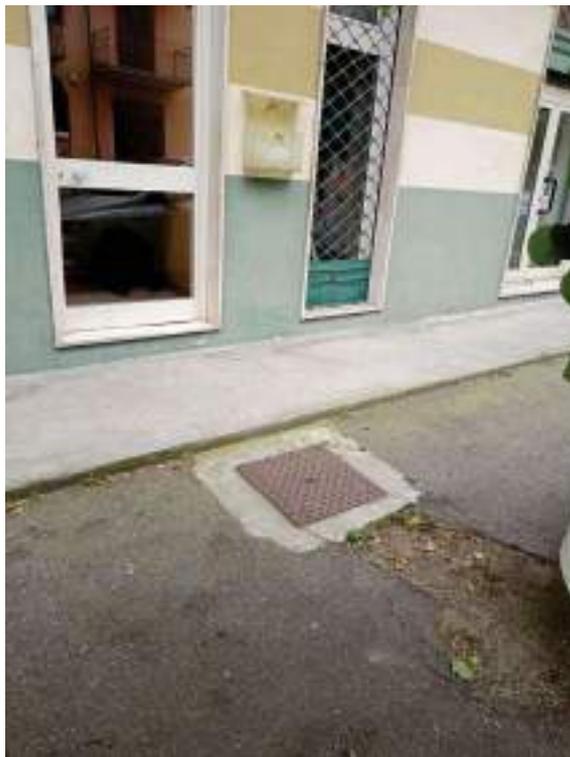
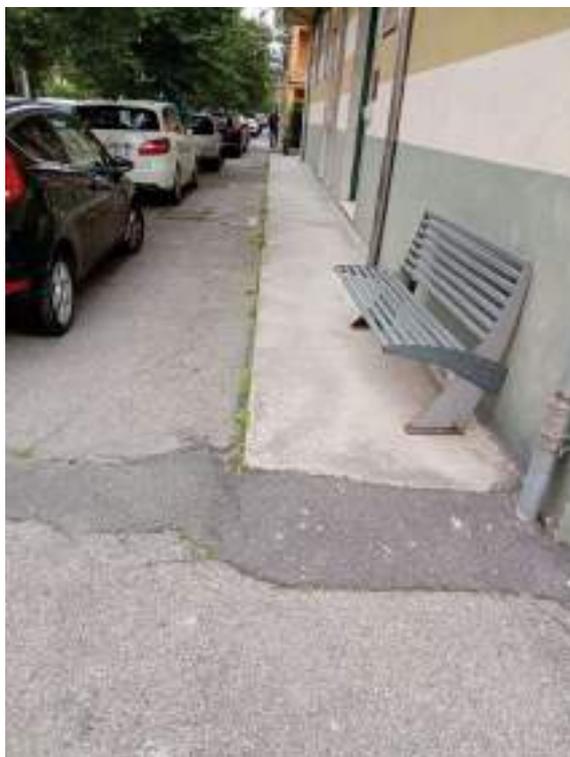
SCHEDATURA SPAZI / PERCORSI PUBBLICI		
n. 006	UBICAZIONE:	Viale Indipendenza 36/38
	DENOMINAZIONE:	
	DESTINAZIONE D'USO:	Marciapiede pedonale
FOTOGRAFIA

NOTE Percorso pedonale lungo Viale Indipendenza lato civici pari con presenza di tombini non raccordati e buche.

Marciapiede in cemento di dimensioni ottimali ma termina con ostruzione fissa dovuta a panchina in metallo che riduce il passaggio a 82 cm.

Manca delimitazione degli stalli di parcheggio

<p>Ripristino pavimentazione in asfalto e raccordo tombini con il piano viabile. Rimozione e spostamento panchina in metallo Tinteggiatura e delimitazione di zona adibita a parcheggio</p>

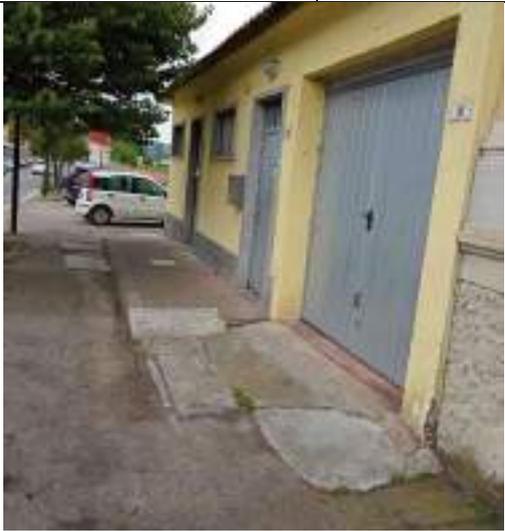
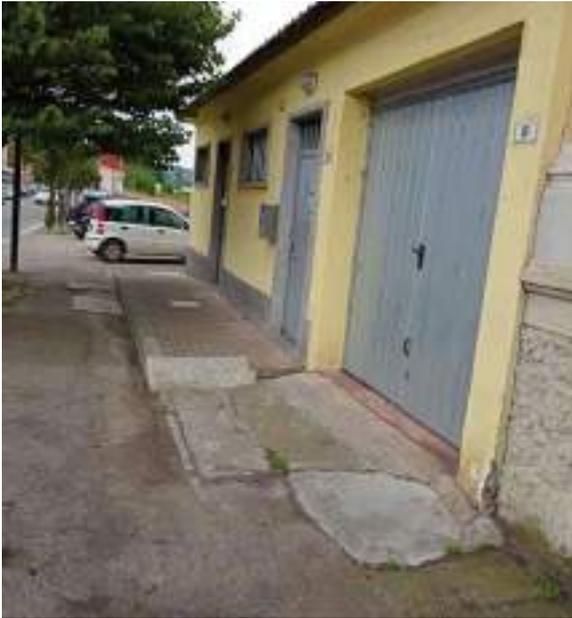
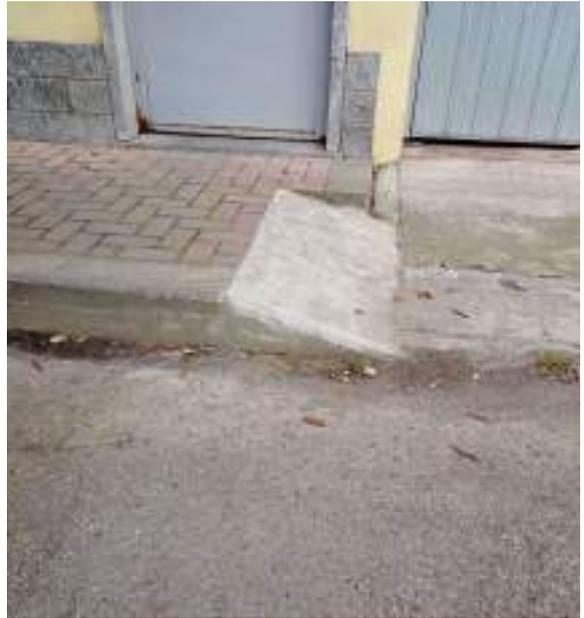
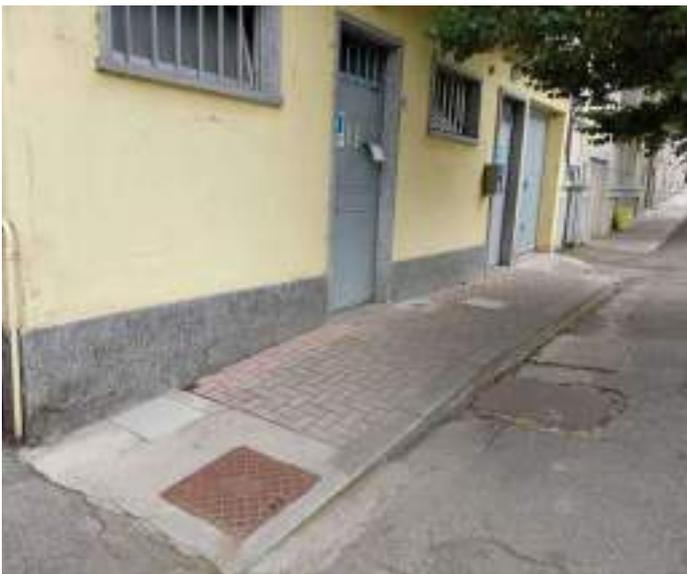
SCHEDATURA SPAZI / PERCORSI PUBBLICI		
n. 007	UBICAZIONE:	Viale Indipendenza 8/10/12
	DENOMINAZIONE:	
	DESTINAZIONE D'USO:	Marciapiede pedonale per accesso a wc disabili
FOTOGRAFIA

A. RAGGIUNGIBILITÀ - ORIENTAMENTO		
	SÌ	NO
Parcheggi per disabili		x
Segnaletica verticale		x
Segnaletica orizzontale		x
Parcheggio raccordato a percorso pedonale	x	
Fermata mezzi pubblici nelle vicinanze	x	
Pavimentazione tattile		x
Segnaletica acustica		x
NOTE		
B. CARATTERISTICHE		
	SÌ	NO
Pavimentazione compatta e antisdrucchiolevole		x
Segnaletica chiara e leggibile		x
Dimensioni adeguate	x	
Raccordi adeguati		x
Pavimentazione tattile		x
Ostacoli	x	
Corrimano		x
NOTE		
Percorso su marciapiede per accesso al wc per disabili, con raccordo inclinato con pendenza eccessiva su un lato, zona di passaggio antistante al marciapiede con ostruzioni dovute a tombini e asfalto sconnesso

Sistemazione piano viario in asfalto per eliminazione sconnessioni e risistemazione tombini

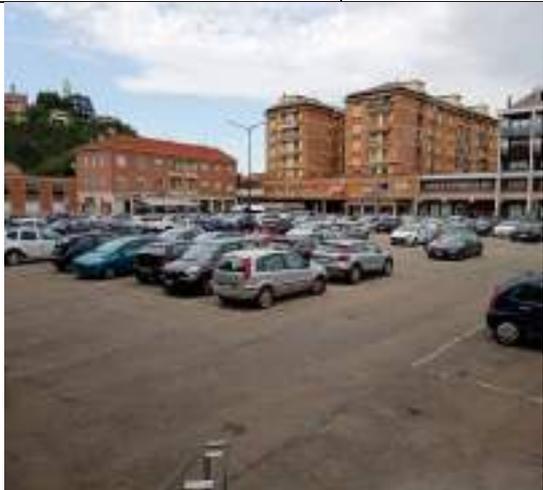
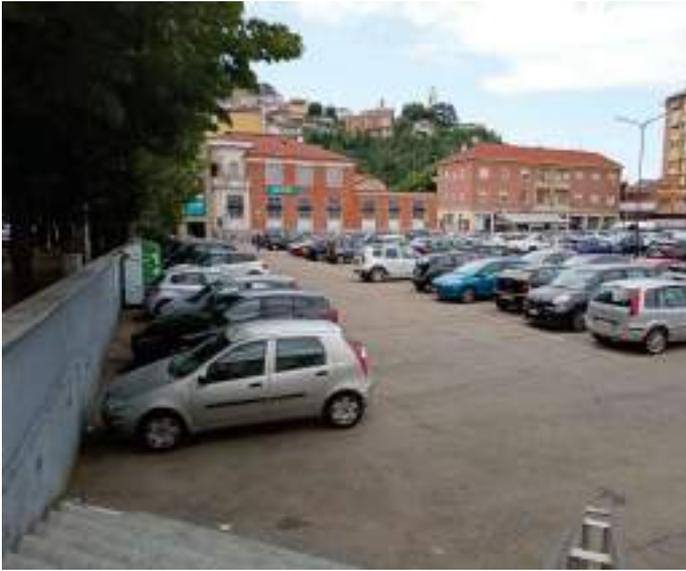
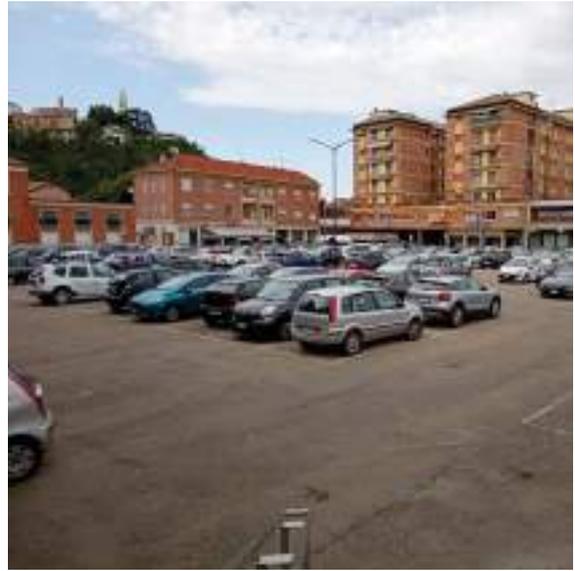
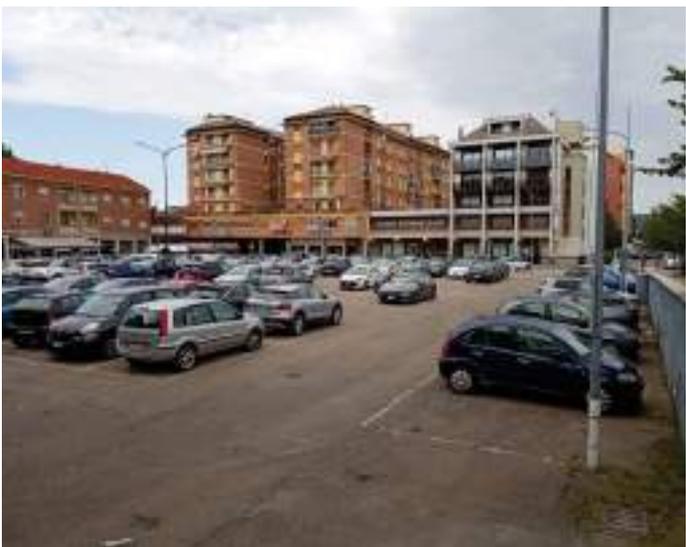
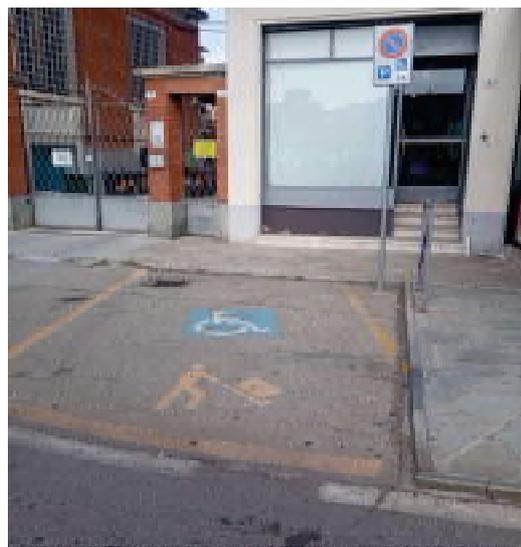
SCHEMATURA SPAZI / PERCORSI PUBBLICI		
n. 008	UBICAZIONE:	Piazza Carlo Gancia / Piazza Cavour
	DENOMINAZIONE:	
	DESTINAZIONE D'USO:	Parcheggio pubblico
FOTOGRAFIA

A. RAGGIUNGIBILITÀ - ORIENTAMENTO		
	SÌ	NO
Parcheggi per disabili		x
Segnaletica verticale	x	
Segnaletica orizzontale	x	
Parcheggio raccordato a percorso pedonale	x	
Fermata mezzi pubblici nelle vicinanze	x	
Pavimentazione tattile		x
Segnaletica acustica		x
NOTE Manca parcheggio riservato ai disabili. Attualmente si rileva la presenza di un solo stallo condiviso con carico/scarico		
B. CARATTERISTICHE		
	SÌ	NO
Pavimentazione compatta e antisdrucchiolevole	x	
Segnaletica chiara e leggibile	x	
Dimensioni adeguate	x	
Raccordi adeguati	x	
Pavimentazione tattile		x
Ostacoli		x
Corrimano		x
NOTE

Creazione di stallo riservato esclusivamente ai disabili in luogo di quello condiviso con la zona carico scarico delle attività su piazza

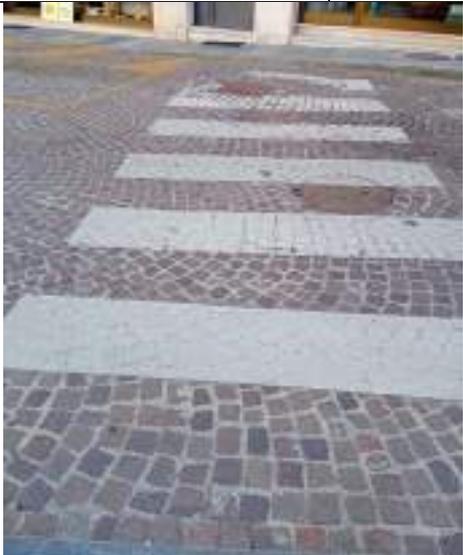
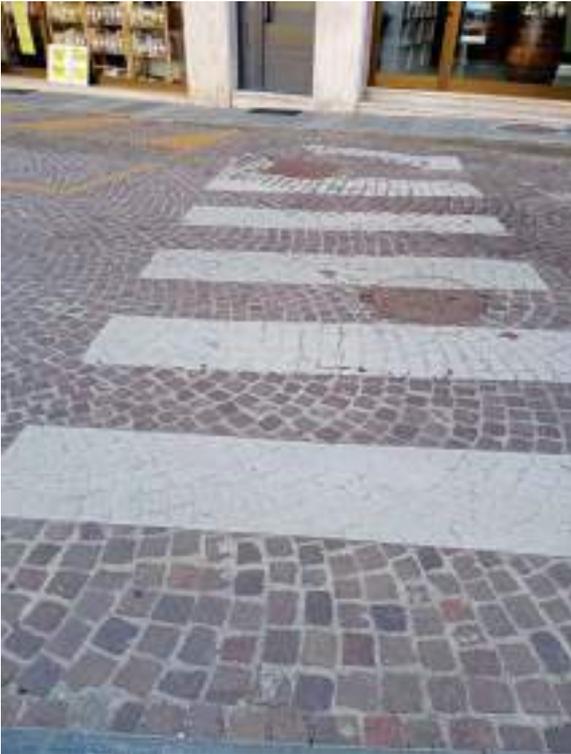
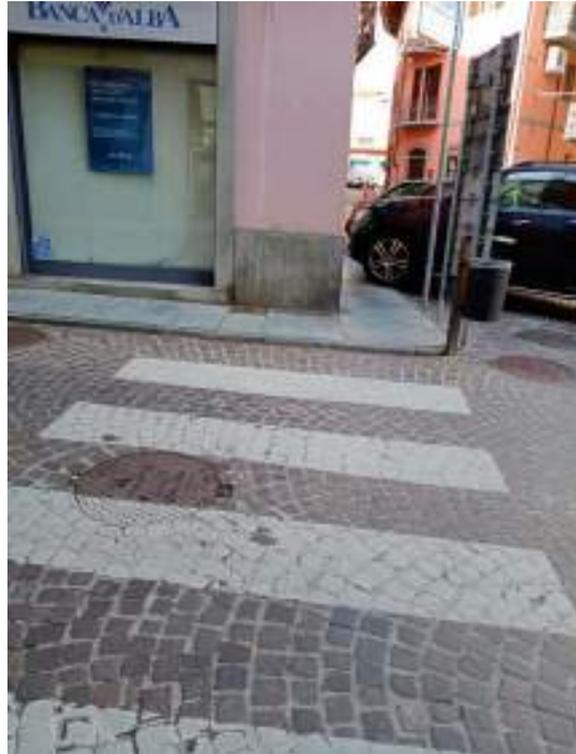
FOTO CRITICITA'

SÌ	NO
Parcheggi per disabili	x	
Segnaletica verticale		x
Segnaletica orizzontale	x	
Parcheggio raccordato a percorso pedonale		x
Fermata mezzi pubblici nelle vicinanze	x	
Pavimentazione tattile		x
Segnaletica acustica		x
NOTE Attraversamento pedonale con scalino per accesso ai marciapiedi su ambo i lati

Creazione di attraversamento pedonale rialzato tipo dosso in materiale lapideo, raccordato con i marciapiedi di sbarco

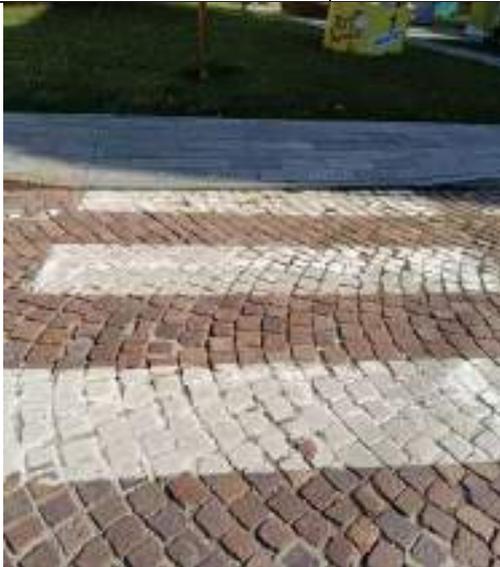
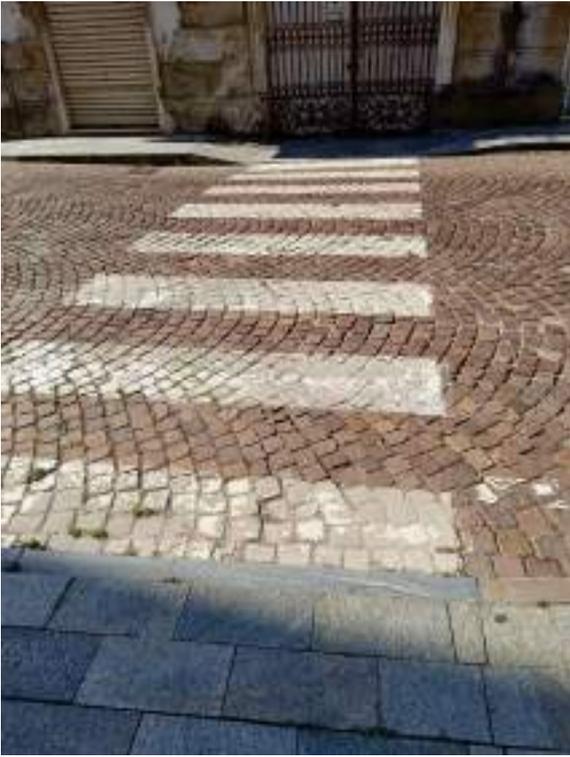
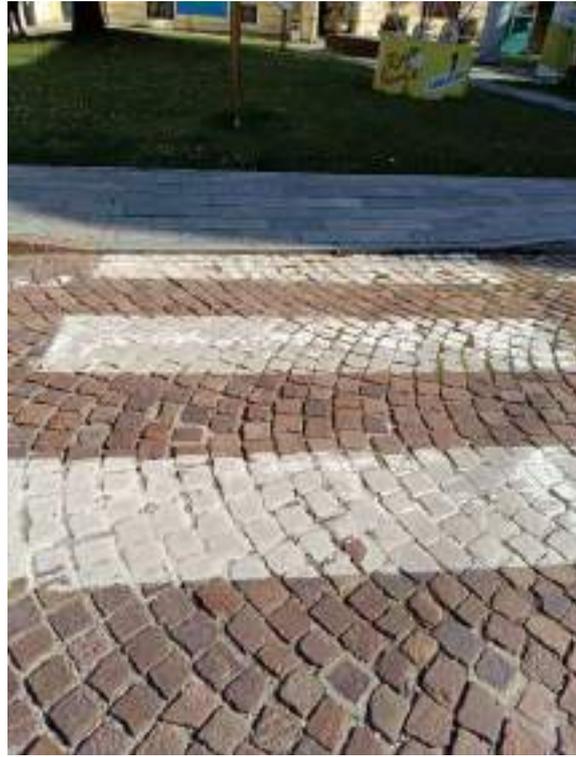
FOTO CRITICITA'

A. RAGGIUNGIBILITÀ - ORIENTAMENTO		
	Sì	NO
Parcheggi per disabili	x	
Segnaletica verticale	x	
Segnaletica orizzontale		x
Parcheggio raccordato a percorso pedonale		x
Fermata mezzi pubblici nelle vicinanze	x	
Pavimentazione tattile		x
Segnaletica acustica		x
NOTE Attraversamento pedonale con scalino di cm. 3-4 lato edificio Comune		
B. CARATTERISTICHE		
	Sì	NO
Pavimentazione compatta e antisdrucchiolevole	x	
Segnaletica chiara e leggibile		x
Dimensioni adeguate	x	
Raccordi adeguati		x
Pavimentazione tattile		x
Ostacoli		x
Corrimano		x
NOTE

Creazione di nuovo raccordo con materiale lapideo tra marciapiede e piano stradale con eliminazione dislivello tramite riposizionamento parte pavimentazione stradale.
Installazione pavimentazione tattile per ipo e non vedenti

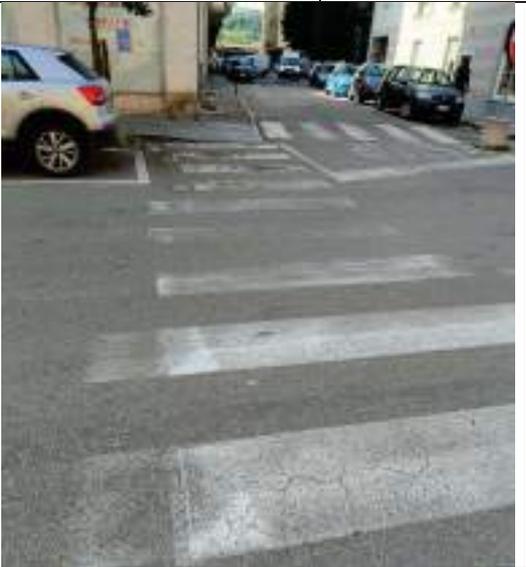
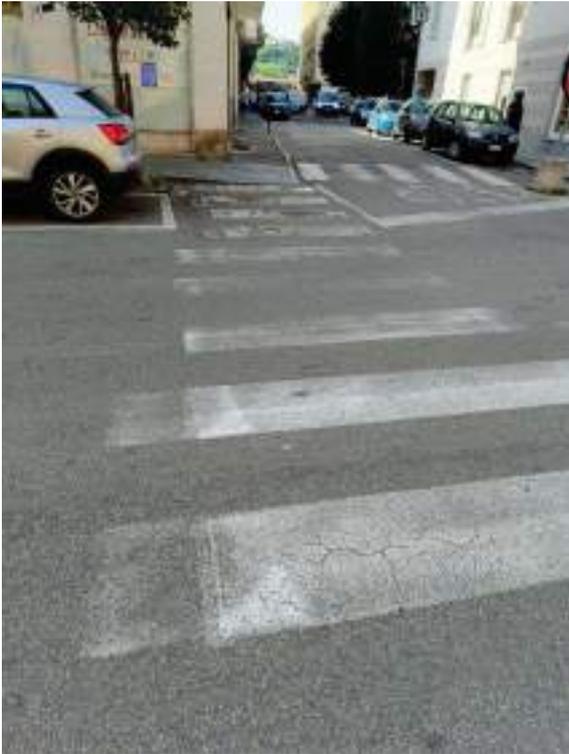
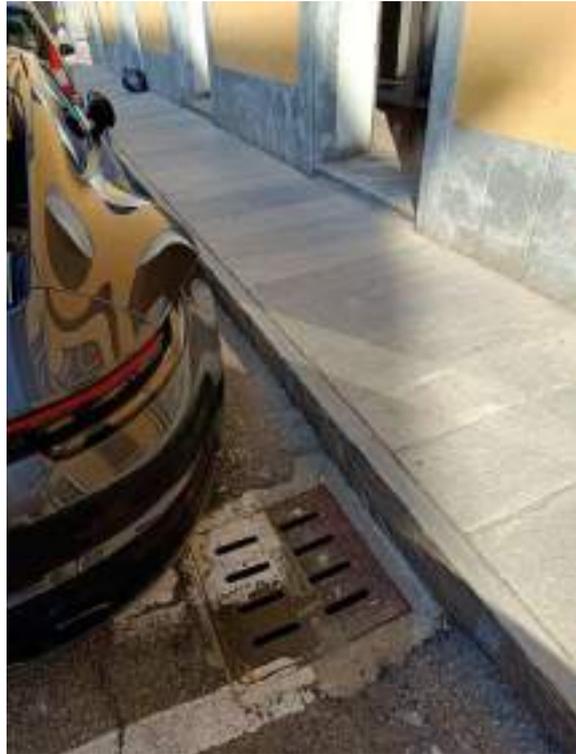
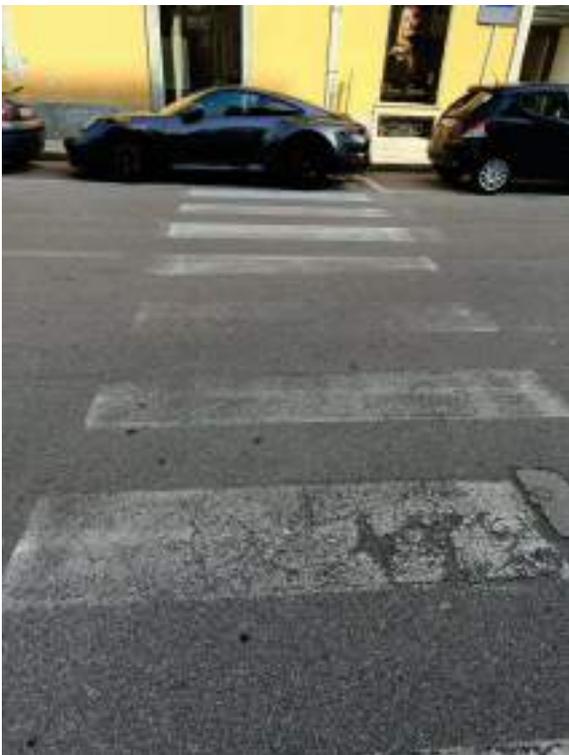
FOTO CRITICITA'

A. RAGGIUNGIBILITÀ - ORIENTAMENTO		
	Sì	NO
Parcheggi per disabili		x
Segnaletica verticale	x	
Segnaletica orizzontale	x	
Parcheggio raccordato a percorso pedonale		x
Fermata mezzi pubblici nelle vicinanze	x	
Pavimentazione tattile		x
Segnaletica acustica		x
NOTE		
Presenza di dislivello non raccordato di cm 15 tra marciapiede e piano strada (lato civ. 61) utilizzabile a raso sul lato opposto passando al di fuori delle strisce pedonali		
B. CARATTERISTICHE		
	Sì	NO
Pavimentazione compatta e antisdrucchiolevole	x	
Segnaletica chiara e leggibile	x	
Dimensioni adeguate	x	
Raccordi adeguati		x
Pavimentazione tattile		x
Ostacoli	x	
Corrimano		x
NOTE

<p>Realizzazione di raccordi con pendenza massima dell' 8% nella larghezza degli stalli di parcheggio lungo Via Roma e raccordo con rampa sul lato civico 56. Installazione pavimentazione tattile per ipo e non vedenti.</p>

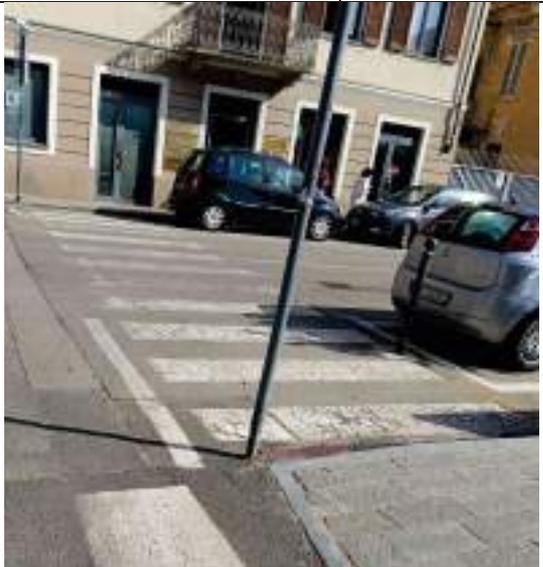
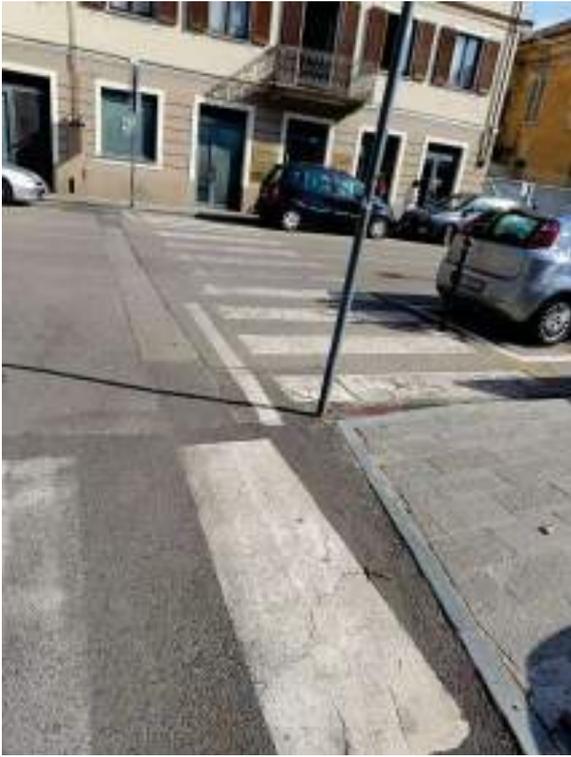
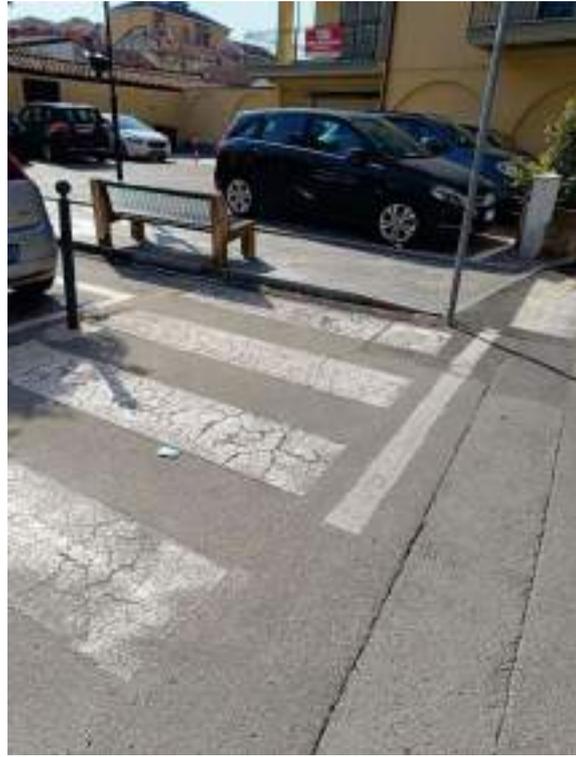
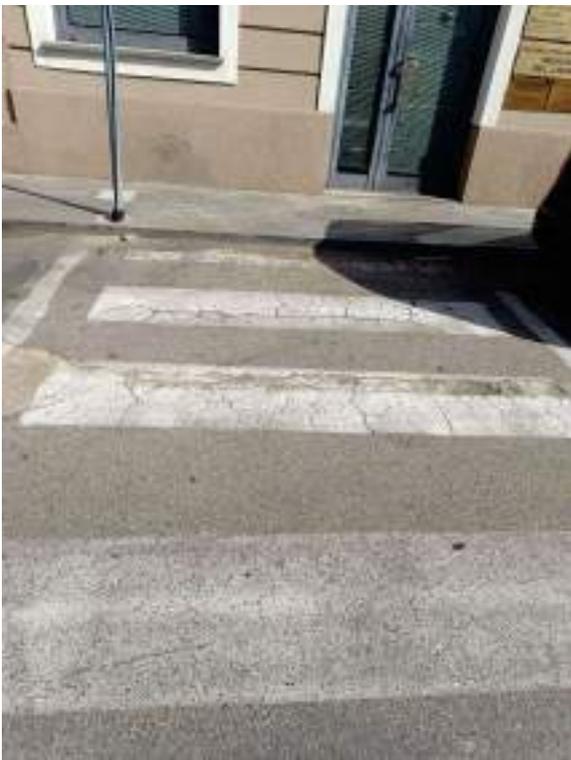
FOTO CRITICITA'

Attraversamento pedonale con scalino di cm. 8 lato civ. 77 (poliambulatorio), utilizzabile a raso, seppur passando fuori dalle strisce pedonali, sul lato con civici pari

Creazione di scivoli di raccordo tra i marciapiedi e piano stradale sfruttando la larghezza degli stalli di parcheggio esistenti.
 Installazione di pavimentazione tattile per ipo e non vedenti.
 Tinteggiatura stallo disabili

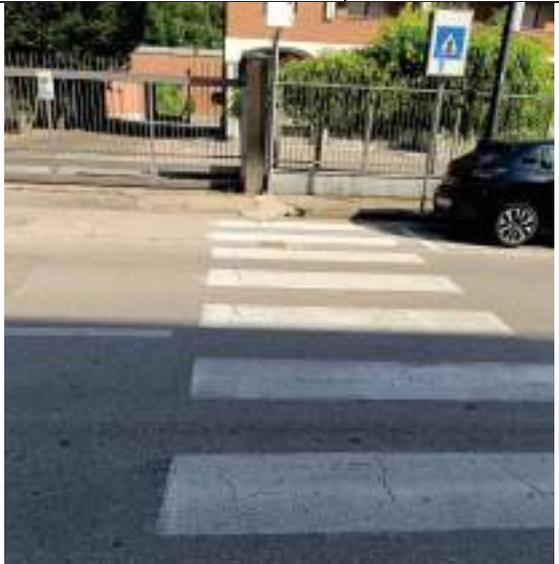
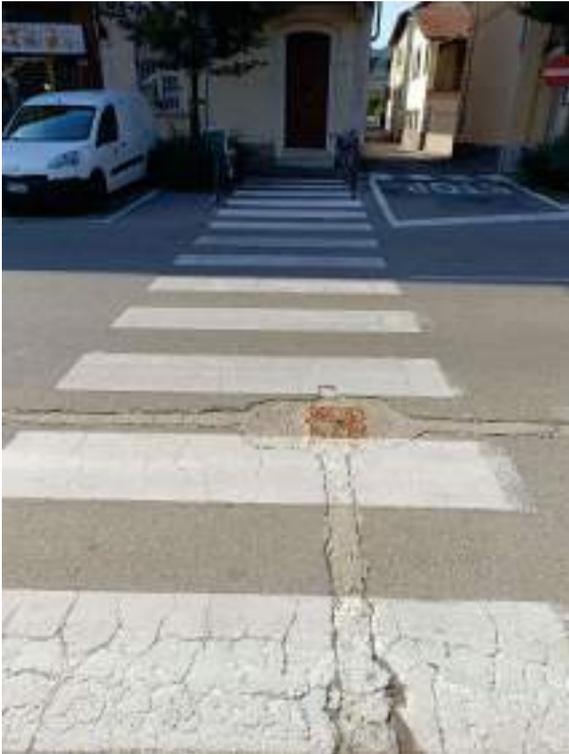
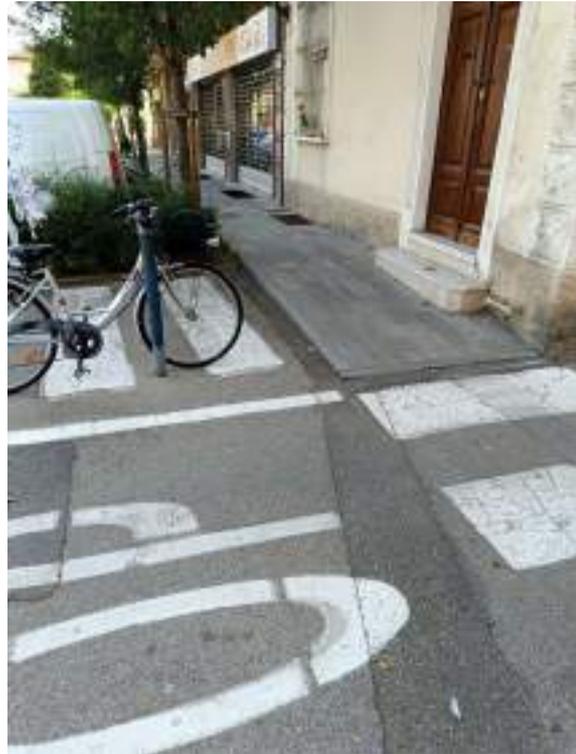
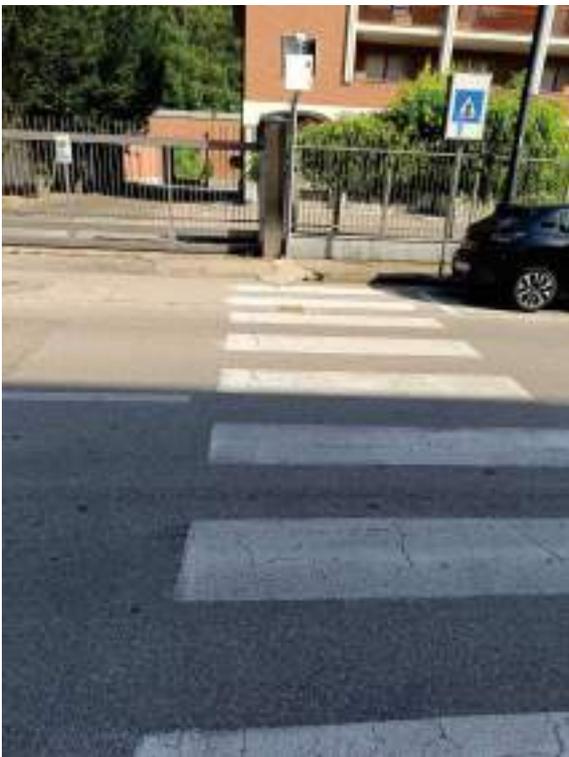
FOTO CRITICITA'

Attraversamento pedonale con scalino di cm.12 lato civ. 77, utilizzabile a raso, seppur passando fuori dalle strisce pedonali, sul lato con civici pari

Creazione di scivoli di raccordo tra i marciapiedi e piano stradale sfruttando la larghezza degli stalli di parcheggio esistenti su ambo i lati.
Installazione di pavimentazione tattile per ipo e non vedenti

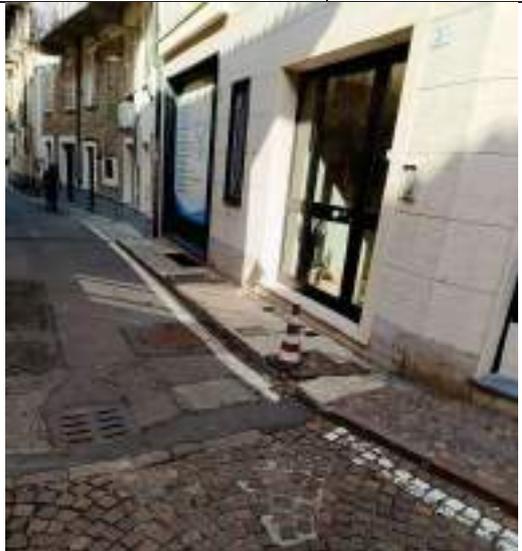
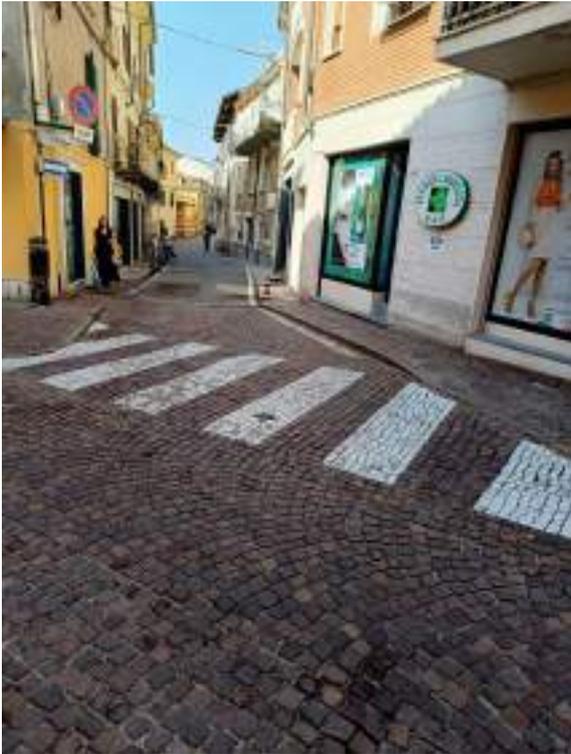
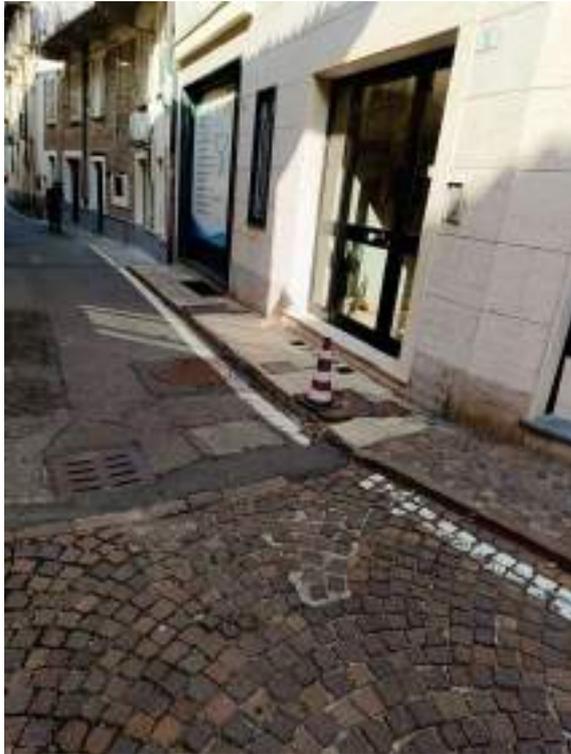
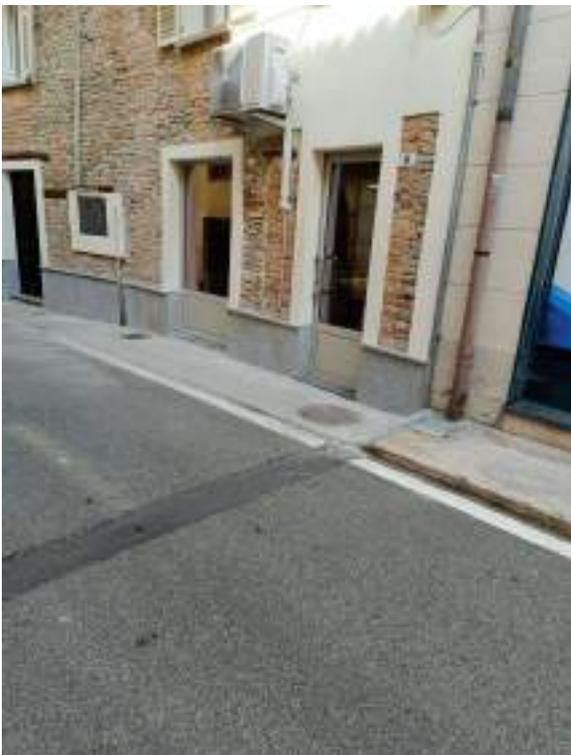
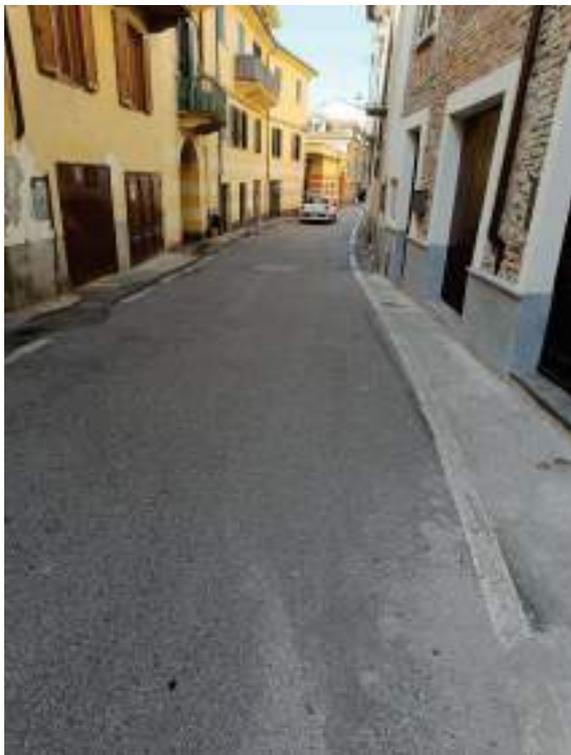
FOTO CRITICITA'

NOTE – Marciapiede pedonale lato civici pari da civ 2 a civ 6 compresi, con larghezza pari a 85 cm con pavimentazione dissestata, tombino da risistemare e scivolo di raccordo tra il civ. 4 e 6 con pendenza eccessiva. Oltre il civ. 6 il marciapiede non prosegue

NOTE Raccordo con pendenza eccessiva e presenza di tombini da sistemare, attualmente segnalato con conetto bianco e rosso

Allargare il marciapiede ad almeno 90 cm, sistemare il tombino sul marciapiede e rifare lo scivolo inclinato esistente con una pendenza massima dell'8%
