Comune di Canelli

PIANO ELIMINAZIONE BARRIERE ARCHITETTONICHE

SCHEDATURE SPAZI e PERCORSI PUBBLICI

Tav. N. **4**

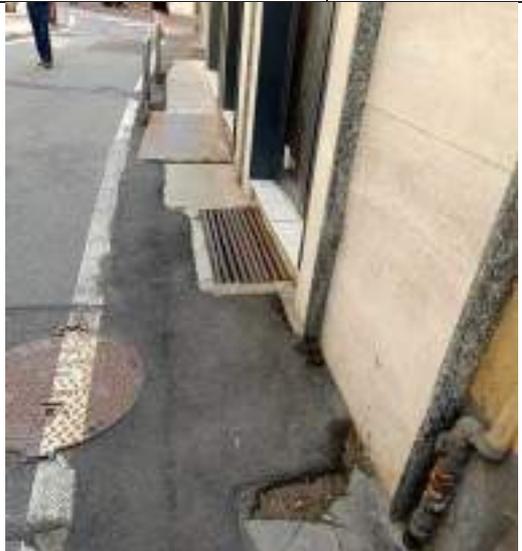
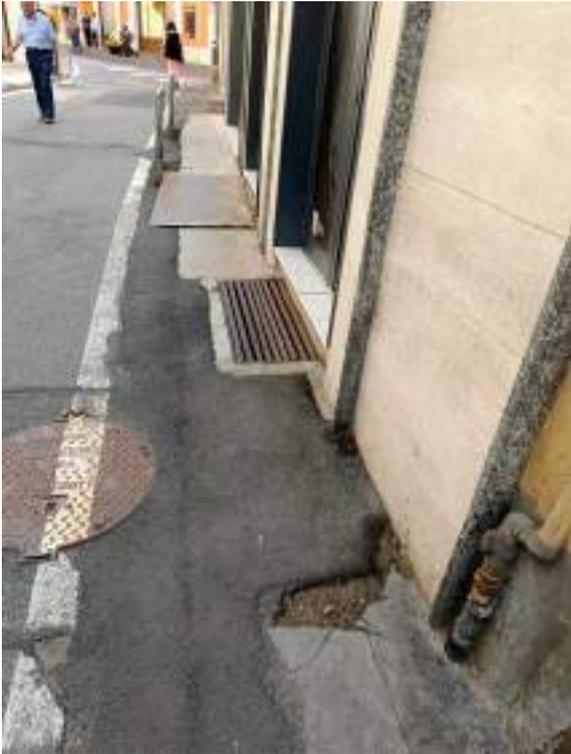
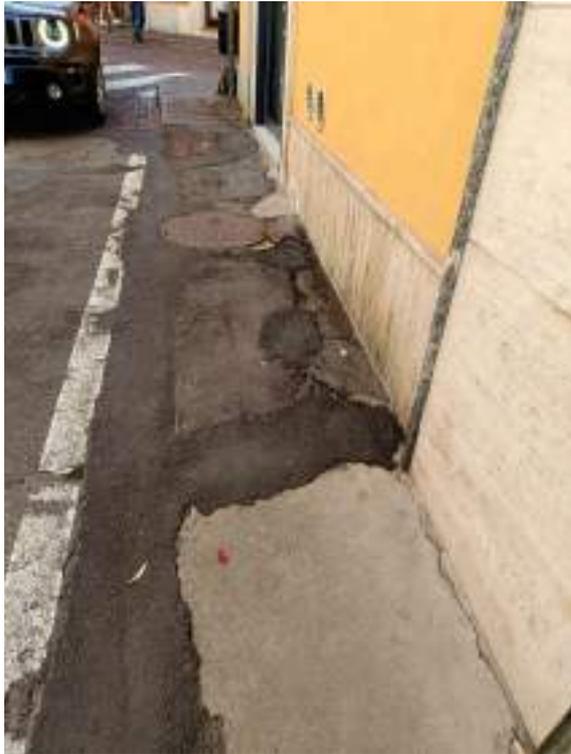
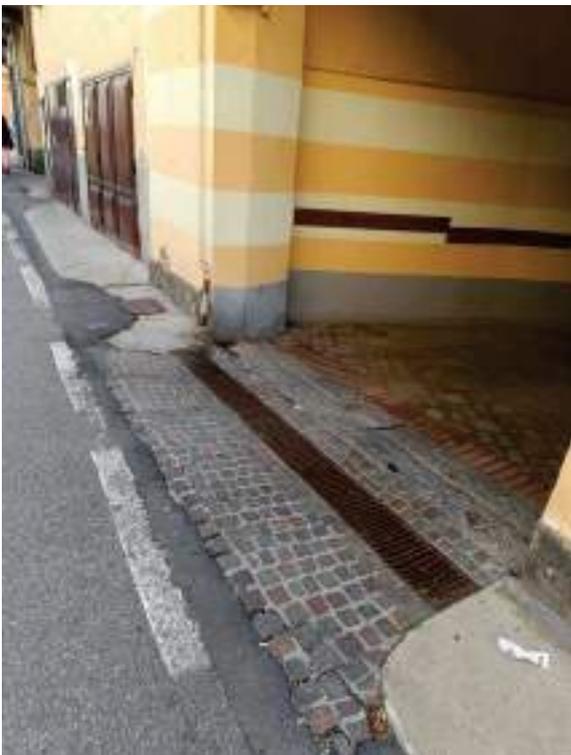
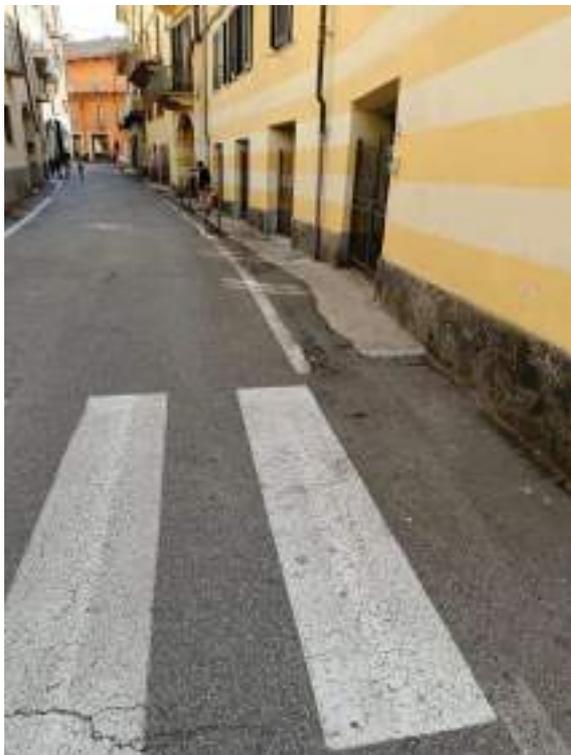
FOTO CRITICITA'

NOTE – Marciapiede pedonale lato civici dispari con porzioni di pavimentazione dissestate, tra civ. 1 e 3 presenza di lamiera metallica non raccordata al piano di calpestio, scalino verso passo carraio al civ. n. 11 di cm 8

NOTE Scalino di cm. 8 in prossimità di passo carraio civ. 11, lamiera non raccordata tra i civ. 1 e 3

Sistemazione pavimentazione piano di calpestio marciapiede, raccordo o sistemazione elemento in lamiera metallica, eliminazione di scalino presente al civ. 11 mediante rampa inclinata al fine di creare un percorso fruibile nella prima parte di Via I° maggio fino all'incrocio con via Careddu.

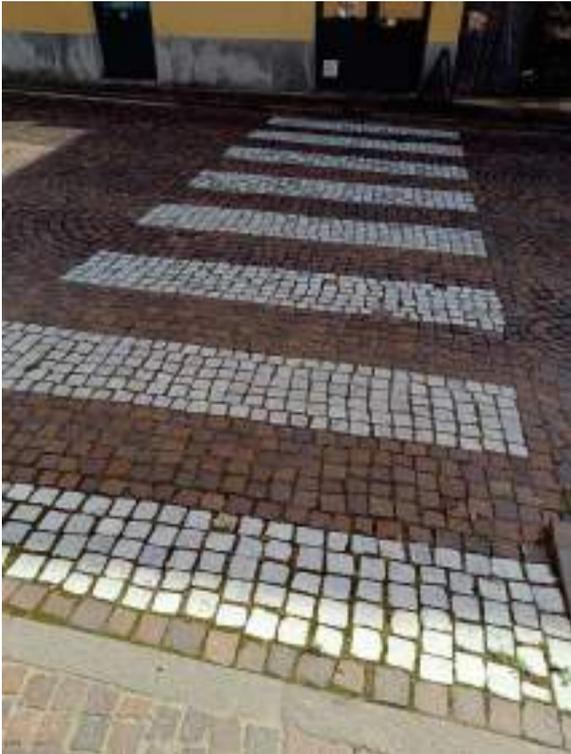
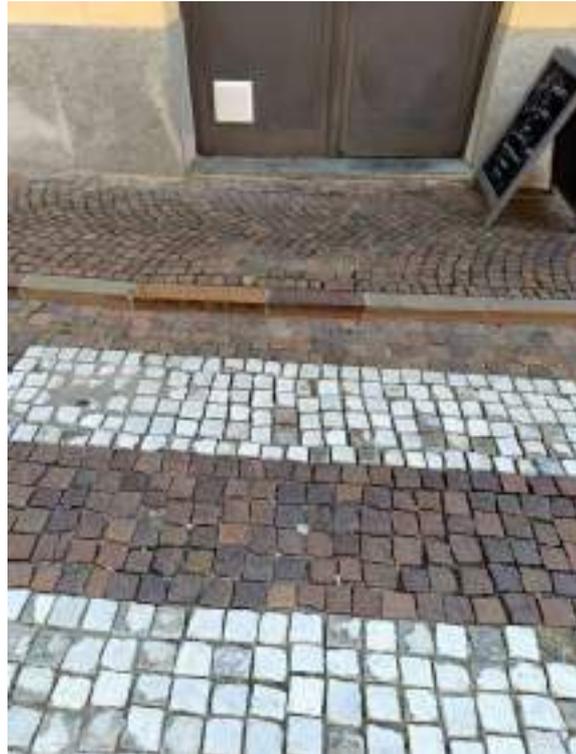
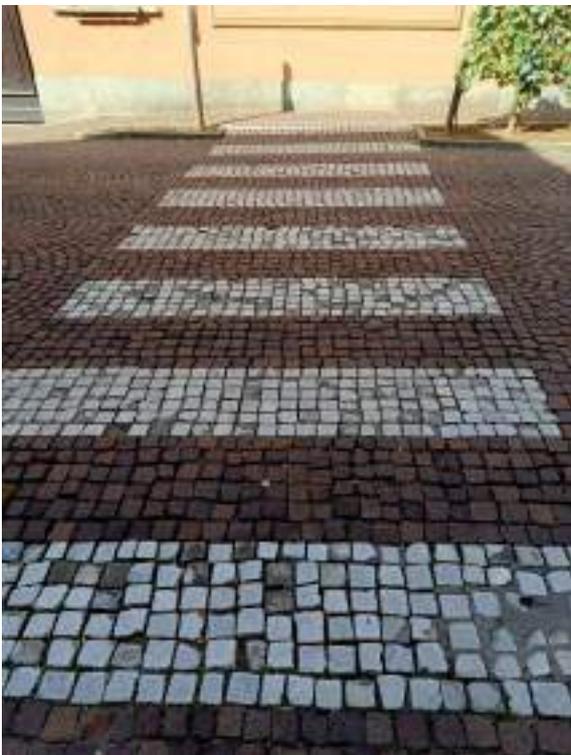
FOTO CRITICITA'

A. RAGGIUNGIBILITÀ - ORIENTAMENTO		
	SÌ	NO
Parcheggi per disabili		x
Segnaletica verticale		x
Segnaletica orizzontale	x	
Parcheggio raccordato a percorso pedonale		x
Fermata mezzi pubblici nelle vicinanze		x
Pavimentazione tattile		x
Segnaletica acustica		x
NOTE Attraversamento pedonale con scalino di cm. 7 lato civ. 28, a raso sul lato opposto		
B. CARATTERISTICHE		
	SÌ	NO
Pavimentazione compatta e antisdrucchiolevole	x	
Segnaletica chiara e leggibile		x
Dimensioni adeguate	x	
Raccordi adeguati		x
Pavimentazione tattile		x
Ostacoli	x	
Corrimano		x
NOTE

Creazione di attraversamento pedonale rialzato tipo dosso, in materiale lapideo, raccordato al piano dei marciapiedi sui lati della via

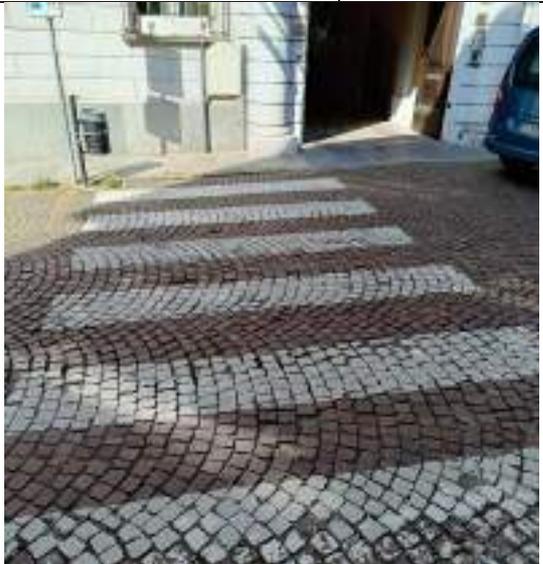
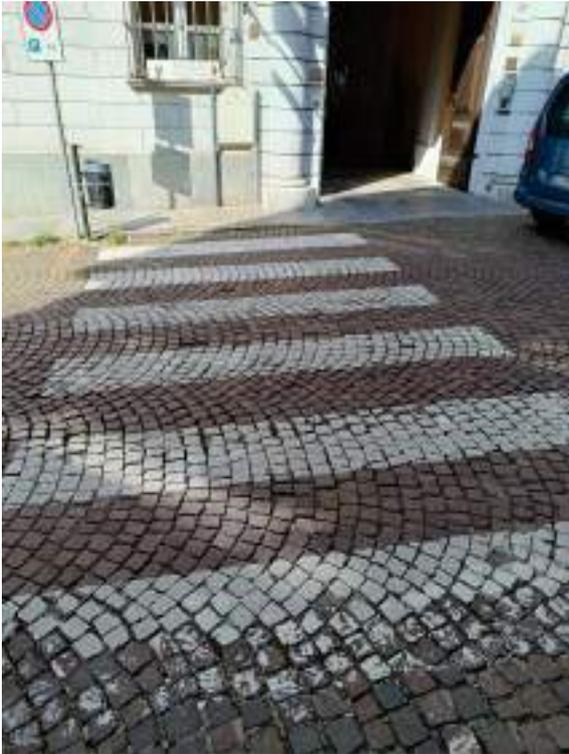
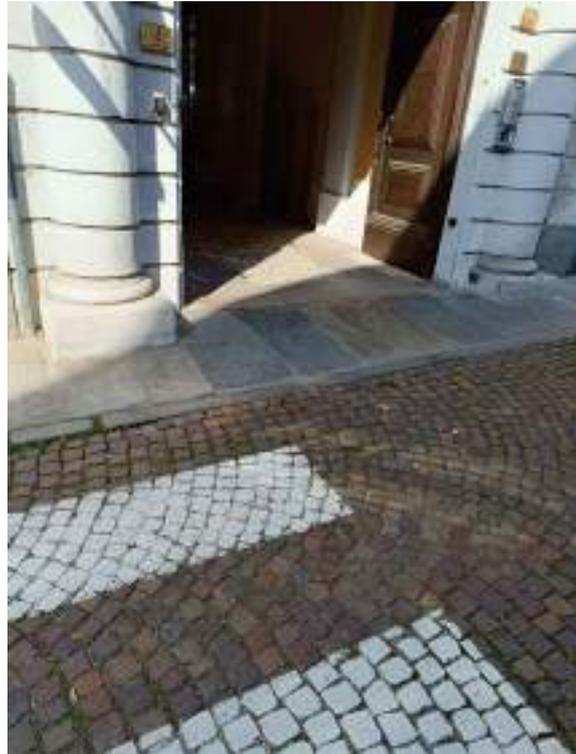
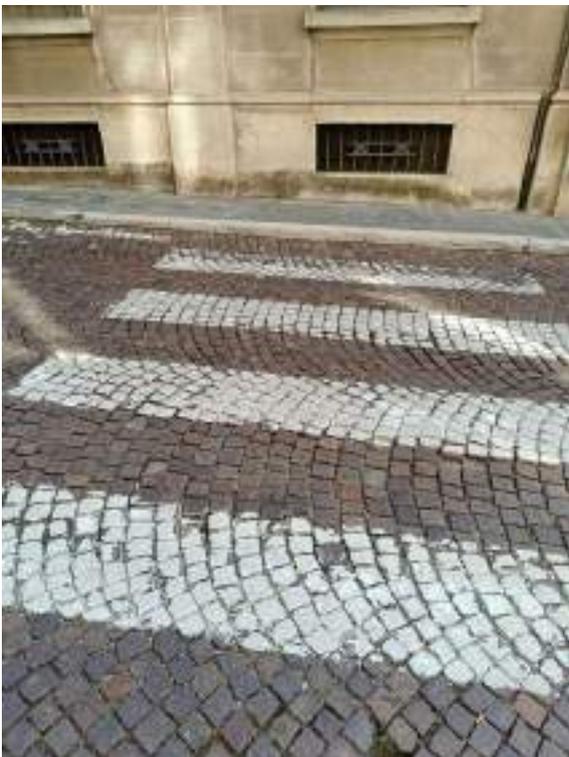
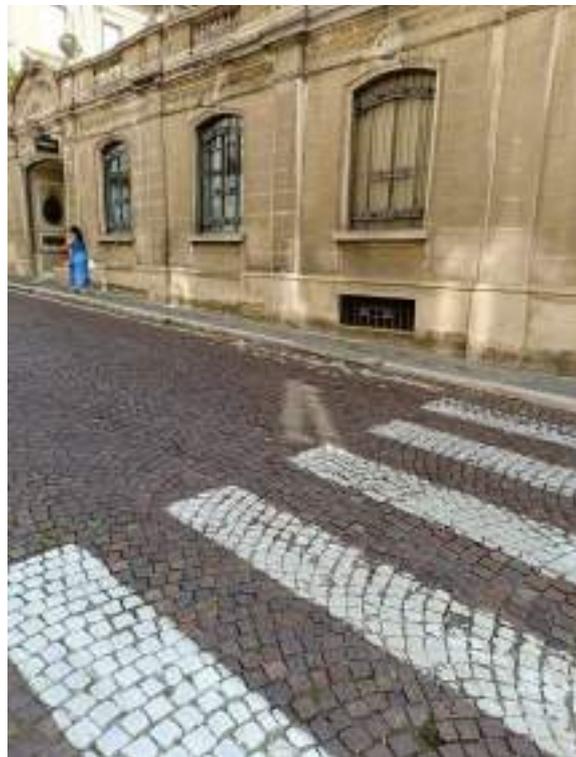
FOTO CRITICITA'

SCHEMATURA SPAZI / PERCORSI PUBBLICI		
n. 018	UBICAZIONE:	Via G.B. Giuliani n. 29
	DENOMINAZIONE:	
	DESTINAZIONE D'USO:	Attraversamento pedonale
FOTOGRAFIA

Attraversamento pedonale con scalino di cm. 9 lato civici pari (lato Contratto), a raso di fronte a civico 29 ma passando al di fuori delle strisce pedonali

Creazione di attraversamento pedonale rialzato tipo dosso in materiale lapideo raccordato al piano dei marciapiedi sui lati della via.
Realizzazione stallo per disabili

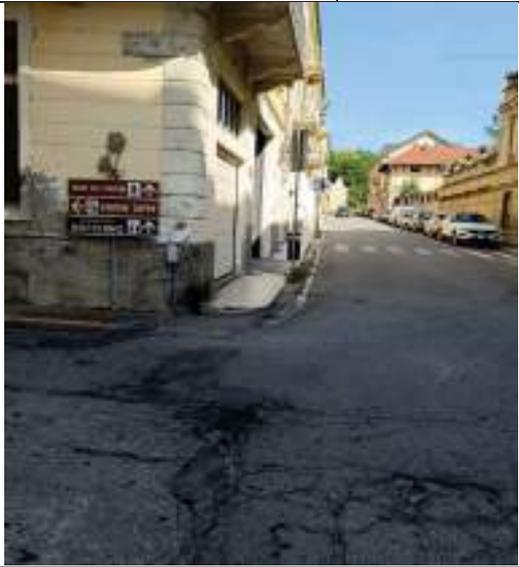
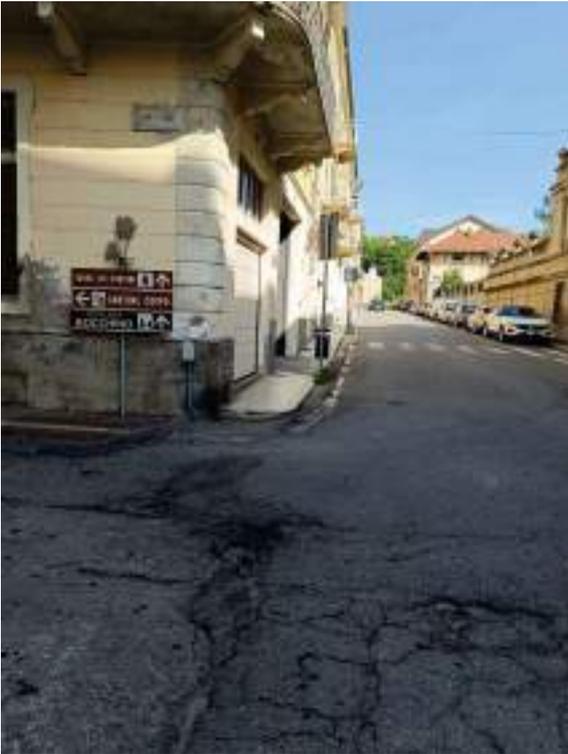
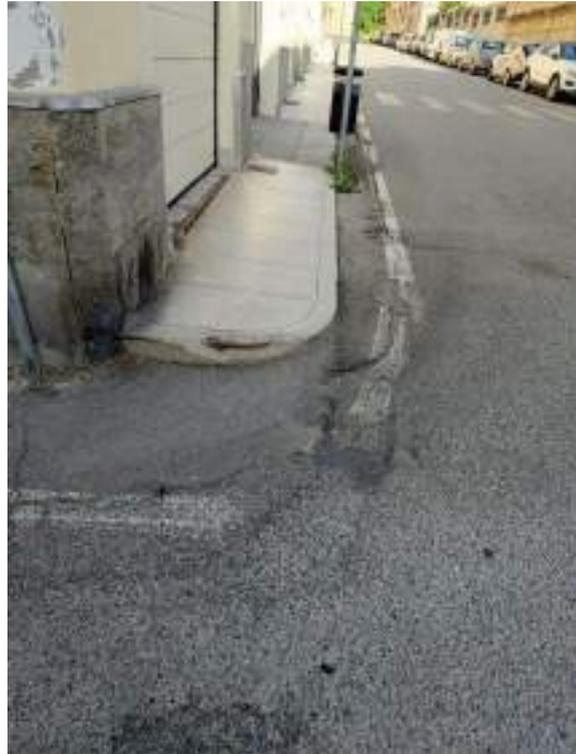
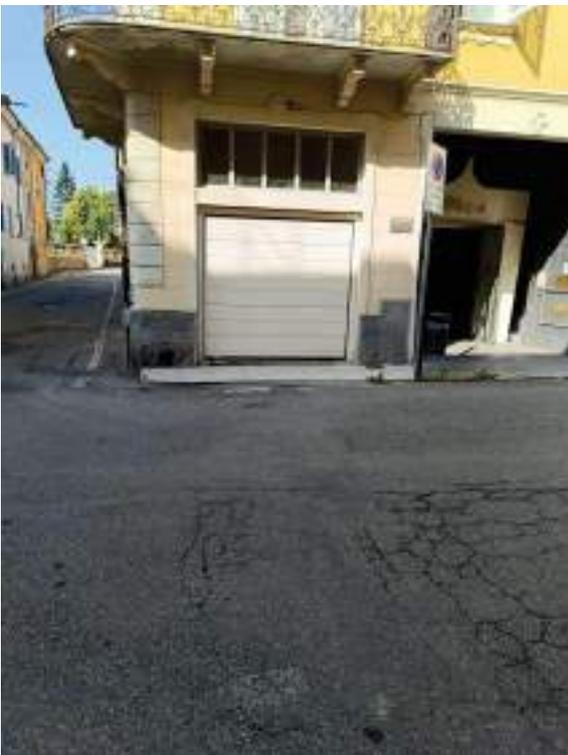
FOTO CRITICITA'

SCHEMATURA SPAZI / PERCORSI PUBBLICI		
n. 019	UBICAZIONE:	Via G.B. Giuliani angolo Via Alba
	DENOMINAZIONE:	
	DESTINAZIONE D'USO:	Marciapiede pedonale
FOTOGRAFIA

A. RAGGIUNGIBILITÀ - ORIENTAMENTO		
	Sì	NO
Parcheggi per disabili		x
Segnaletica verticale		x
Segnaletica orizzontale	x	
Parcheggio raccordato a percorso pedonale		x
Fermata mezzi pubblici nelle vicinanze		x
Pavimentazione tattile		x
Segnaletica acustica		x
NOTE		
Marciapiede pedonale all'angolo Via G.B.Giuliani con Via Alba raccordato sul lato del civ. 37, presenta uno scalino di cm 12 dal lato civ. 39		
B. CARATTERISTICHE		
	Sì	NO
Pavimentazione compatta e antisdrucchiolevole	x	
Segnaletica chiara e leggibile		x
Dimensioni adeguate	x	
Raccordi adeguati		x
Pavimentazione tattile		x
Ostacoli	x	
Corrimano		x
NOTE

Creazione di raccordo inclinato per la discesa dal marciapiede.
 Tinteggiatura attraversamento pedonale per la prosecuzione del percorso lungo Via G.B. Giuliani.
 Installazione pavimentazione tattile per ipo e non vedenti

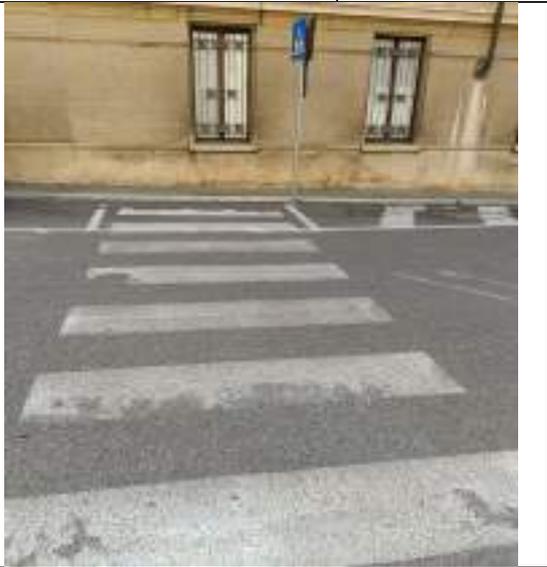
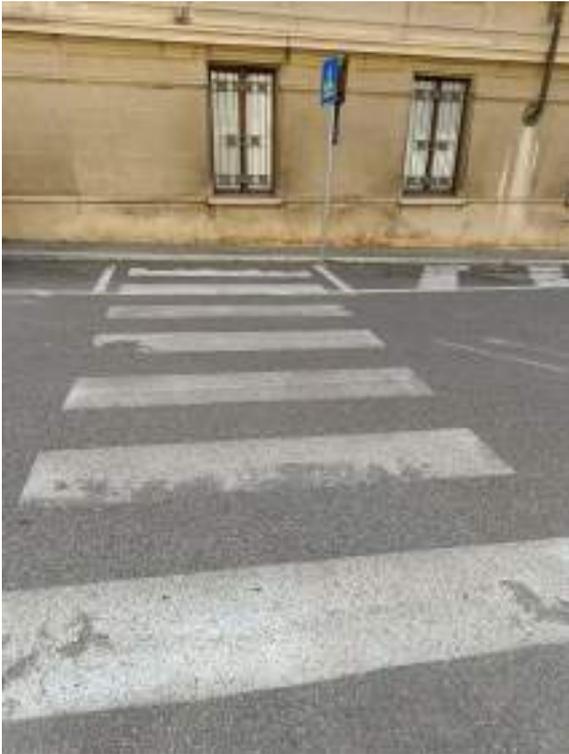
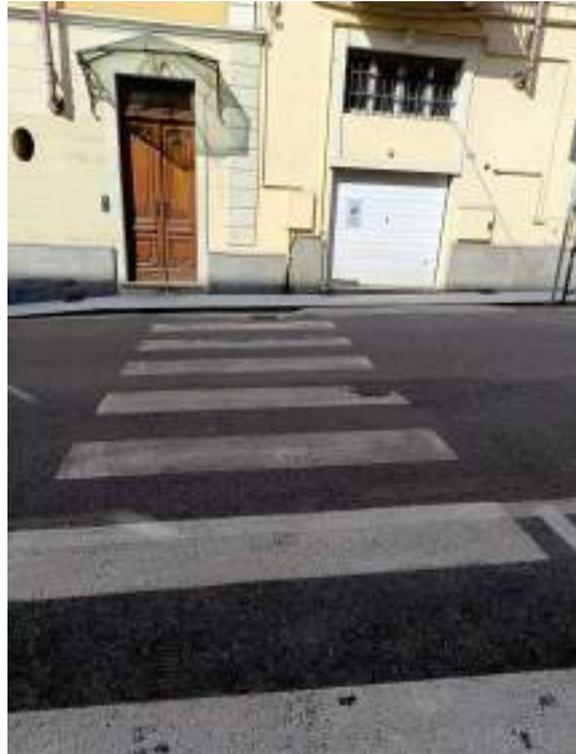
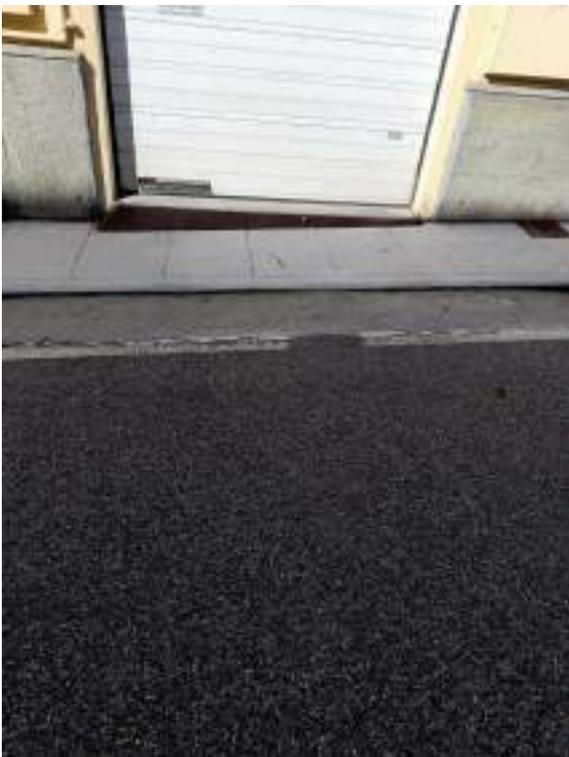
FOTO CRITICITA'

n. 020		SCHEDATURA SPAZI / PERCORSI PUBBLICI	
UBICAZIONE:		Via G.B. Giuliani 41/56a	
DENOMINAZIONE:			
DESTINAZIONE D'USO:		Attraversamento pedonale	
FOTOGRAFIA

A. RAGGIUNGIBILITÀ - ORIENTAMENTO		
	Sì	NO
Parcheggi per disabili		x
Segnaletica verticale	x	
Segnaletica orizzontale	x	
Parcheggio raccordato a percorso pedonale		x
Fermata mezzi pubblici nelle vicinanze		x
Pavimentazione tattile		x
Segnaletica acustica		x
NOTE Attraversamento pedonale su Via G.B. Giuliani tra i civ. 41 e 56/a con scalino di cm. 6 lato civ. 56/a e cm. 10 lato civ. 41		
B. CARATTERISTICHE		
	Sì	NO
Pavimentazione compatta e antisdrucchiolevole	x	
Segnaletica chiara e leggibile		x
Dimensioni adeguate	x	
Raccordi adeguati		x
Pavimentazione tattile		x
Ostacoli	x	
Corrimano		x
NOTE

Creazione di attraversamento pedonale rialzato tipo dosso in asfalto con raccordi a raso verso i marciapiedi di Via G.B. Giuliani
 Installazione di pavimentazione tattile per ipo e non vedenti

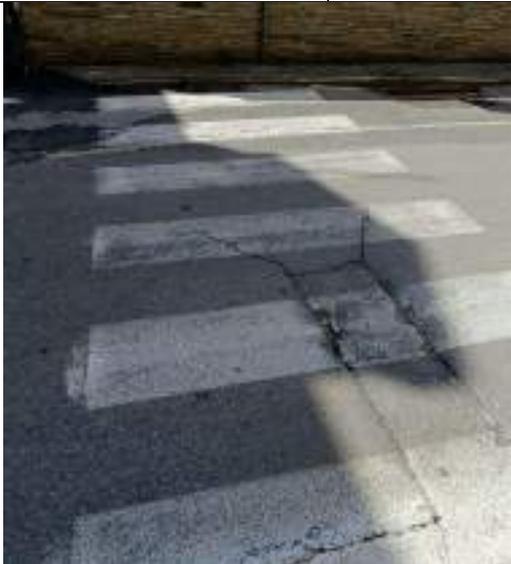
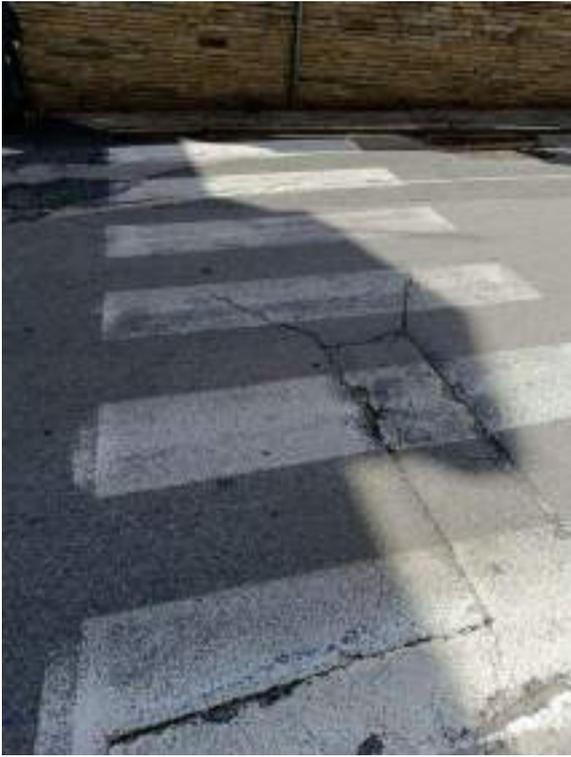
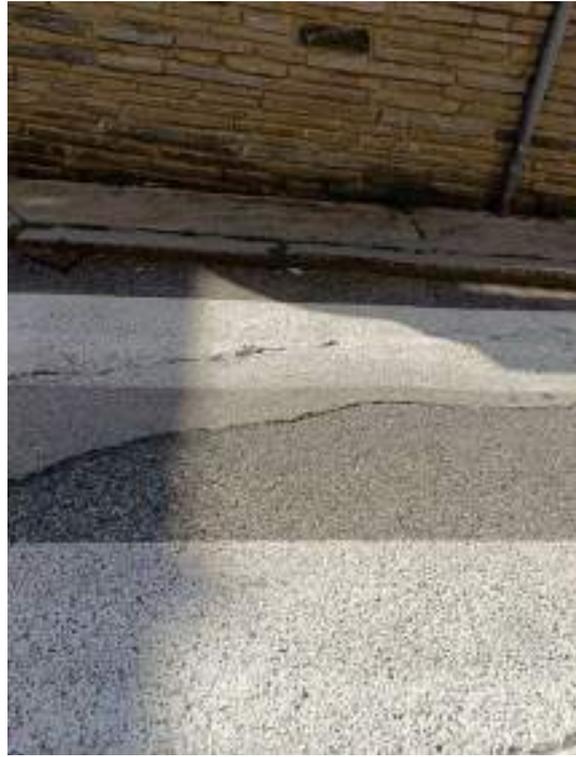
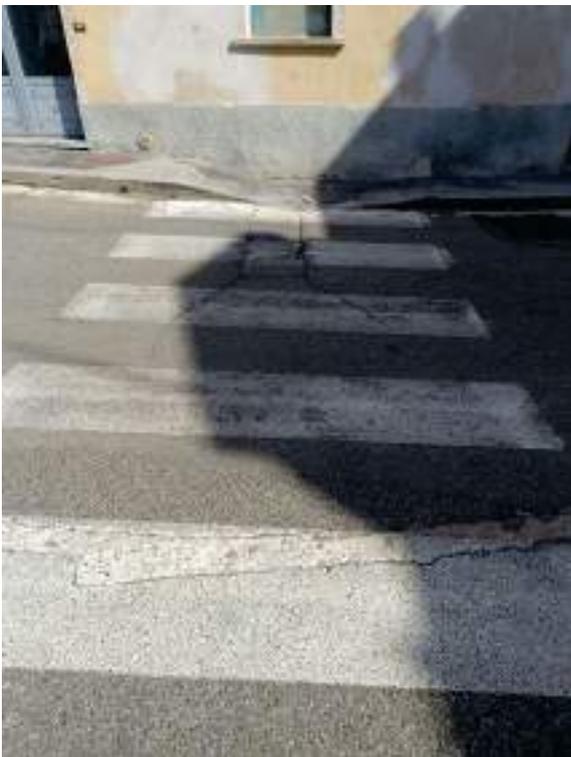
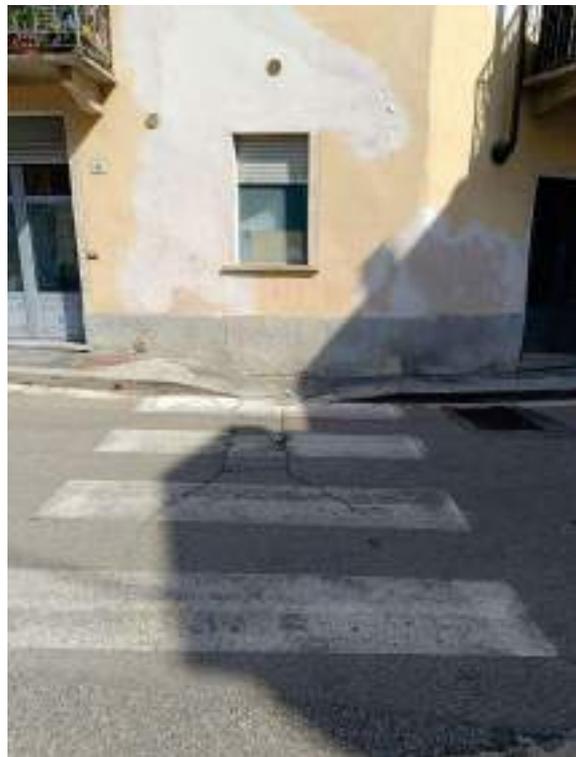
FOTO CRITICITA'

SCHEDATURA SPAZI / PERCORSI PUBBLICI		
n. 021	UBICAZIONE:	Via Alba 5/4-6
	DENOMINAZIONE:	
	DESTINAZIONE D'USO:	Attraversamento pedonale
FOTOGRAFIA

A. RAGGIUNGIBILITÀ - ORIENTAMENTO		
	SÌ	NO
Parcheggi per disabili		x
Segnaletica verticale	x	
Segnaletica orizzontale	x	
Parcheggio raccordato a percorso pedonale		x
Fermata mezzi pubblici nelle vicinanze		x
Pavimentazione tattile		x
Segnaletica acustica		x
NOTE Attraversamento pedonale con scalino di cm. 7 lato scuola dell'Infanzia (civ.5) raccordato ma con pendenza eccessiva lato civici pari (n. 4-6)		
B. CARATTERISTICHE		
	SÌ	NO
Pavimentazione compatta e antisdrucchiolevole	x	
Segnaletica chiara e leggibile	x	
Dimensioni adeguate	x	
Raccordi adeguati		x
Pavimentazione tattile		x
Ostacoli	x	
Corrimano		x
NOTE

Creazione di attraversamento pedonale rialzato tipo dosso con finitura in asfalto raccordato al piano dei marciapiedi sui lati della via.
Installazione di pavimentazione tattile per ipo e non vedenti

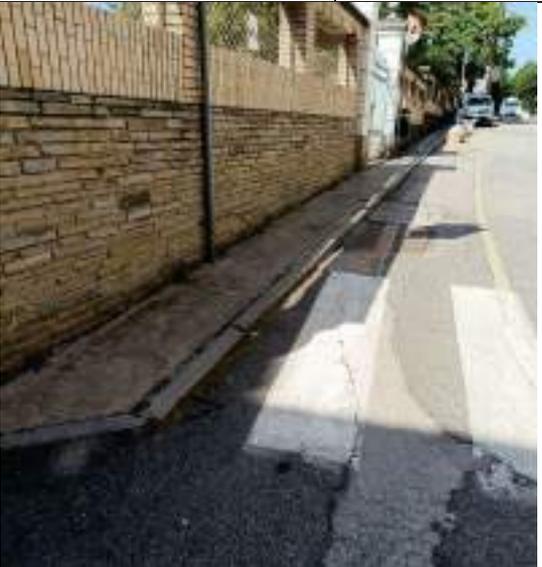
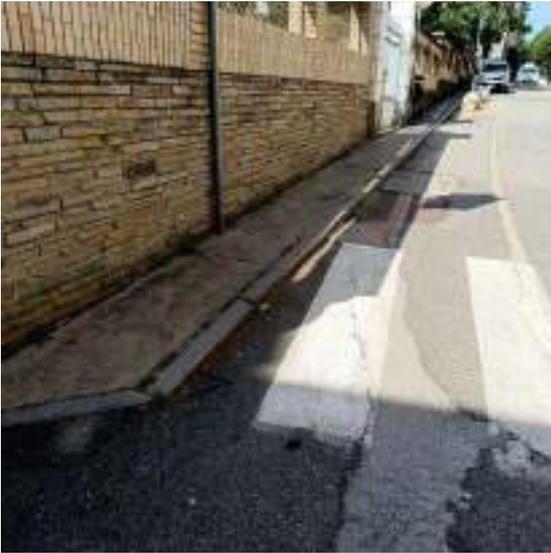
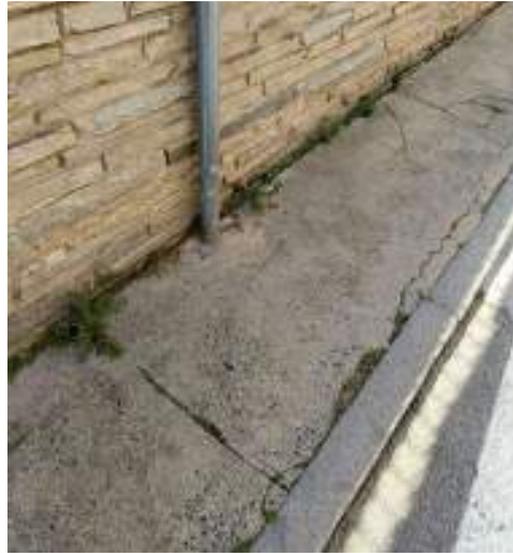
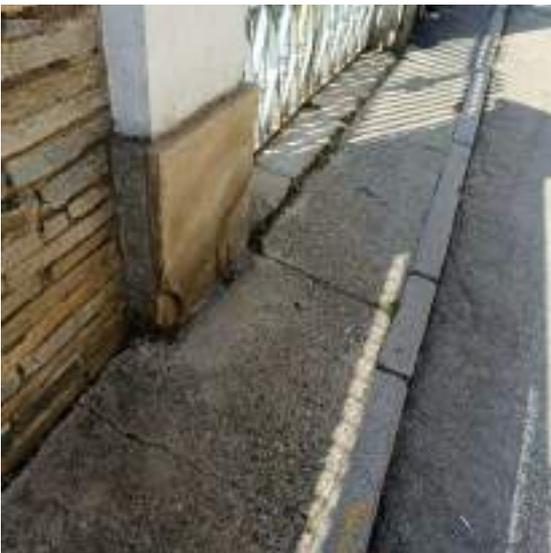
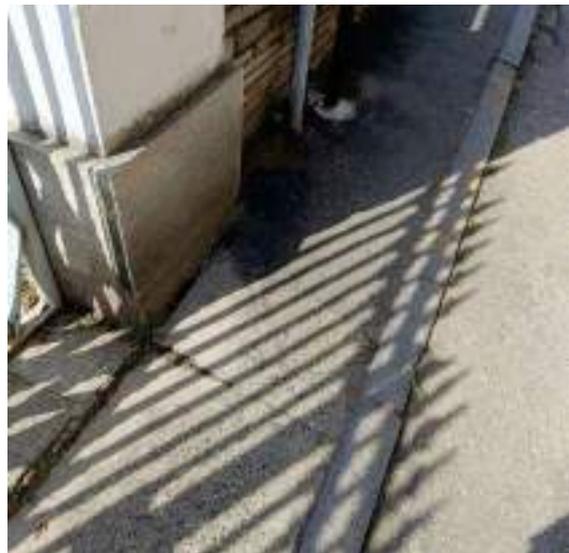
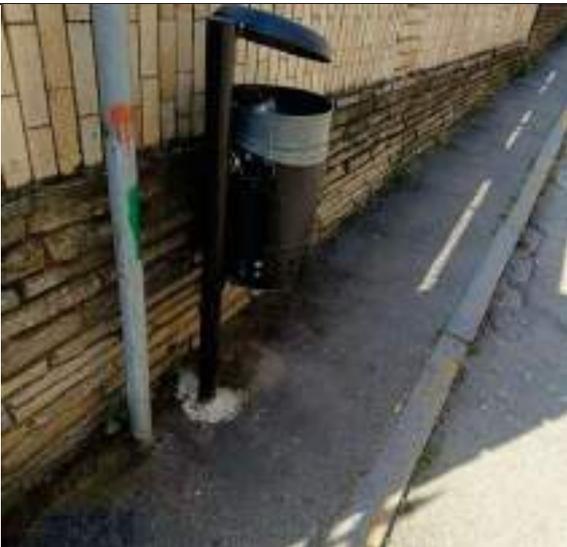
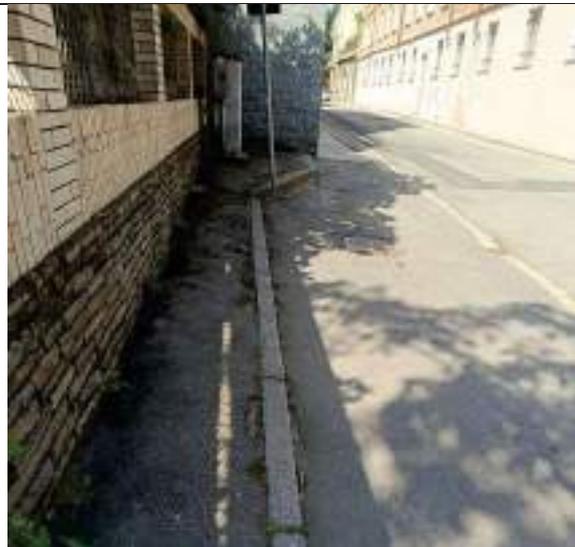
FOTO CRITICITA'

SCHEMATURA SPAZI / PERCORSI PUBBLICI		
n. 022	UBICAZIONE:	Via Alba 5
	DENOMINAZIONE:	
	DESTINAZIONE D'USO:	Marciapiede pedonale fronte scuola materna
FOTOGRAFIA

A. RAGGIUNGIBILITÀ - ORIENTAMENTO		
	SÌ	NO
Parcheggi per disabili		x
Segnaletica verticale	x	
Segnaletica orizzontale	x	
Parcheggio raccordato a percorso pedonale		x
Fermata mezzi pubblici nelle vicinanze		x
Pavimentazione tattile		x
Segnaletica acustica		x
NOTE Marciapiede pedonale antistante scuola dell'Infanzia rialzato e senza raccordi con il piano stradale		
B. CARATTERISTICHE		
	SÌ	NO
Pavimentazione compatta e antisdrucchiolevole	x	
Segnaletica chiara e leggibile	x	
Dimensioni adeguate		x
Raccordi adeguati		x
Pavimentazione tattile		x
Ostacoli	x	
Corrimano		x
NOTE Larghezza massima pari a 85 cm, in più punti restringe fino a 70 cm in presenza di ostruzioni quali segnali stradali, cestino immondizia, pilastri recinzione edificio scolastico

Allargamento e rifacimento marciapiede in modo di avere passaggio minimo pari a 90 cm in corrispondenza dei pilastri della recinzione e realizzazione di raccordi con piano viario di Via Alba.

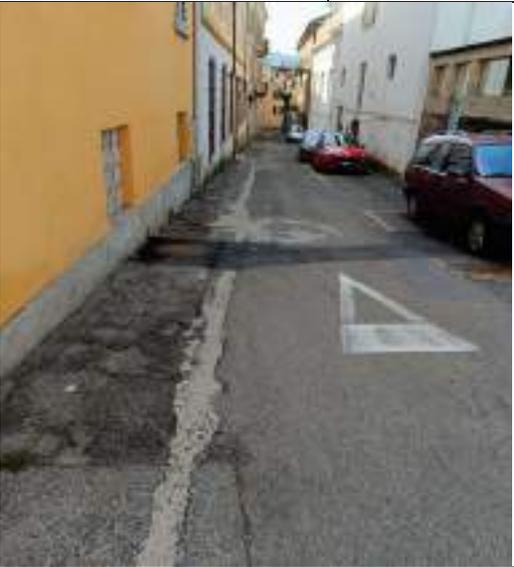
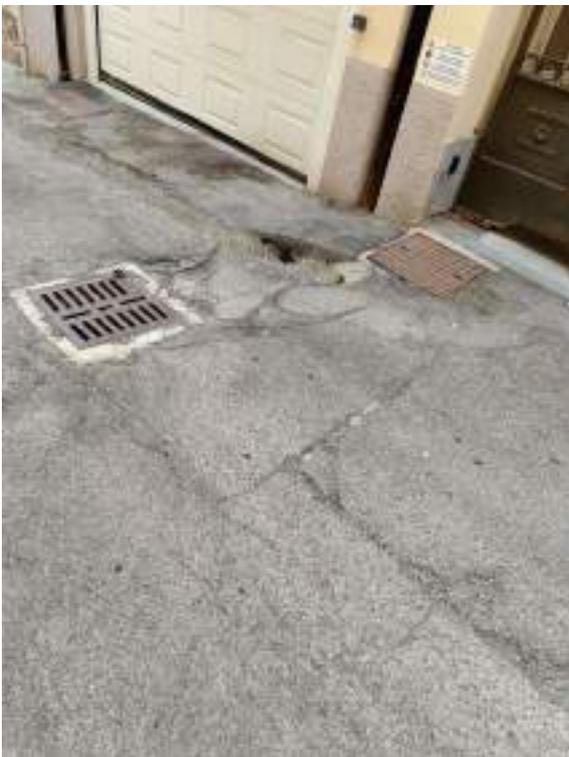
FOTO CRITICITA'

n. 023		SCHEDATURA SPAZI / PERCORSI PUBBLICI	
UBICAZIONE:		Via Giuseppe Verdi (tutta la via)	
DENOMINAZIONE:			
DESTINAZIONE D'USO:		Percorso pedonale lungo pubblica via	
FOTOGRAFIA

A. RAGGIUNGIBILITÀ - ORIENTAMENTO		
	Sì	NO
Parcheggi per disabili	x	
Segnaletica verticale	x	
Segnaletica orizzontale	x	
Parcheggio raccordato a percorso pedonale	x	
Fermata mezzi pubblici nelle vicinanze		x
Pavimentazione tattile		x
Segnaletica acustica		x
NOTE Percorso pedonale lungo Via Giuseppe Verdi mancante per tutta la lunghezza della via. Tratto viario selezionato per il raggiungimento della scuola materna presente all'angolo con Via Alba		
B. CARATTERISTICHE		
	Sì	NO
Pavimentazione compatta e antisdrucciolevole		x
Segnaletica chiara e leggibile		x
Dimensioni adeguate		x
Raccordi adeguati	x	
Pavimentazione tattile		x
Ostacoli		x
Corrimano		x
NOTE Manca percorso pedonale delimitato a terra

Delimitare percorso pedonale lungo la via, con elementi metallici in rilievo tipo borchia, tinteggiatura simboli "omino" ad ulteriore individuazione del percorso pedonale, cartellonistica verticale.

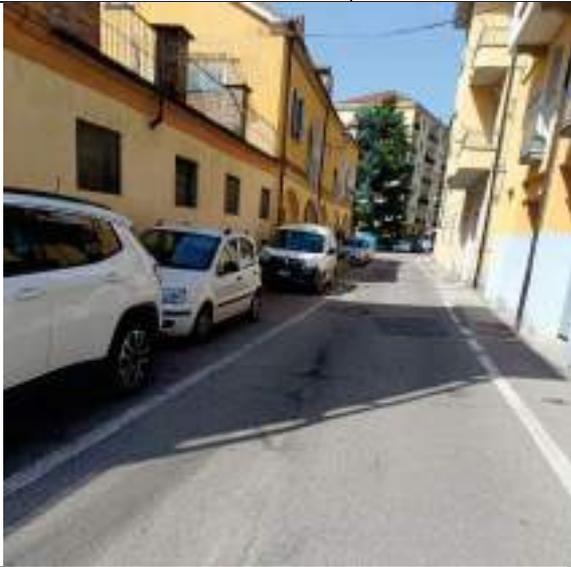
SCHEMATURA SPAZI / PERCORSI PUBBLICI		
n. 024	UBICAZIONE:	Via Solferino 32-52
	DENOMINAZIONE:	
	DESTINAZIONE D'USO:	Marciapiede pedonale
FOTOGRAFIA

A. RAGGIUNGIBILITÀ - ORIENTAMENTO		
	Sì	NO
Parcheggi per disabili		x
Segnaletica verticale		x
Segnaletica orizzontale		x
Parcheggio raccordato a percorso pedonale		x
Fermata mezzi pubblici nelle vicinanze		x
Pavimentazione tattile		x
Segnaletica acustica		x
NOTE		
Marciapiede pedonale lungo via Solferino con larghezza massima pari a cm. 80 in alcuni punti la larghezza si riduce ulteriormente. Mancano raccordi con i passi carrai al civ. 46 e 52		
B. CARATTERISTICHE		
	Sì	NO
Pavimentazione compatta e antisdrucchiolevole		x
Segnaletica chiara e leggibile		x
Dimensioni adeguate		x
Raccordi adeguati		x
Pavimentazione tattile		x
Ostacoli	x	
Corrimano		x
NOTE Piano del marciapiede rialzato sconnesso, con presenza di tombini senza raccordi con ingressi carrai

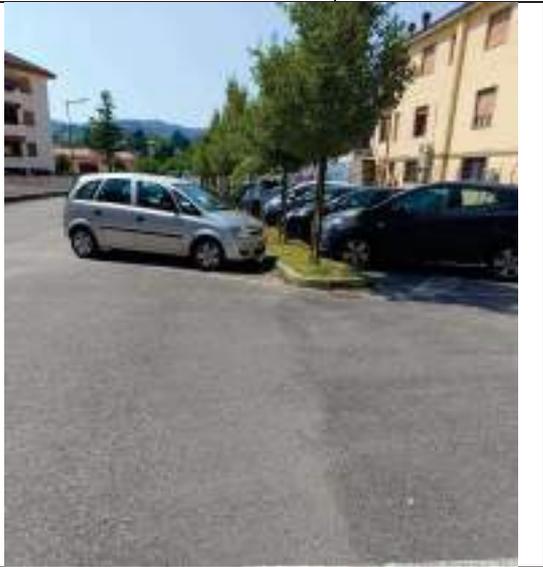
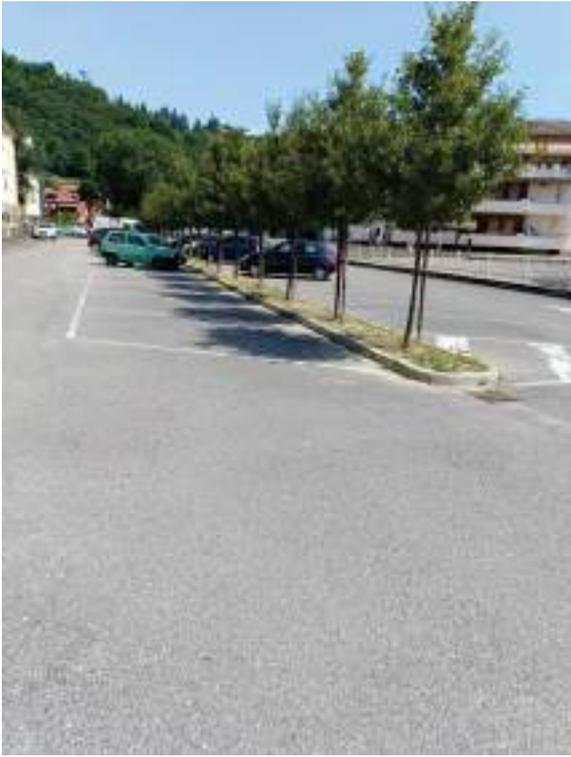
SCHEDATURA SPAZI / PERCORSI PUBBLICI	
n. 025	UBICAZIONE: Viale Risorgimento, 227
	DENOMINAZIONE:
	DESTINAZIONE D'USO: Parcheggio Caserma Carabinieri
FOTOGRAFIA

A. RAGGIUNGIBILITÀ - ORIENTAMENTO		
	Sì	NO
Parcheggi per disabili		x
Segnaletica verticale		x
Segnaletica orizzontale	x	
Parcheggio raccordato a percorso pedonale	x	
Fermata mezzi pubblici nelle vicinanze		x
Pavimentazione tattile		x
Segnaletica acustica		x
NOTE Parcheggio Caserma Carabinieri lungo Viale Risorgimento non ha stallo riservato ai disabili		
B. CARATTERISTICHE		
	Sì	NO
Pavimentazione compatta e antisdrucciolevole	x	
Segnaletica chiara e leggibile	x	
Dimensioni adeguate	x	
Raccordi adeguati	x	
Pavimentazione tattile		x
Ostacoli		x
Corrimano		x
NOTE Manca stallo disabili

Prevedere tinteggiatura di uno stallo riservato ai disabili

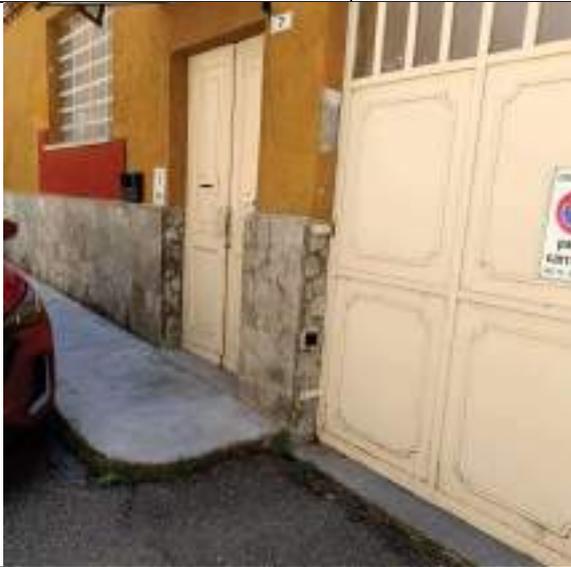
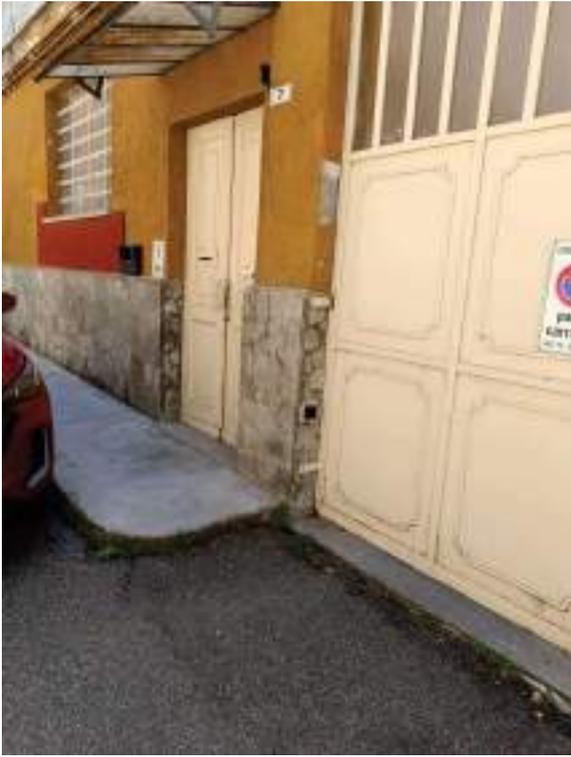
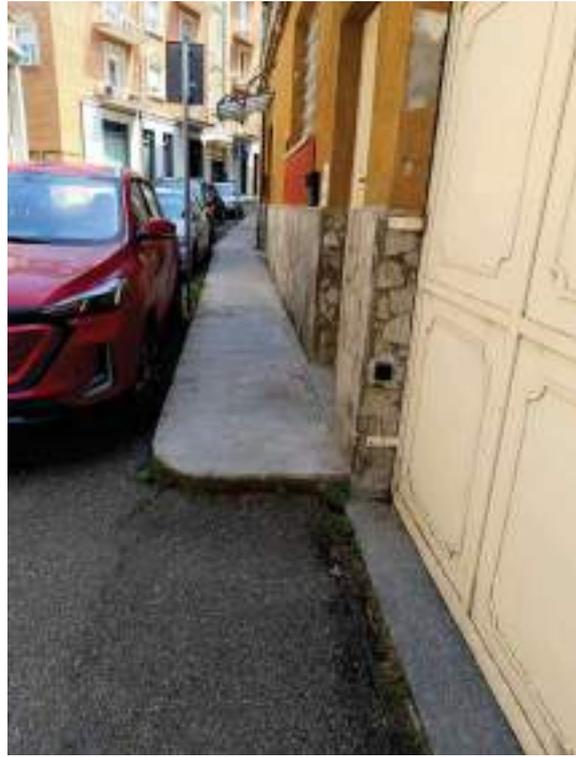
SCHEMATURA SPAZI / PERCORSI PUBBLICI		
n. 026	UBICAZIONE:	Via Michele Pavia n. 7-9
	DENOMINAZIONE:	
	DESTINAZIONE D'USO:	Marciapiede pedonale
FOTOGRAFIA

A. RAGGIUNGIBILITÀ - ORIENTAMENTO		
	Sì	NO
Parcheggi per disabili		x
Segnaletica verticale		x
Segnaletica orizzontale		x
Parcheggio raccordato a percorso pedonale		x
Fermata mezzi pubblici nelle vicinanze		x
Pavimentazione tattile		x
Segnaletica acustica		x
NOTE Marciapiede pedonale lungo via Michele Pavia rialzato di cm. 10 senza raccordi in pendenza verso passo carrabile		
B. CARATTERISTICHE		
	Sì	NO
Pavimentazione compatta e antisdrucchiolevole	x	
Segnaletica chiara e leggibile		x
Dimensioni adeguate	x	
Raccordi adeguati		x
Pavimentazione tattile		x
Ostacoli	x	
Corrimano		x
NOTE

Creazione di raccordi in pendenza per prosecuzione percorso lungo via Michele Pavia e superamento scalini su passo carraio

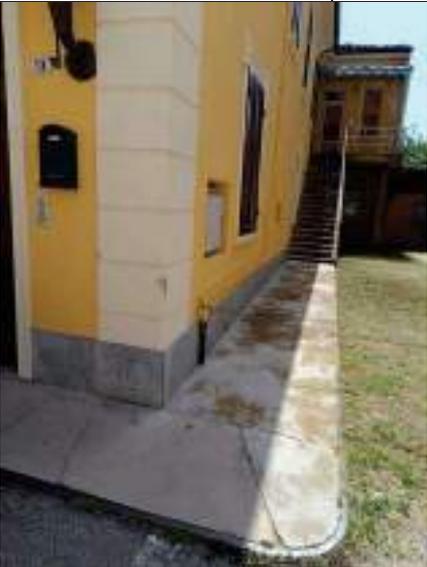
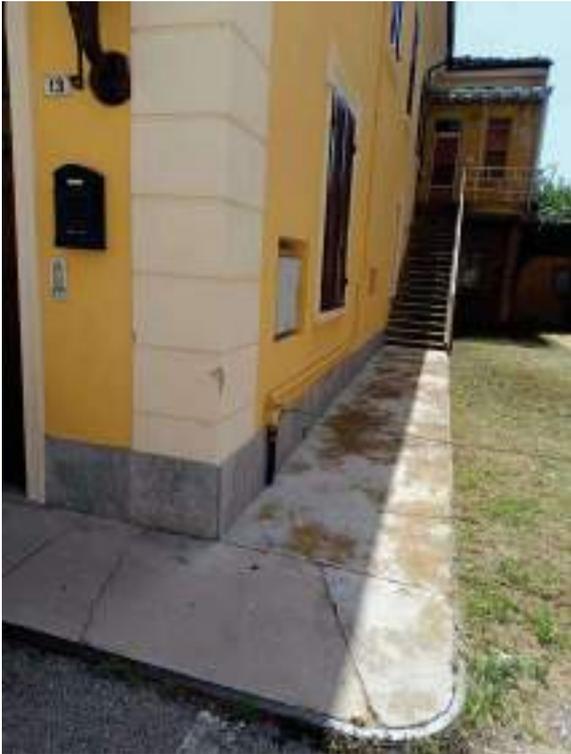
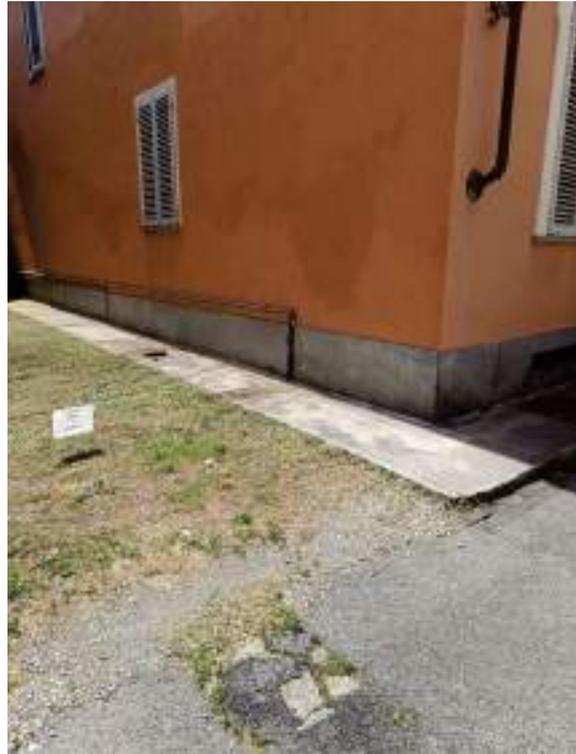
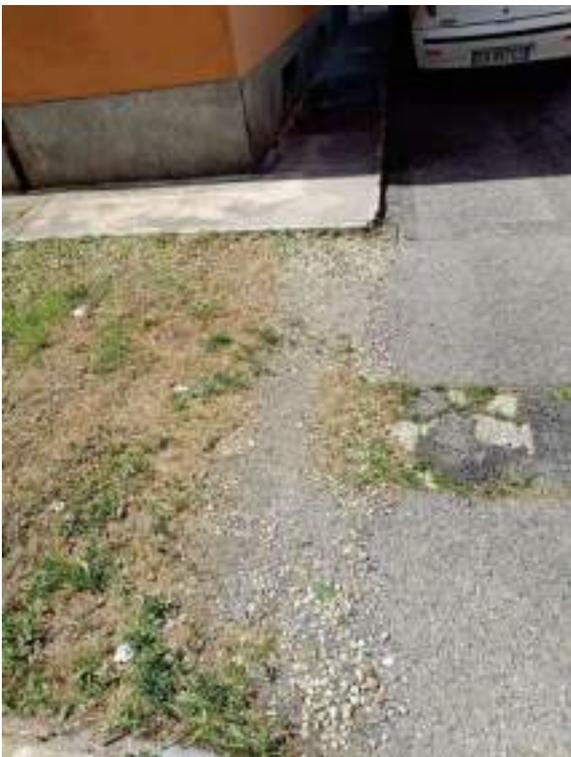
SCHEMATURA SPAZI / PERCORSI PUBBLICI		
n. 027	UBICAZIONE:	Via Michele Pavia, 13-19
	DENOMINAZIONE:	
	DESTINAZIONE D'USO:	Marciapiede pedonale
FOTOGRAFIA

A. RAGGIUNGIBILITÀ - ORIENTAMENTO		
	SÌ	NO
Parcheggi per disabili		x
Segnaletica verticale		x
Segnaletica orizzontale		x
Parcheggio raccordato a percorso pedonale		x
Fermata mezzi pubblici nelle vicinanze		x
Pavimentazione tattile		x
Segnaletica acustica		x
NOTE		
Marciapiede pedonale lungo via Michele Pavia al civ. 13 con scalino al termine della parte pavimentata. Il percorso verso il civ. 19 prosegue su tratto inghiaiato		
B. CARATTERISTICHE		
	SÌ	NO
Pavimentazione compatta e antisdrucchiolevole	x	
Segnaletica chiara e leggibile		x
Dimensioni adeguate	x	
Raccordi adeguati		x
Pavimentazione tattile		x
Ostacoli	x	
Corrimano		x
NOTE

Realizzazione di percorso pavimentato tra i civ. 13 e 19 in asfalto o cemento, raccordato ai marciapiedi esistenti con pendenze inferiori all'8%

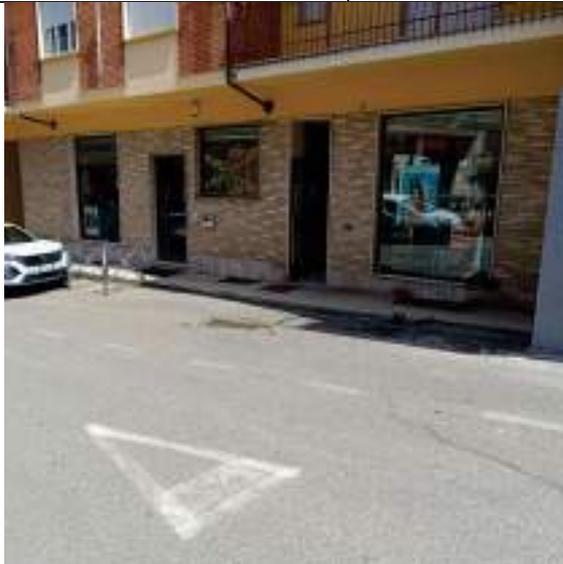
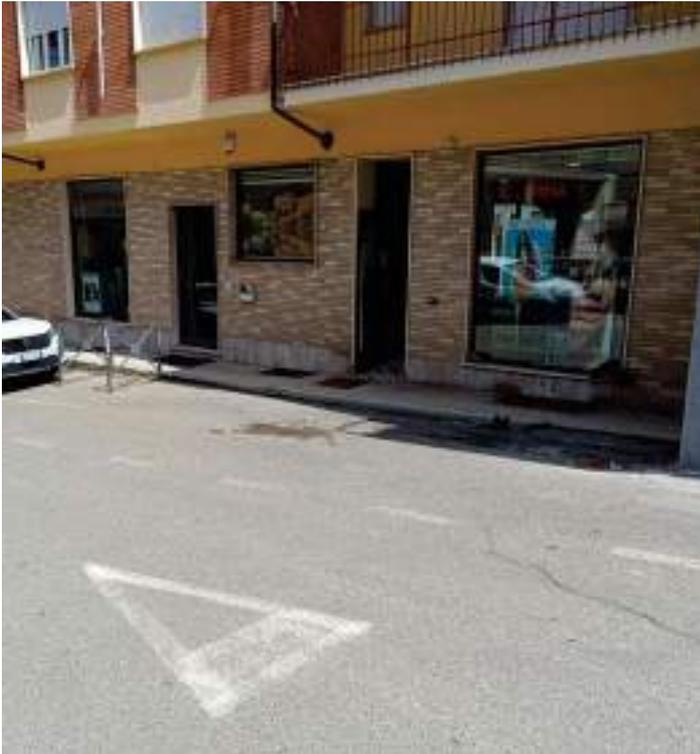
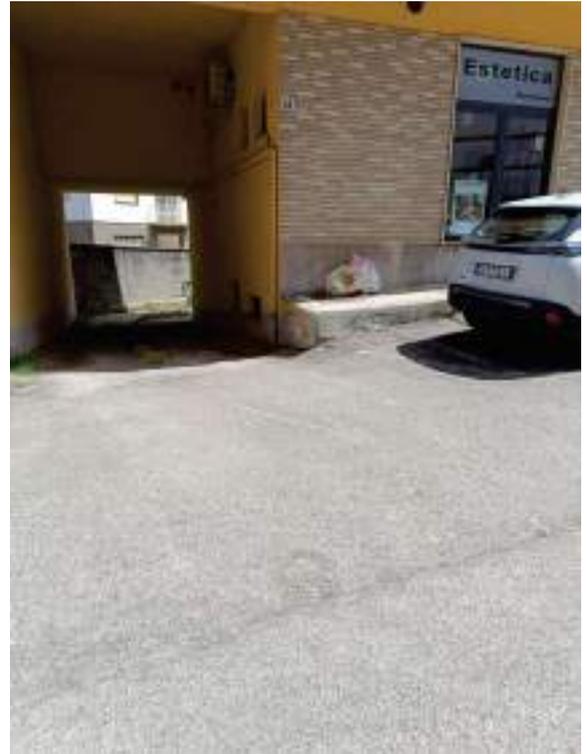
SCHEMATURA SPAZI / PERCORSI PUBBLICI		
n. 028	UBICAZIONE:	Via Michele Pavia 47,49
	DENOMINAZIONE:	
	DESTINAZIONE D'USO:	Marciapiede pedonale
FOTOGRAFIA

A. RAGGIUNGIBILITÀ - ORIENTAMENTO		
	SÌ	NO
Parcheggi per disabili		x
Segnaletica verticale		x
Segnaletica orizzontale		x
Parcheggio raccordato a percorso pedonale		x
Fermata mezzi pubblici nelle vicinanze	x	
Pavimentazione tattile		x
Segnaletica acustica		x
NOTE		
Marciapiede pedonale lungo via Michele Pavia rialzato, con raccordo solo da un lato. Termina con dislivello molto elevato in prossimità del civico n. 45. Raccordo in asfalto da ripristinare lato civ. 49		
B. CARATTERISTICHE		
	SÌ	NO
Pavimentazione compatta e antisdrucchiolevole	x	
Segnaletica chiara e leggibile		x
Dimensioni adeguate	x	
Raccordi adeguati		x
Pavimentazione tattile		x
Ostacoli	x	
Corrimano		x
NOTE

Inserimento di transenna parapetto (come quelle esistenti al civ. 47), in prossimità del civico 45 per evitare cadute accidentali.
Rifacimento raccordo in asfalto per una larghezza di cm. 120 in prossimità del civico 49, inserimento di una transenna per impedire la sosta degli autoveicoli su tale zona.
