Comune di Canelli

PIANO ELIMINAZIONE BARRIERE ARCHITETTONICHE

SCHEDATURE SPAZI e PERCORSI PUBBLICI

Tav. N. **4**

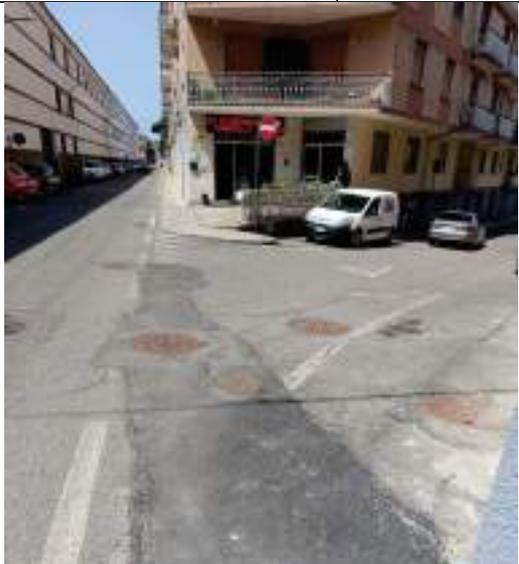
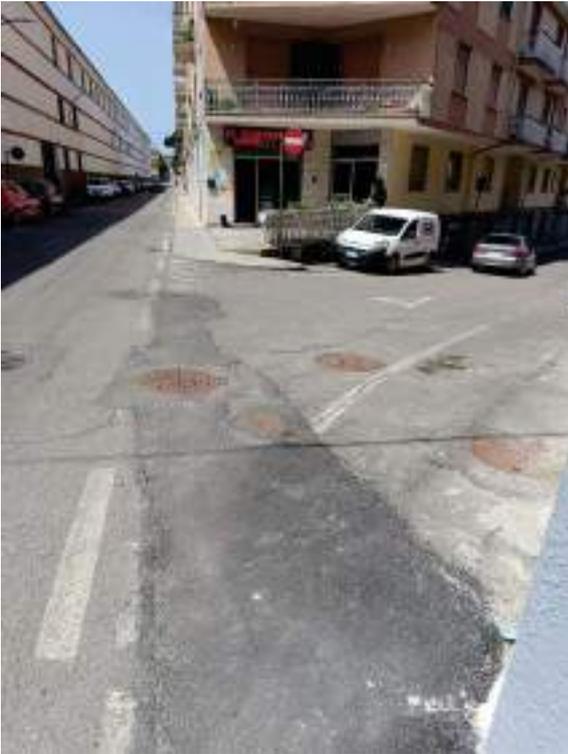
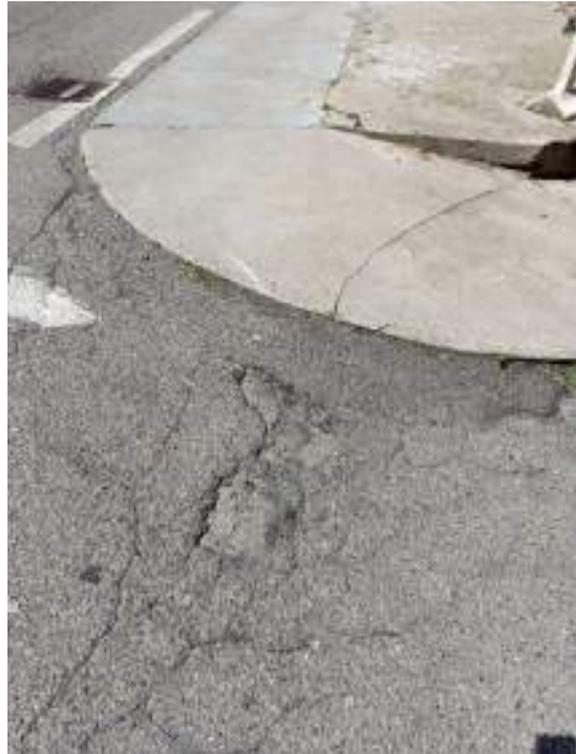
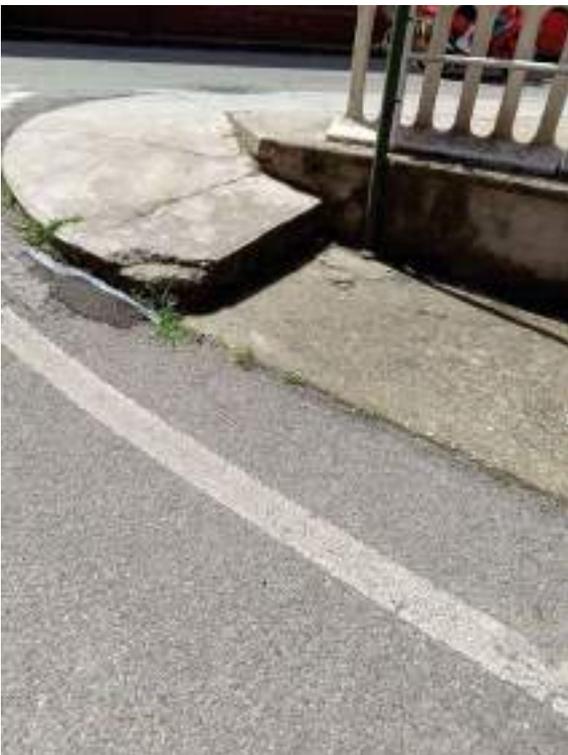
n. 029		SCEDATURA SPAZI / PERCORSI PUBBLICI	
UBICAZIONE:		Via Buenos Aires civ. 8-10 / angolo Via Michele Pavia	
DENOMINAZIONE:			
DESTINAZIONE D'USO:		Marciapiede pedonale	
FOTOGRAFIA

A. RAGGIUNGIBILITÀ - ORIENTAMENTO		
	SÌ	NO
Parcheggi per disabili		x
Segnaletica verticale		x
Segnaletica orizzontale		x
Parcheggio raccordato a percorso pedonale		x
Fermata mezzi pubblici nelle vicinanze	x	
Pavimentazione tattile		x
Segnaletica acustica		x
NOTE		
Marciapiede pedonale lungo via Buenos Aires civ. 8-10 – angolo Via Michele Pavia con scalino di cm. 3 non raccordato al piano stradale. Il marciapiede termina verso via Michele Pavia con uno scalino di cm 21		
B. CARATTERISTICHE		
	SÌ	NO
Pavimentazione compatta e antisdrucchiolevole	x	
Segnaletica chiara e leggibile		x
Dimensioni adeguate	x	
Raccordi adeguati		x
Pavimentazione tattile		x
Ostacoli	x	
Corrimano		x
NOTE

Rifacimento raccordo in asfalto per il collegamento tra marciapiede e piano stradale, eliminazione scalino su marciapiede su Via Buenos Aires

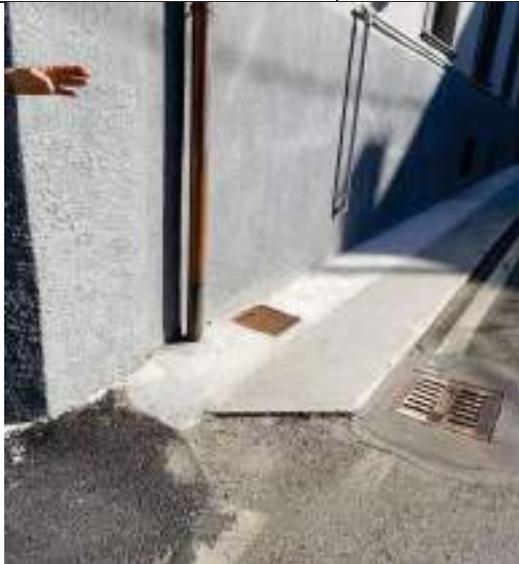
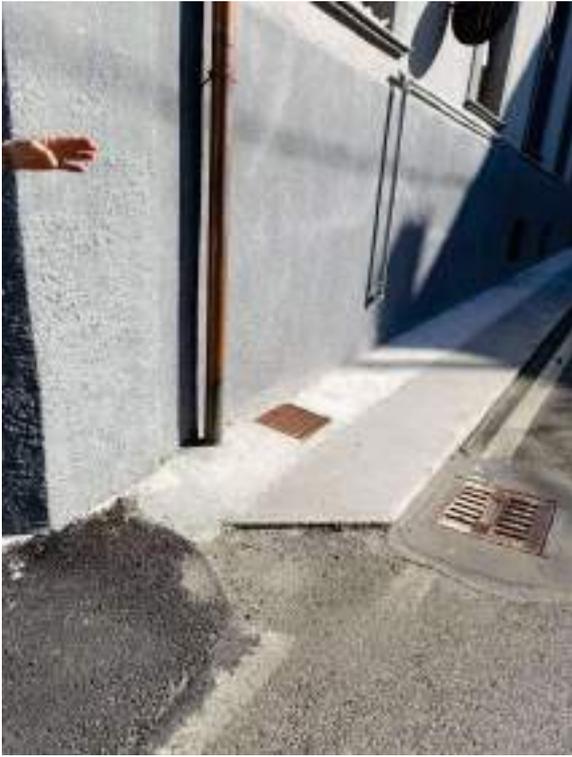
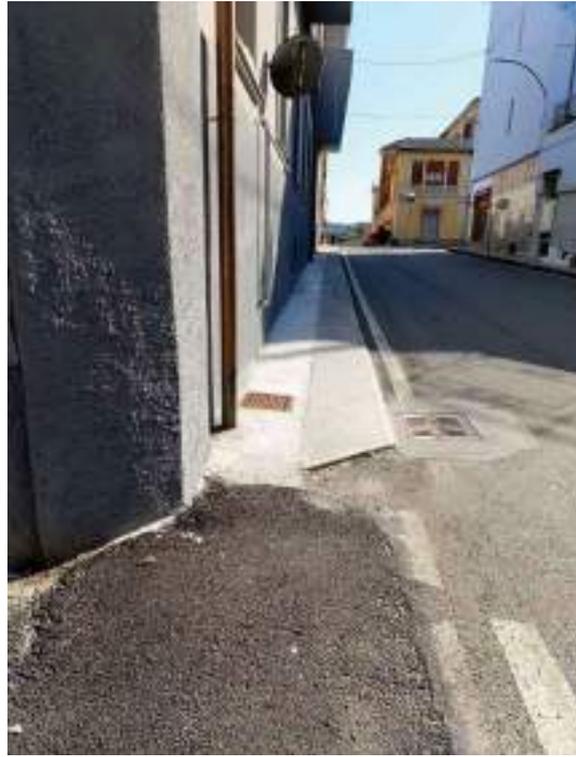
SCHEMATURA SPAZI / PERCORSI PUBBLICI		
n. 030	UBICAZIONE:	Via Michele Pavia angolo Via Buenos Aires
	DENOMINAZIONE:	
	DESTINAZIONE D'USO:	Marciapiede pedonale
FOTOGRAFIA

A. RAGGIUNGIBILITÀ - ORIENTAMENTO		
	Sì	NO
Parcheggi per disabili		x
Segnaletica verticale		x
Segnaletica orizzontale		x
Parcheggio raccordato a percorso pedonale		x
Fermata mezzi pubblici nelle vicinanze	x	
Pavimentazione tattile		x
Segnaletica acustica		x
NOTE		
Marciapiede pedonale lungo via Buenos Aires – angolo Via Michele Pavia con scalino parzialmente raccordato al piano stradale.		
B. CARATTERISTICHE		
	Sì	NO
Pavimentazione compatta e antisdrucchiolevole	x	
Segnaletica chiara e leggibile		x
Dimensioni adeguate	x	
Raccordi adeguati		x
Pavimentazione tattile		x
Ostacoli	x	
Corrimano		x
NOTE

Rifacimento raccordo in asfalto per il collegamento tra marciapiede e piano stradale
--

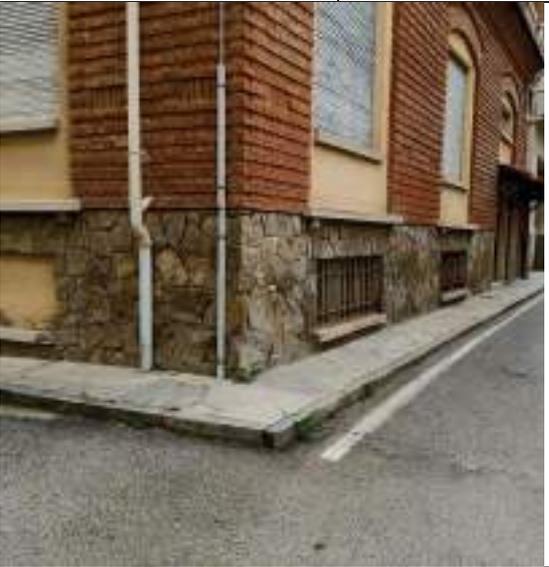
SCHEDATURA SPAZI / PERCORSI PUBBLICI		
n. 031	UBICAZIONE:	Via Michele Pavia 30-36
	DENOMINAZIONE:	
	DESTINAZIONE D'USO:	Marciapiede pedonale
FOTOGRAFIA

A. RAGGIUNGIBILITÀ - ORIENTAMENTO		
	Sì	NO
Parcheggi per disabili		x
Segnaletica verticale		x
Segnaletica orizzontale		x
Parcheggio raccordato a percorso pedonale		x
Fermata mezzi pubblici nelle vicinanze		x
Pavimentazione tattile		x
Segnaletica acustica		x
NOTE		
Marciapiede pedonale lungo via Michele Pavia da civ. 30 a civ. 36 termina con uno scalino di cm. 13		
B. CARATTERISTICHE		
	Sì	NO
Pavimentazione compatta e antisdrucchiolevole	x	
Segnaletica chiara e leggibile		x
Dimensioni adeguate		x
Raccordi adeguati		x
Pavimentazione tattile		x
Ostacoli	x	
Corrimano		x
NOTE

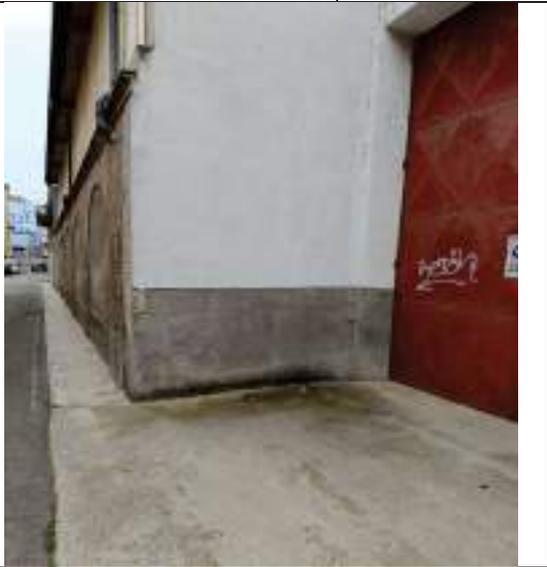
n. 032		SCHEDATURA SPAZI / PERCORSI PUBBLICI	
UBICAZIONE:		Via Michele Pavia 36/a - 44	
DENOMINAZIONE:			
DESTINAZIONE D'USO:		Marciapiede pedonale	
FOTOGRAFIA

A. RAGGIUNGIBILITÀ - ORIENTAMENTO		
	SÌ	NO
Parcheggi per disabili		x
Segnaletica verticale		x
Segnaletica orizzontale		x
Parcheggio raccordato a percorso pedonale		x
Fermata mezzi pubblici nelle vicinanze		x
Pavimentazione tattile		x
Segnaletica acustica		x
NOTE		
Marciapiede pedonale lungo via Michele Pavia da civ. 36/a a civ. 44 con larghezza di 78 cm e non raccordato al piano stradale. Presenza di scalino non raccordato in prossimità di accesso carraio al civ. n. 42		
B. CARATTERISTICHE		
	SÌ	NO
Pavimentazione compatta e antisdrucchiolevole	x	
Segnaletica chiara e leggibile		x
Dimensioni adeguate		x
Raccordi adeguati		x
Pavimentazione tattile		x
Ostacoli	x	
Corrimano		x
NOTE

Allargamento marciapiede fino ad una larghezza di cm. 90, eliminazione degli scalini verso il passo carrabile al civ. 42

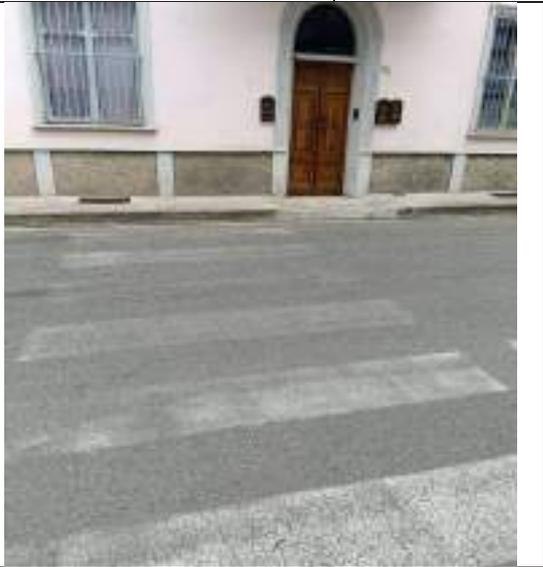
SCHEMATURA SPAZI / PERCORSI PUBBLICI		
n. 033	UBICAZIONE:	Via Buenos Aires, 46
	DENOMINAZIONE:	
	DESTINAZIONE D'USO:	Attraversamento pedonale
FOTOGRAFIA

A. RAGGIUNGIBILITÀ - ORIENTAMENTO		
	SÌ	NO
Parcheggi per disabili		x
Segnaletica verticale	x	
Segnaletica orizzontale	x	
Parcheggio raccordato a percorso pedonale		x
Fermata mezzi pubblici nelle vicinanze		x
Pavimentazione tattile		x
Segnaletica acustica		x
NOTE Attraversamento pedonale di fronte al civ. 46 con scalino tra marciapiede e strada di cm 16 lato civ. 46 e di cm 10 lato civici dispari		
B. CARATTERISTICHE		
	SÌ	NO
Pavimentazione compatta e antisdrucchiolevole	x	
Segnaletica chiara e leggibile		x
Dimensioni adeguate	x	
Raccordi adeguati		x
Pavimentazione tattile		x
Ostacoli	x	
Corrimano		x
NOTE Strisce pedonali da ritinteggiare

Realizzazione di passaggio pedonale sopraelevato tipo dosso con finitura in asfalto raccordato ai marciapiedi di Via Buenos Aires.
Installazione pavimentazione tattile per non vedenti

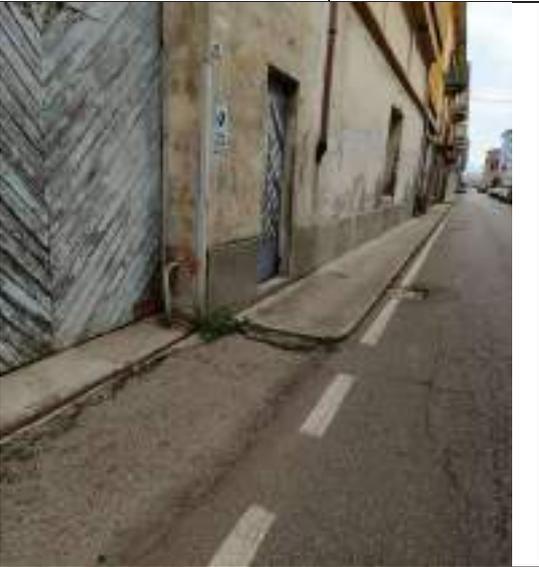
SCHEMATURA SPAZI / PERCORSI PUBBLICI		
n. 034	UBICAZIONE:	Via Buenos Aires, 44 - 32
	DENOMINAZIONE:	
	DESTINAZIONE D'USO:	Percorso pedonale su marciapiede
FOTOGRAFIA

A. RAGGIUNGIBILITÀ - ORIENTAMENTO		
	SÌ	NO
Parcheggi per disabili		x
Segnaletica verticale	x	
Segnaletica orizzontale	x	
Parcheggio raccordato a percorso pedonale		x
Fermata mezzi pubblici nelle vicinanze		x
Pavimentazione tattile		x
Segnaletica acustica		x
NOTE		
Marciapiede pedonale lungo Via Buenos Aires lato civici pari dal n. 44 al n. 32 con scalini non raccordati in presenza dei passi carrai ai civ. 44,42,36,32		
B. CARATTERISTICHE		
	SÌ	NO
Pavimentazione compatta e antisdrucchiolevole	x	
Segnaletica chiara e leggibile		x
Dimensioni adeguate	x	
Raccordi adeguati		x
Pavimentazione tattile		x
Ostacoli	x	
Corrimano		x
NOTE Strisce pedonali da ritinteggiare

Realizzazione di scivoli inclinati di raccordo tra marciapiede e passo carraio ai civici 44, 42, 36, 32 lungo Via Buenos Aires

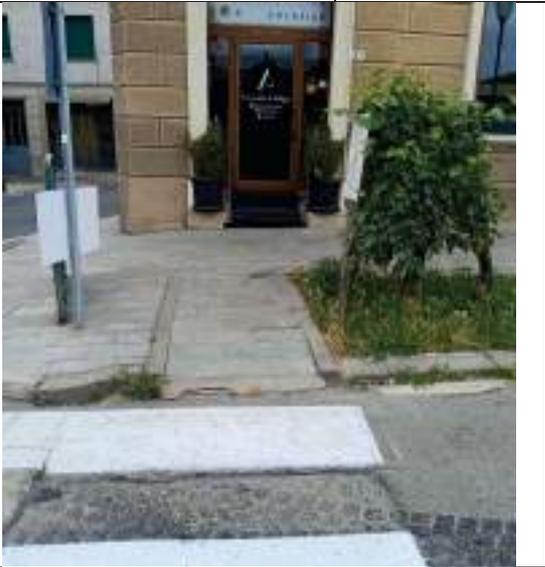
SCHEDATURA SPAZI / PERCORSI PUBBLICI		
n. 035	UBICAZIONE:	Corso Libertà n. 61
	DENOMINAZIONE:	
	DESTINAZIONE D'USO:	Attraversamento pedonale
FOTOGRAFIA

A. RAGGIUNGIBILITÀ - ORIENTAMENTO		
	SÌ	NO
Parcheggi per disabili		x
Segnaletica verticale	x	
Segnaletica orizzontale	x	
Parcheggio raccordato a percorso pedonale		x
Fermata mezzi pubblici nelle vicinanze	x	
Pavimentazione tattile		x
Segnaletica acustica		x
NOTE		
Attraversamento pedonale su Corso Libertà all'altezza del fronte del civico n. 61 raccordato con rampe, necessita rifacimento dei raccordi tra rampa e sede stradale		
B. CARATTERISTICHE		
	SÌ	NO
Pavimentazione compatta e antisdrucchiolevole		x
Segnaletica chiara e leggibile	x	
Dimensioni adeguate	x	
Raccordi adeguati	x	
Pavimentazione tattile		x
Ostacoli	x	
Corrimano		x
NOTE raccordi da rifare

Rifacimento di raccordi tra rampe in materiale lapideo e piano viario in asfalto.
 Installazione pavimentazione tattile per ipo e non vedenti.
 Tinteggiatura stallo disabili

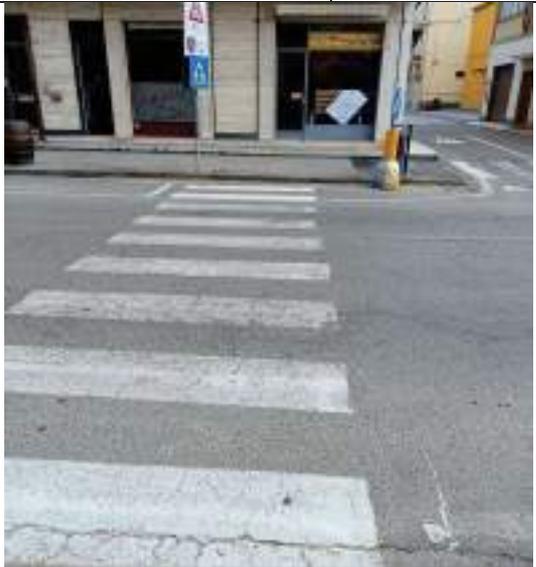
SCHEDATURA SPAZI / PERCORSI PUBBLICI		
n. 036	UBICAZIONE:	Viale Indipendenza n. 130
	DENOMINAZIONE:	
	DESTINAZIONE D'USO:	Attraversamento pedonale
FOTOGRAFIA

A. RAGGIUNGIBILITÀ - ORIENTAMENTO		
	SÌ	NO
Parcheggi per disabili		x
Segnaletica verticale	x	
Segnaletica orizzontale	x	
Parcheggio raccordato a percorso pedonale		x
Fermata mezzi pubblici nelle vicinanze	x	
Pavimentazione tattile		x
Segnaletica acustica		x
NOTE Attraversamento pedonale su Viale Indipendenza n. 130 con scalino di cm. 12 (lato civ. 130) e cm. 16 (lato civ. 167)		
B. CARATTERISTICHE		
	SÌ	NO
Pavimentazione compatta e antisdrucchiolevole	x	
Segnaletica chiara e leggibile	x	
Dimensioni adeguate	x	
Raccordi adeguati		x
Pavimentazione tattile		x
Ostacoli	x	
Corrimano		x
NOTE

Creazione di attraversamento pedonale rialzato tipo dosso con finitura in asfalto raccordato al piano dei marciapiedi sui lati della via.
Installazione pavimentazione tattile per ipo e non vedenti

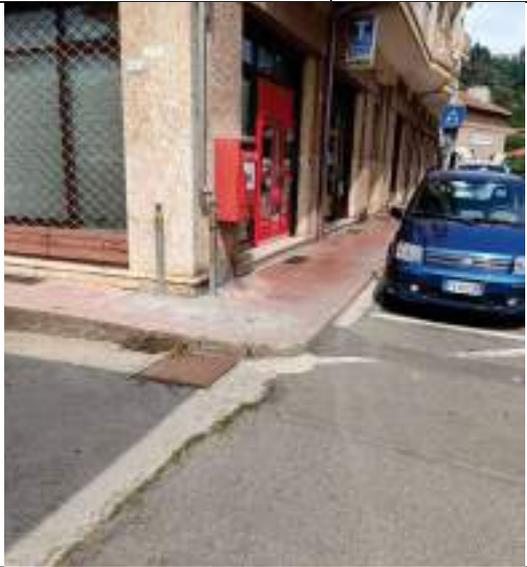
SCHEMATURA SPAZI / PERCORSI PUBBLICI		
n. 037	UBICAZIONE:	Viale Indipendenza n. 161-163
	DENOMINAZIONE:	
	DESTINAZIONE D'USO:	Attraversamento pedonale
FOTOGRAFIA

A. RAGGIUNGIBILITÀ - ORIENTAMENTO		
	Sì	NO
Parcheggi per disabili		x
Segnaletica verticale		x
Segnaletica orizzontale		x
Parcheggio raccordato a percorso pedonale		x
Fermata mezzi pubblici nelle vicinanze	x	
Pavimentazione tattile		x
Segnaletica acustica		x
NOTE Marciapiede su Viale Indipendenza n. 163 con scalino di cm. 13 (lato passo carraio) e cm. 7 (lato strada)		
B. CARATTERISTICHE		
	Sì	NO
Pavimentazione compatta e antisdrucchiolevole	x	
Segnaletica chiara e leggibile	x	
Dimensioni adeguate	x	
Raccordi adeguati		x
Pavimentazione tattile		x
Ostacoli	x	
Corrimano		x
NOTE

Creazione passaggio pedonale sopraelevato tipo "dosso" raccordato ai marciapiedi circostanti.
Installazione pavimentazione tattile per ipo e non vedenti

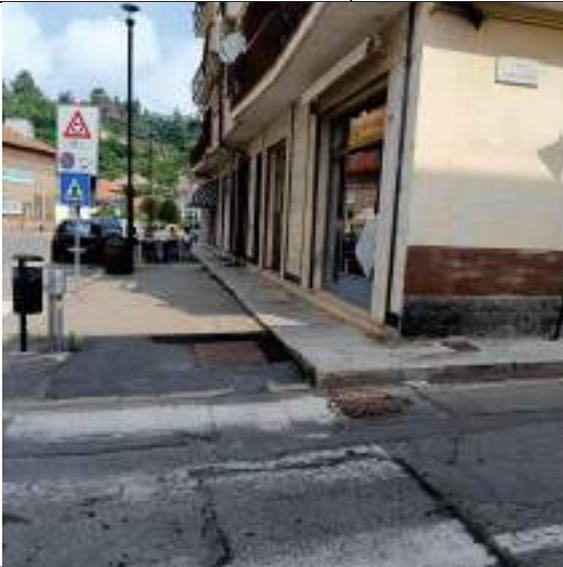
n. 038		SCHEDATURA SPAZI / PERCORSI PUBBLICI	
UBICAZIONE:		Viale Indipendenza n. 130-140 (lato civici pari)	
DENOMINAZIONE:			
DESTINAZIONE D'USO:		Marciapiede	
FOTOGRAFIA

A. RAGGIUNGIBILITÀ - ORIENTAMENTO		
	Sì	NO
Parcheggi per disabili		x
Segnaletica verticale		x
Segnaletica orizzontale		x
Parcheggio raccordato a percorso pedonale	x	
Fermata mezzi pubblici nelle vicinanze	x	
Pavimentazione tattile		x
Segnaletica acustica		x
NOTE Marciapiede in cemento su Viale Indipendenza n. 130-140 non raccordato con piano stradale all'incrocio con Via Robino, raccordato sul lato civico n. 140. Presenza di passaggio a raso fruibile occupato da dehor del bar		
B. CARATTERISTICHE		
	Sì	NO
Pavimentazione compatta e antisdrucciolevole	x	
Segnaletica chiara e leggibile		x
Dimensioni adeguate	x	
Raccordi adeguati		x
Pavimentazione tattile		x
Ostacoli	x	
Corrimano		x
NOTE Passaggio a raso occupato da dehor, marciapiede fruibile solo dal lato civ. 140, senza sbocco verso Via Robino

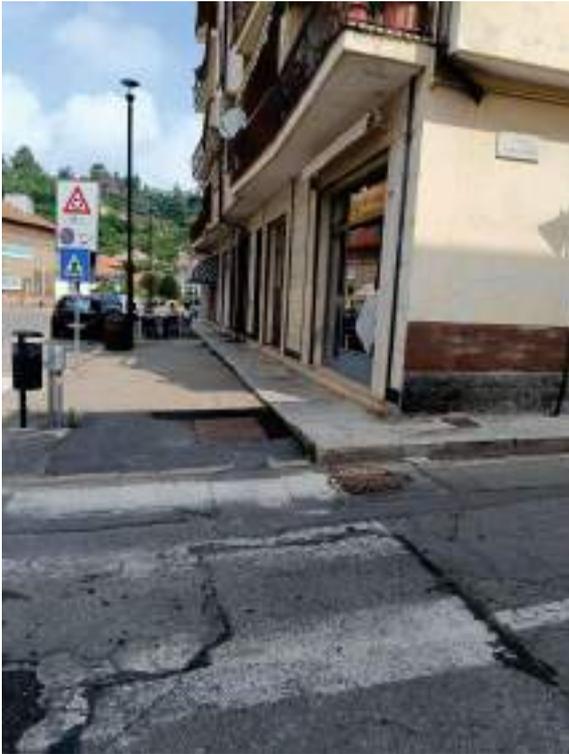
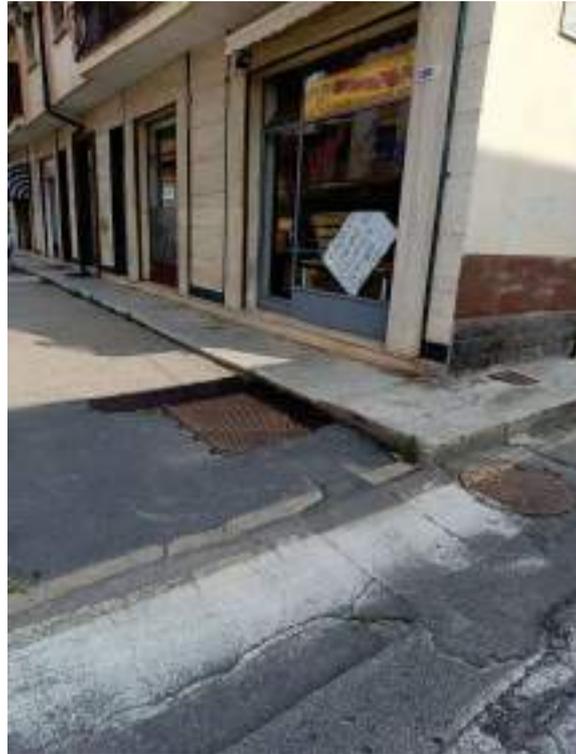
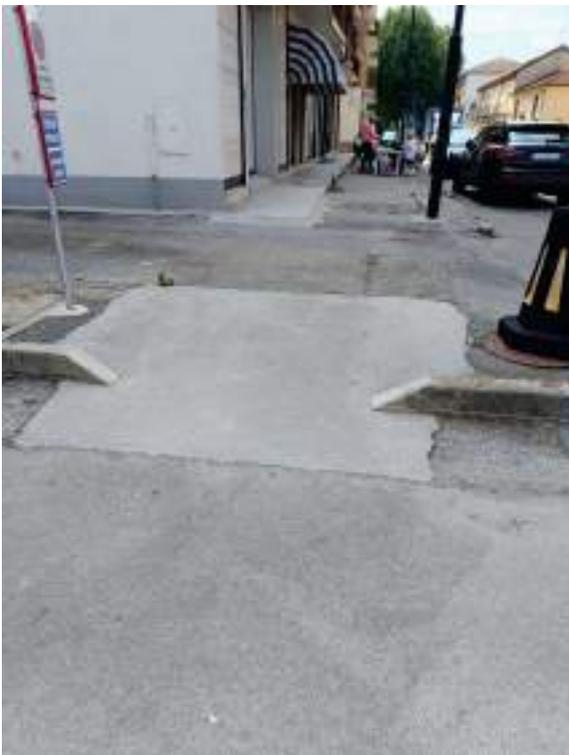
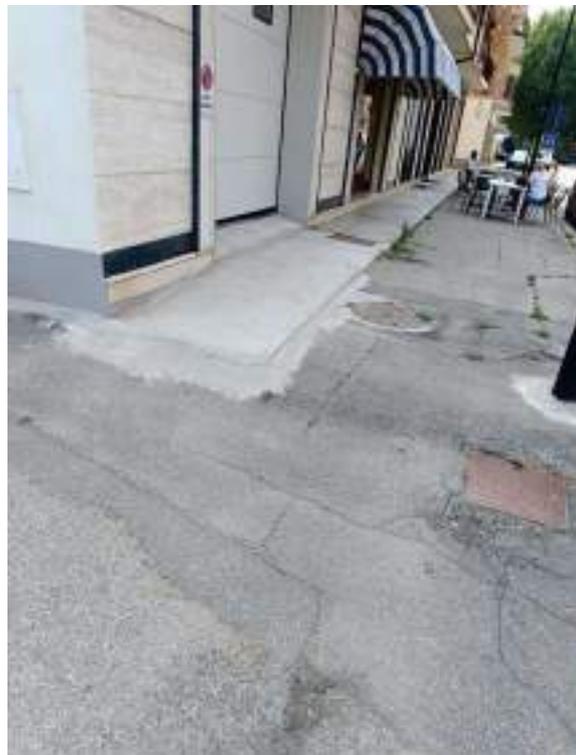
FOTO CRITICITA'

Categoria	Punteggio
Raggiungibilità	3
Caratteristiche	2
Media punteggio livello di accessibilità	2

Creazione di raccordo in pendenza dal marciapiede verso l'attraversamento pedonale di Viale Indipendenza n. 130 che consenta inoltre di proseguire su percorso a raso verso Piazza Unione Europea

Totale interventi	0,00 €
Intervento compreso all'interno di quanto previsto con la scheda n. 036

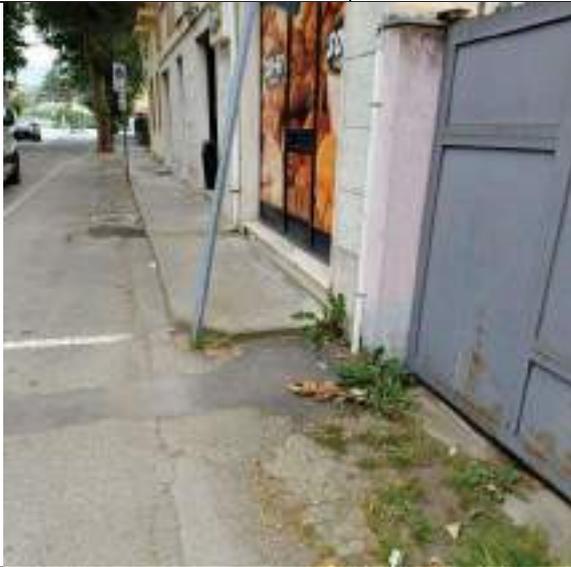
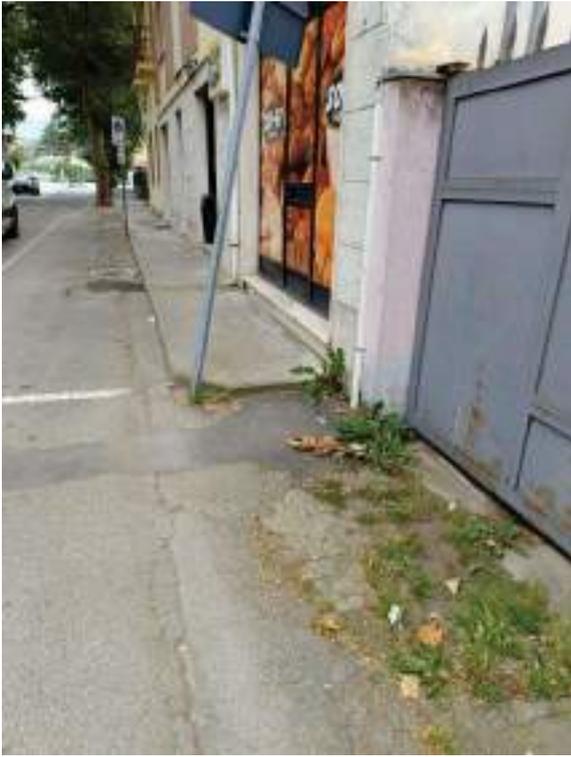
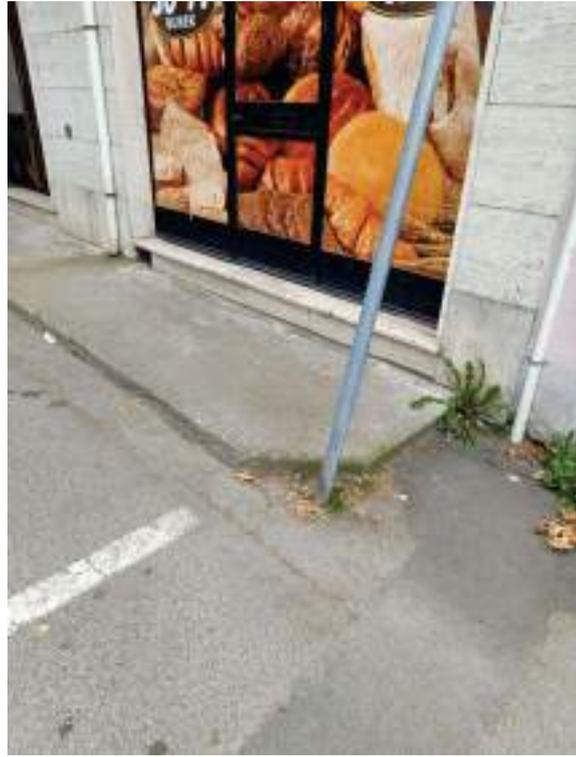
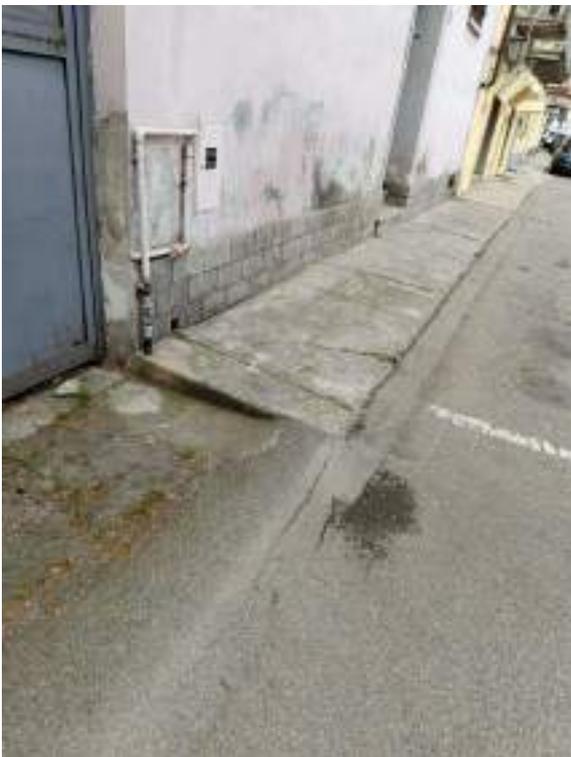
n. 039		SCHEMATURA SPAZI / PERCORSI PUBBLICI	
UBICAZIONE:		Viale Indipendenza n. 115-117	
DENOMINAZIONE:			
DESTINAZIONE D'USO:		Marciapiede	
FOTOGRAFIA

A. RAGGIUNGIBILITÀ - ORIENTAMENTO		
	Sì	NO
Parcheggi per disabili		x
Segnaletica verticale		x
Segnaletica orizzontale		x
Parcheggio raccordato a percorso pedonale		x
Fermata mezzi pubblici nelle vicinanze	x	
Pavimentazione tattile		x
Segnaletica acustica		x
NOTE Marciapiede in cemento su Viale Indipendenza n. 115-117 non raccordato con piano stradale in corrispondenza di passaggio carraio. Scalino di cm. 8 lato civ. 115, da cm. 14 a 0 lato civico 117		
B. CARATTERISTICHE		
	Sì	NO
Pavimentazione compatta e antisdrucciolevole	x	
Segnaletica chiara e leggibile		x
Dimensioni adeguate	x	
Raccordi adeguati		x
Pavimentazione tattile		x
Ostacoli	x	
Corrimano		x
NOTE Ostruzione creata da segnale stradale mal posizionato

Categoria	Punteggio
Raggiungibilità	2
Caratteristiche	2
Media punteggio livello di accessibilità	2

Creazione di raccordi in pendenza dal marciapiede verso il passo carraio di Viale Indipendenza n. 115-117 che consenta inoltre di proseguire su percorso verso fermata bus peso pubblico.
Riposizionare segnale stradale a lato del marciapiede

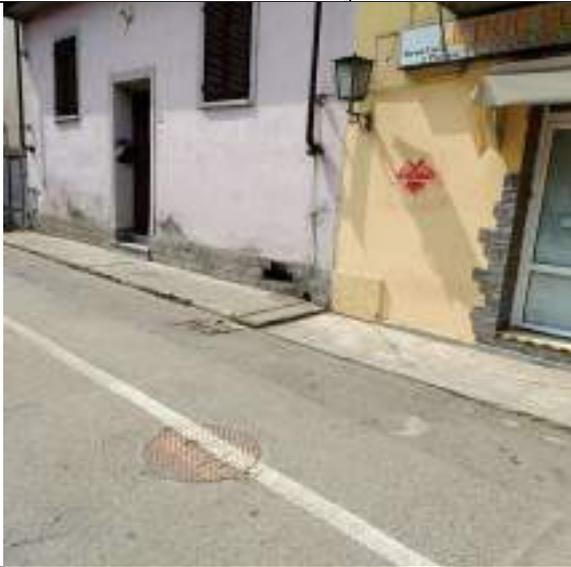
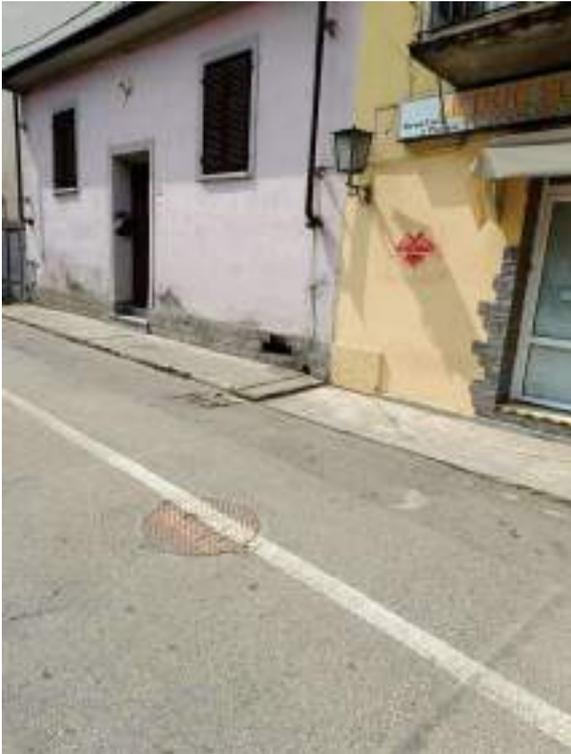
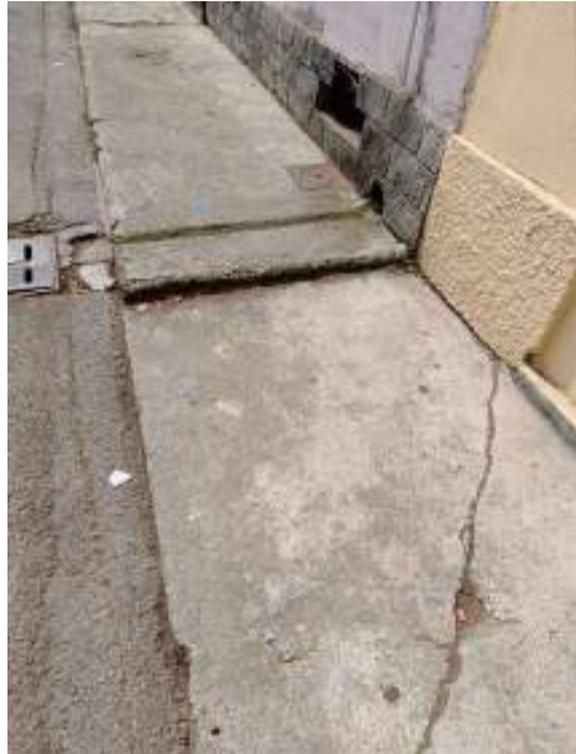
SCHEMATURA SPAZI / PERCORSI PUBBLICI		
n. 040	UBICAZIONE:	Viale Indipendenza n. 119-121
	DENOMINAZIONE:	
	DESTINAZIONE D'USO:	Marciapiede
FOTOGRAFIA

A. RAGGIUNGIBILITÀ - ORIENTAMENTO		
	Sì	NO
Parcheggi per disabili		x
Segnaletica verticale		x
Segnaletica orizzontale		x
Parcheggio raccordato a percorso pedonale		x
Fermata mezzi pubblici nelle vicinanze	x	
Pavimentazione tattile		x
Segnaletica acustica		x
NOTE Marciapiede in cemento su Viale Indipendenza n. 119-121 non raccordato con piano stradale con scalino di cm 6 e scolo gronda lungo il percorso pedonale diretto verso fermata bus peso pubblico. Mancanza di attraversamento pedonale		
B. CARATTERISTICHE		
	Sì	NO
Pavimentazione compatta e antisdrucciolevole	x	
Segnaletica chiara e leggibile		x
Dimensioni adeguate	x	
Raccordi adeguati		x
Pavimentazione tattile		x
Ostacoli	x	
Corrimano		x
NOTE Ostruzione creata da scalino e scolo gronda

Categoria	Punteggio
Raggiungibilità	2
Caratteristiche	2
Media punteggio livello di accessibilità	2

Creazione di raccordi in pendenza su marciapiede ed eliminazione di scolo gronda. Creazione di un nuovo attraversamento pedonale rialzato tipo "dosso" con finitura in asfalto raccordato ai marciapiedi tra i civ. 118 e 125
 Installazione pavimentazione tattile per non vedenti

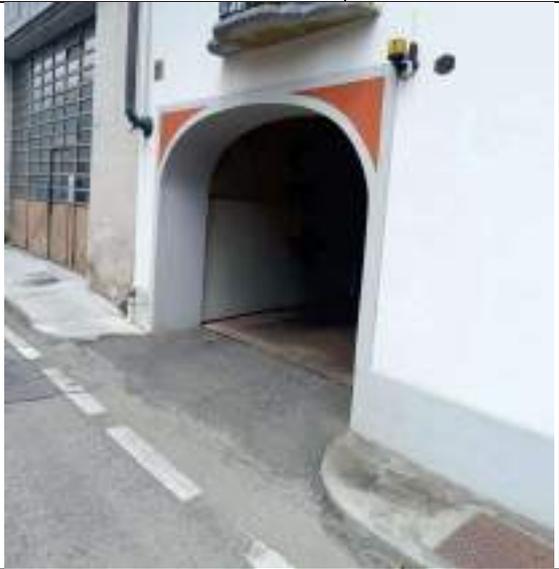
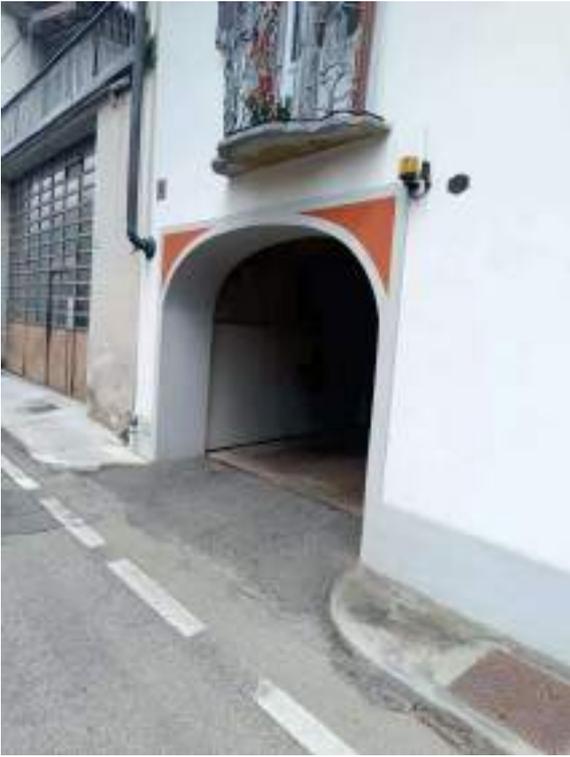
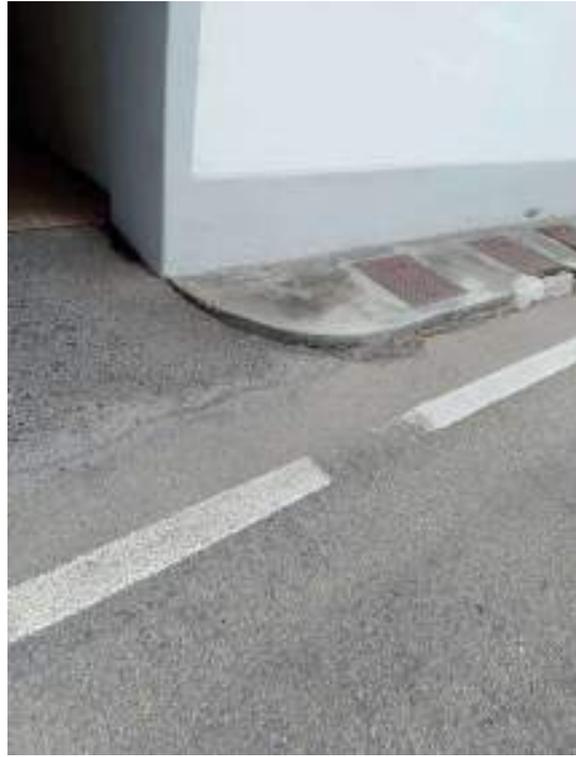
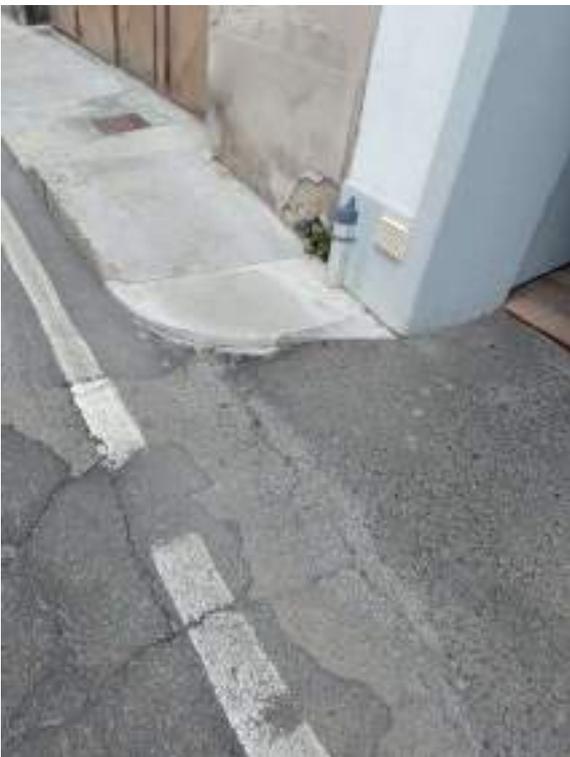
n. 041		SCHEMATURA SPAZI / PERCORSI PUBBLICI	
UBICAZIONE:		Via Solferino 52-54	
DENOMINAZIONE:			
DESTINAZIONE D'USO:		Marciapiede	
FOTOGRAFIA

A. RAGGIUNGIBILITÀ - ORIENTAMENTO		
	Sì	NO
Parcheggi per disabili		x
Segnaletica verticale		x
Segnaletica orizzontale	x	
Parcheggio raccordato a percorso pedonale		x
Fermata mezzi pubblici nelle vicinanze	x	
Pavimentazione tattile		x
Segnaletica acustica		x
NOTE Marciapiede in cemento su Via Solferino all'altezza dei civ. 52-54 presenta uno scalino di 3 cm lato civ. 54 e di cm 8 lato civ. 52		
B. CARATTERISTICHE		
	Sì	NO
Pavimentazione compatta e antisdrucciolevole	x	
Segnaletica chiara e leggibile		x
Dimensioni adeguate	x	
Raccordi adeguati		x
Pavimentazione tattile		x
Ostacoli	x	
Corrimano		x
NOTE Ostacolo consistente in scalino su percorso pedonale

Categoria	Punteggio
Raggiungibilità	2
Caratteristiche	2
Media punteggio livello di accessibilità	2

Creazione di raccordi in pendenza da marciapiede verso il passo carraio

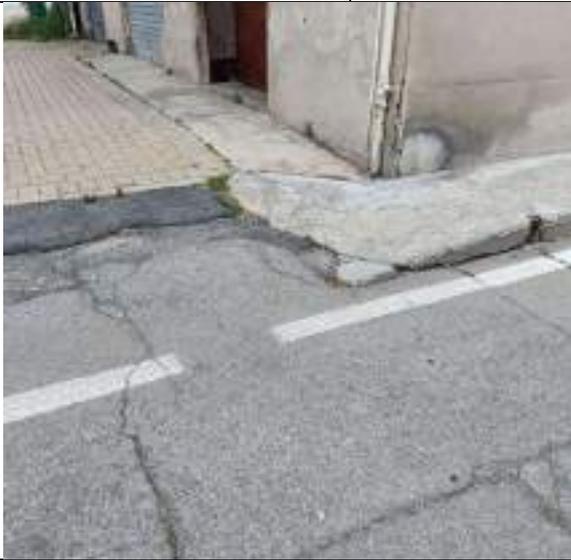
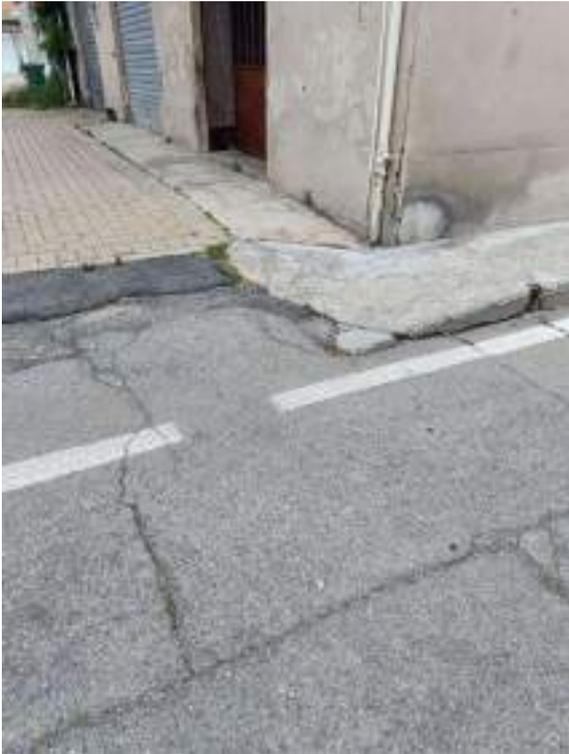
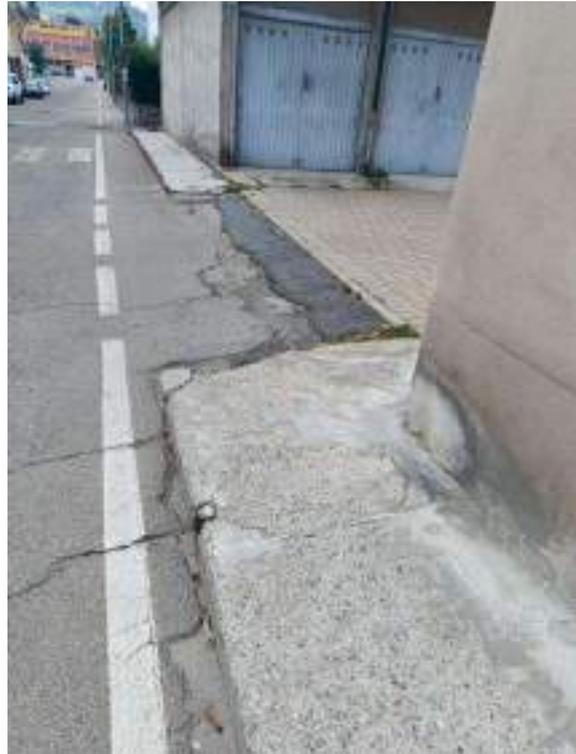
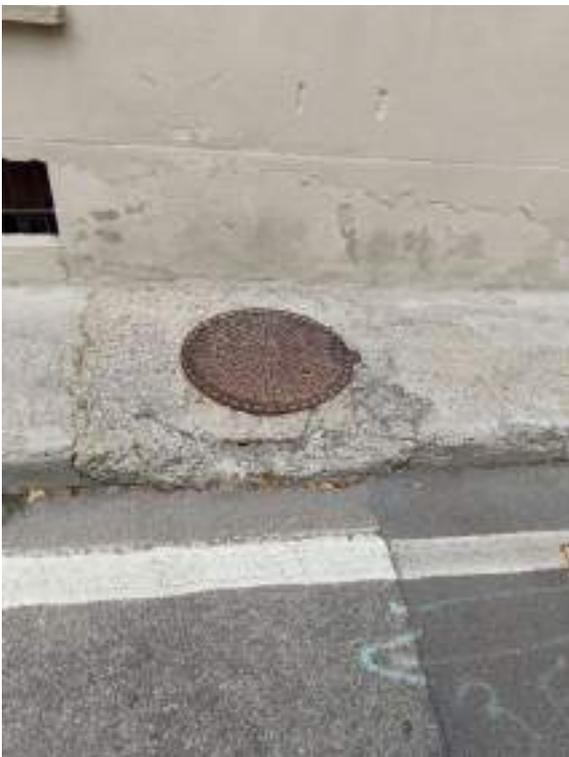
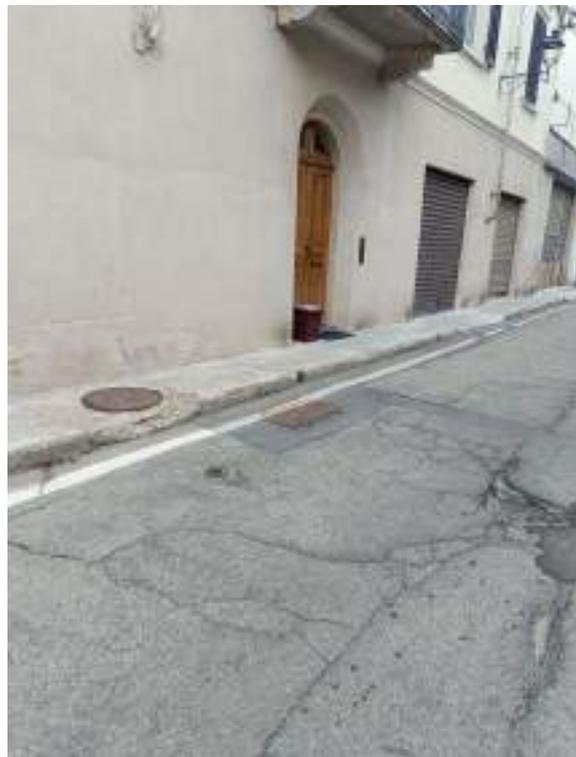
n. 042		SCHEDATURA SPAZI / PERCORSI PUBBLICI	
UBICAZIONE:		Via Solferino 60-62	
DENOMINAZIONE:			
DESTINAZIONE D'USO:		Marciapiede	
FOTOGRAFIA

A. RAGGIUNGIBILITÀ - ORIENTAMENTO		
	SÌ	NO
Parcheggi per disabili		x
Segnaletica verticale		x
Segnaletica orizzontale	x	
Parcheggio raccordato a percorso pedonale		x
Fermata mezzi pubblici nelle vicinanze	x	
Pavimentazione tattile		x
Segnaletica acustica		x
NOTE Marciapiede in cemento su Via Solferino all'altezza dei civ. 60-62 con raccordo da ripristinare in prossimità del civico 62.		
B. CARATTERISTICHE		
	SÌ	NO
Pavimentazione compatta e antisdrucchiolevole		x
Segnaletica chiara e leggibile		x
Dimensioni adeguate	x	
Raccordi adeguati		x
Pavimentazione tattile		x
Ostacoli	x	
Corrimano		x
NOTE Pavimentazione stradale da ripristinare in prossimità del civico n. 62 e pavimentazione su marciapiede da ripristinare in prossimità di tombino tra i civ. 60 - 62

Categoria	Punteggio
Raggiungibilità	2
Caratteristiche	2
Media punteggio livello di accessibilità	2

Rifacimento rampa inclinata verso passo carraio in prossimità del civ. 62. Rifacimento di una porzione della pavimentazione stradale in corrispondenza del civ. 62 e ripristino piano del marciapiede in prossimità di tombino situato tra i civ. 60-62

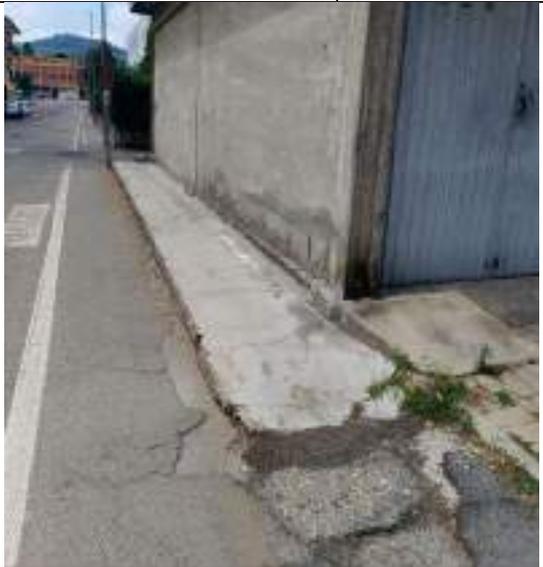
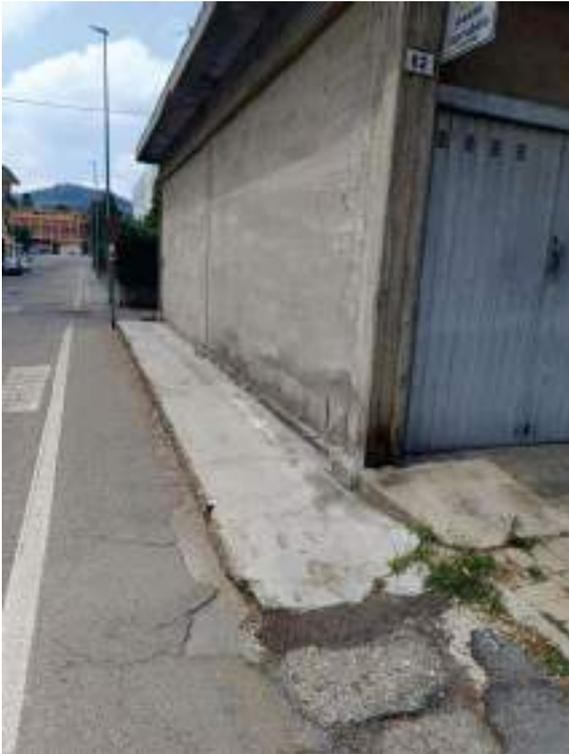
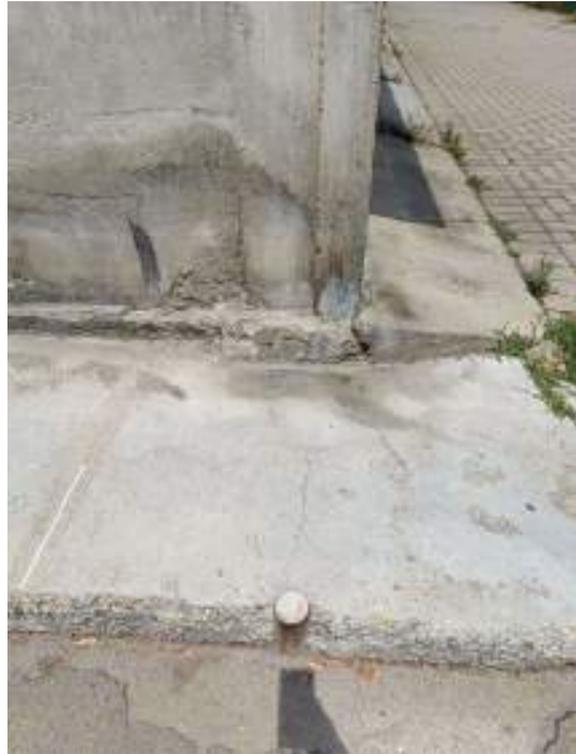
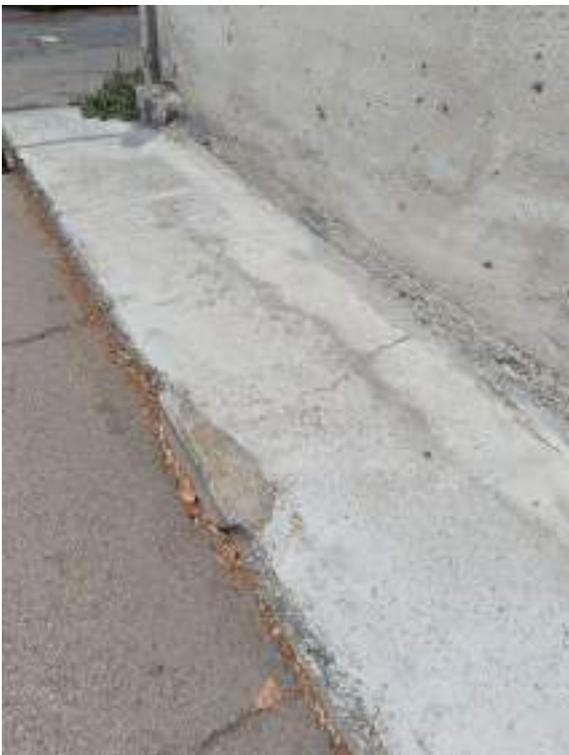
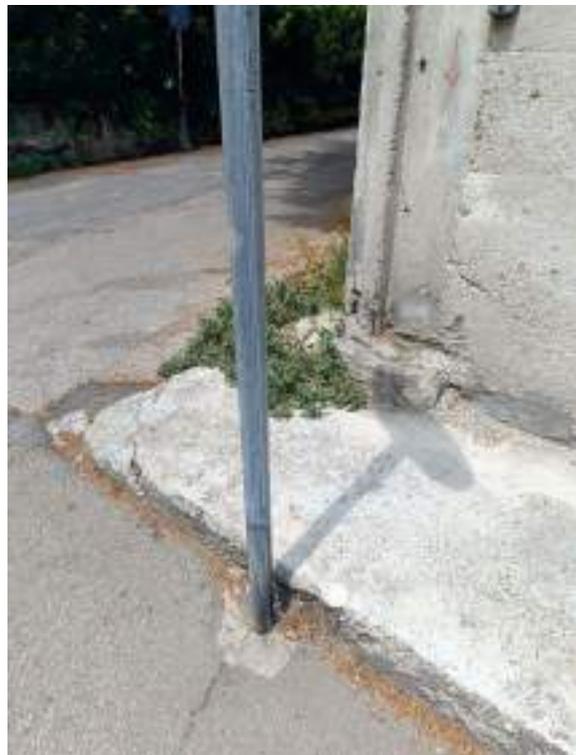
SCHEDATURA SPAZI / PERCORSI PUBBLICI	
n. 043	UBICAZIONE: Via Solferino 62-64
	DENOMINAZIONE:
	DESTINAZIONE D'USO: Marciapiede
FOTOGRAFIA

A. RAGGIUNGIBILITÀ - ORIENTAMENTO		
	Sì	NO
Parcheggi per disabili		x
Segnaletica verticale		x
Segnaletica orizzontale	x	
Parcheggio raccordato a percorso pedonale		x
Fermata mezzi pubblici nelle vicinanze		x
Pavimentazione tattile		x
Segnaletica acustica		x
NOTE Marciapiede in cemento su Via Solferino all'altezza dei civ. 62-64 con raccordi da ripristinare in prossimità di passaggio carraio e via interna di accesso a fabbricati		
B. CARATTERISTICHE		
	Sì	NO
Pavimentazione compatta e antisdrucciolevole	x	
Segnaletica chiara e leggibile		x
Dimensioni adeguate		x
Raccordi adeguati		x
Pavimentazione tattile		x
Ostacoli	x	
Corrimano		x
NOTE Marciapiede con larghezza massima di cm 85 con bordo verso strada deteriorato

Categoria	Punteggio
Raggiungibilità	2
Caratteristiche	2
Media punteggio livello di accessibilità	2

Rifacimento raccordi in pendenza per accesso al marciapiede tra i civ. 62-64, sistemazione piano marciapiede e allargamento dello stesso

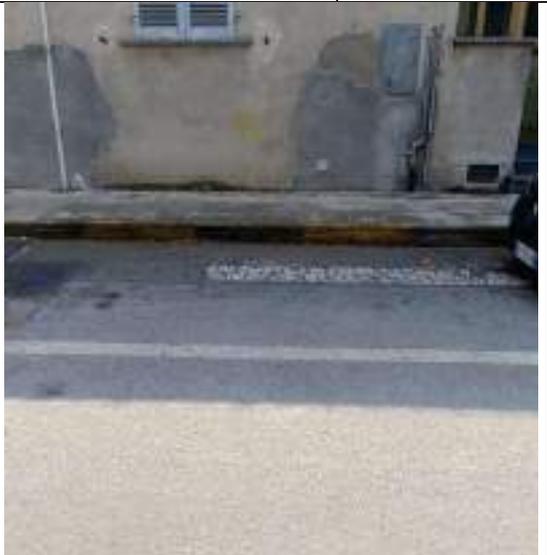
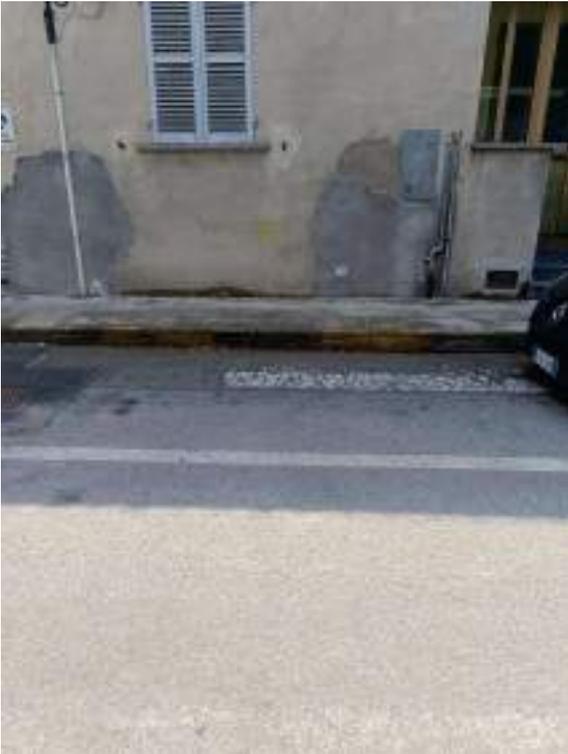
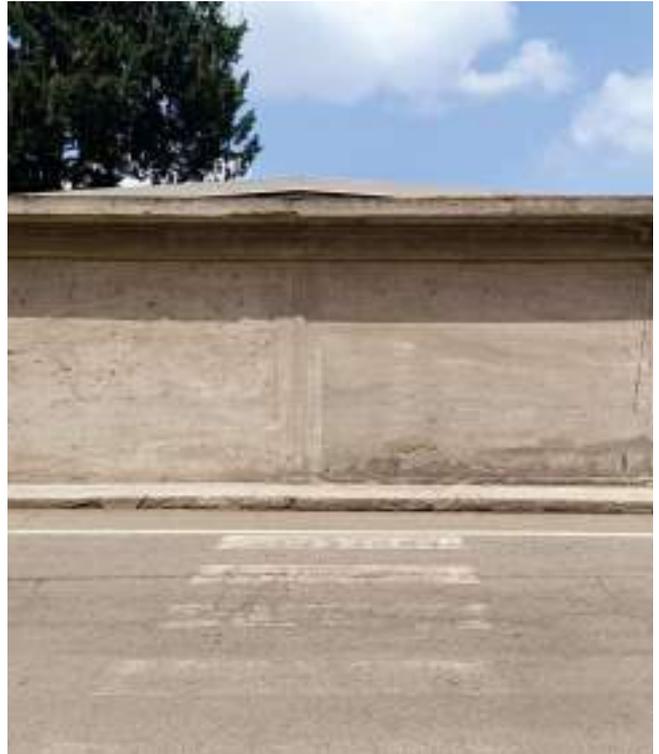
SCHEMATURA SPAZI / PERCORSI PUBBLICI		
n. 044	UBICAZIONE:	Via Solferino 62-64 / 43-45
	DENOMINAZIONE:	
	DESTINAZIONE D'USO:	Attraversamento pedonale
FOTOGRAFIA

A. RAGGIUNGIBILITÀ - ORIENTAMENTO		
	SÌ	NO
Parcheggi per disabili		x
Segnaletica verticale		x
Segnaletica orizzontale	x	
Parcheggio raccordato a percorso pedonale		x
Fermata mezzi pubblici nelle vicinanze		x
Pavimentazione tattile		x
Segnaletica acustica		x
NOTE Attraversamento pedonale su Via Solferino tra i civ. 62-64 su un lato e i civ. 43-45 sull'altro. Presenta scalino di 16 cm sul lato civici pari e di cm. 19 sul lato civici dispari		
B. CARATTERISTICHE		
	SÌ	NO
Pavimentazione compatta e antisdrucchiolevole	x	
Segnaletica chiara e leggibile	x	
Dimensioni adeguate		x
Raccordi adeguati		x
Pavimentazione tattile		x
Ostacoli	x	
Corrimano		x
NOTE Strisce pedonali da ripristinare

Categoria	Punteggio
Raggiungibilità	2
Caratteristiche	1
Media punteggio livello di accessibilità	2

Creazione di passaggio pedonale rialzato tipo dosso con finitura in asfalto raccordato con i marciapiedi a lato strada.
Installazione pavimentazione tattile per ipo e non vedenti
