Comune di Canelli

PIANO ELIMINAZIONE BARRIERE ARCHITETTONICHE

SCHEDATURE SPAZI e PERCORSI PUBBLICI

Tav. N. **4**

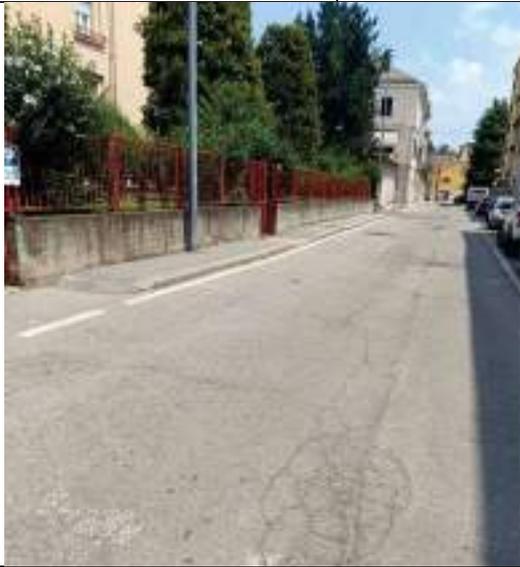
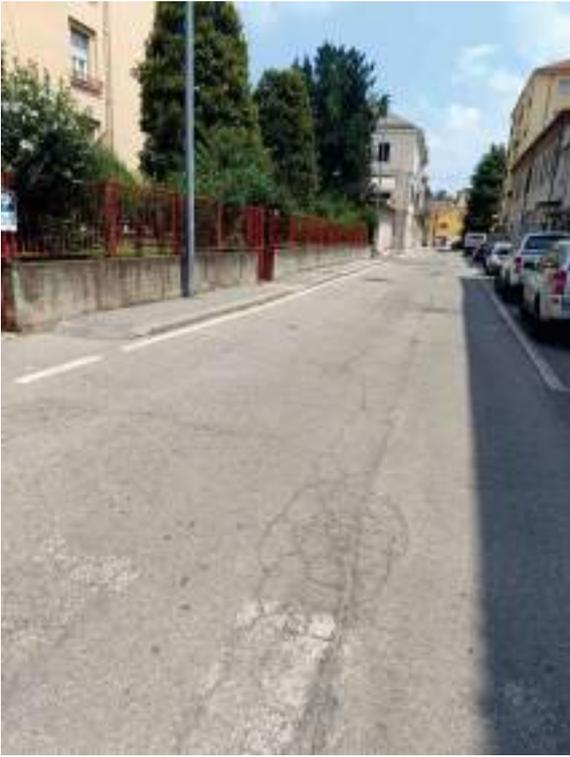
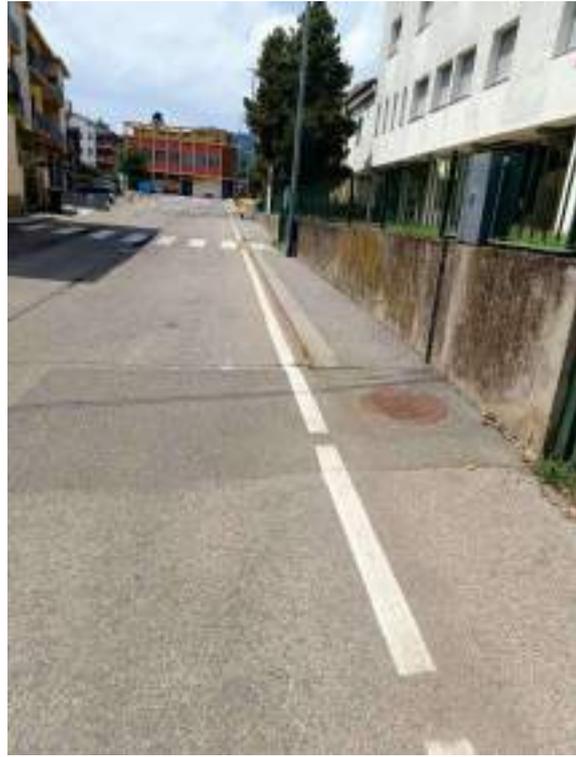
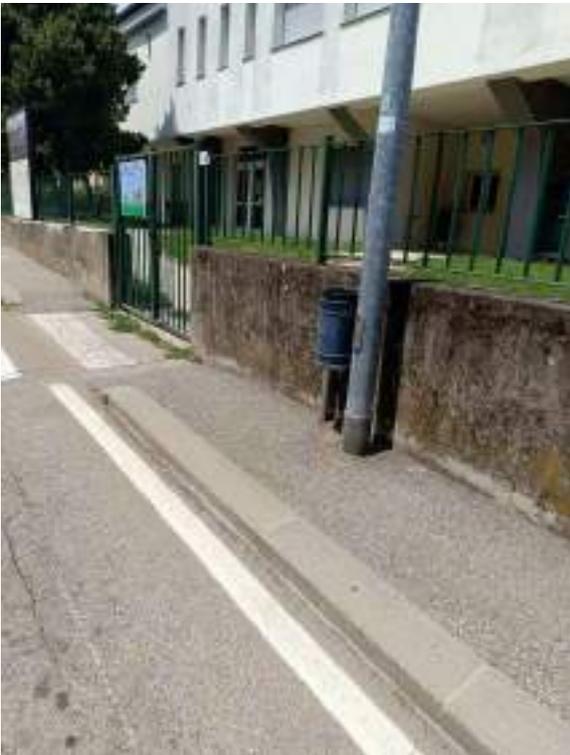
SCHEDATURA SPAZI / PERCORSI PUBBLICI	
n. 045	UBICAZIONE: Via Solferino 64-114
	DENOMINAZIONE:
	DESTINAZIONE D'USO: Marciapiede
FOTOGRAFIA

A. RAGGIUNGIBILITÀ - ORIENTAMENTO		
	SÌ	NO
Parcheggi per disabili		x
Segnaletica verticale		x
Segnaletica orizzontale	x	
Parcheggio raccordato a percorso pedonale	x	
Fermata mezzi pubblici nelle vicinanze		x
Pavimentazione tattile		x
Segnaletica acustica		x
NOTE – Marciapiede lungo Via Solferino con restringimenti puntuali dovuti a pali dell' illuminazione pubblica. Misura minima riscontrata 83 cm in prossimità del civ. 114 (Scuola dell'Infanzia Fondazione Specchio dei Tempi)		
B. CARATTERISTICHE		
	SÌ	NO
Pavimentazione compatta e antisdrucchiolevole	x	
Segnaletica chiara e leggibile		x
Dimensioni adeguate		x
Raccordi adeguati	x	
Pavimentazione tattile		x
Ostacoli	x	
Corrimano		x
NOTE Presenza di pali dell'illuminazione pubblica

Categoria	Punteggio
Raggiungibilità	3
Caratteristiche	3
Media punteggio livello di accessibilità	3

Allargamento marciapiede al fine di portare la misura minima in corrispondenza dei restringimenti a 90 cm

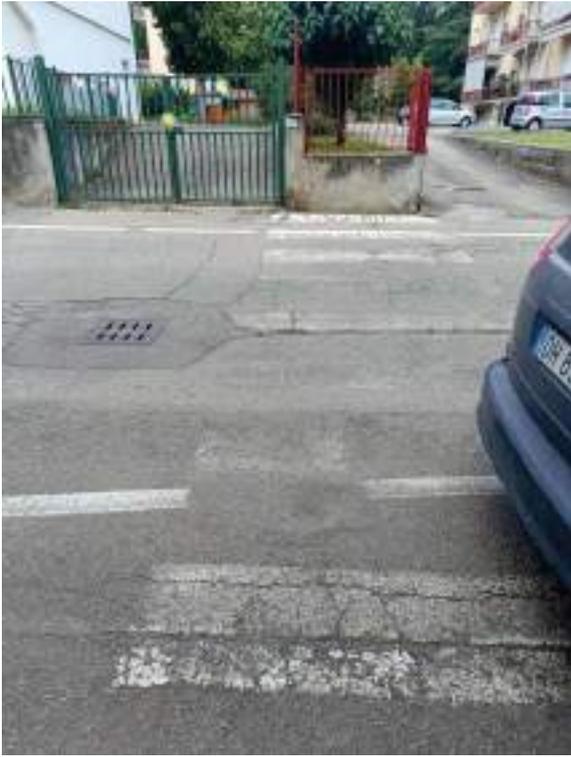
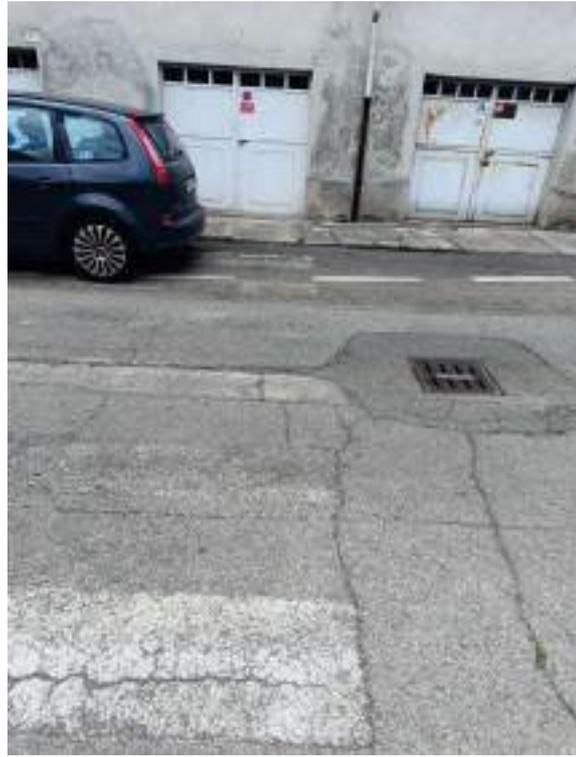
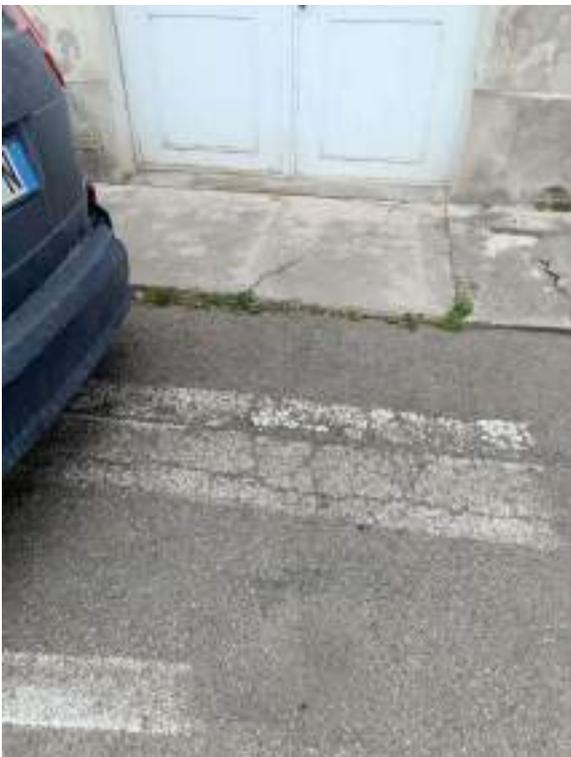
FOTO CRITICITA'

A. RAGGIUNGIBILITÀ - ORIENTAMENTO		
	SÌ	NO
Parcheggi per disabili		x
Segnaletica verticale		x
Segnaletica orizzontale	x	
Parcheggio raccordato a percorso pedonale	x	
Fermata mezzi pubblici nelle vicinanze		x
Pavimentazione tattile		x
Segnaletica acustica		x
NOTE – Attraversamento pedonale in Via Solferino, di fronte all'ingresso secondario della scuola dell'infanzia Fonazione Specchi dei tempi a raso lato scuola ma con scalino di cm 5 sul lato opposto (civ.63)		
B. CARATTERISTICHE		
	SÌ	NO
Pavimentazione compatta e antisdrucciolevole	x	
Segnaletica chiara e leggibile		x
Dimensioni adeguate	x	
Raccordi adeguati		x
Pavimentazione tattile		x
Ostacoli	x	
Corrimano		x
NOTE

Categoria	Punteggio
Raggiungibilità	3
Caratteristiche	2
Media punteggio livello di accessibilità	2

Creazione di raccordo per la salita sul marciapiede dal lato civ. 63, ritinteggiare segnaletica orizzontale.
Installazione pavimentazione tattile per ipo e non vedenti

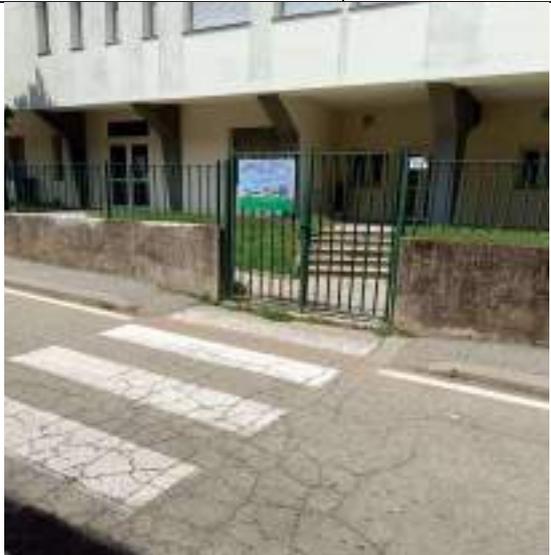
SCHEDATURA SPAZI / PERCORSI PUBBLICI		
n. 047	UBICAZIONE:	Via Solferino 114/73
	DENOMINAZIONE:	
	DESTINAZIONE D'USO:	Attraversamento pedonale
FOTOGRAFIA

A. RAGGIUNGIBILITÀ - ORIENTAMENTO		
	SÌ	NO
Parcheggi per disabili		x
Segnaletica verticale		x
Segnaletica orizzontale	x	
Parcheggio raccordato a percorso pedonale	x	
Fermata mezzi pubblici nelle vicinanze		x
Pavimentazione tattile		x
Segnaletica acustica		x
NOTE – Attraversamento pedonale in Via Solferino, di fronte all'ingresso principale della scuola dell'infanzia Fonazione Specchi dei tempi con scalino/buco sotto il cancello della scuola e con scalino di cm 4 sul lato opposto		
B. CARATTERISTICHE		
	SÌ	NO
Pavimentazione compatta e antisdrucchiolevole	x	
Segnaletica chiara e leggibile		x
Dimensioni adeguate	x	
Raccordi adeguati		x
Pavimentazione tattile		x
Ostacoli	x	
Corrimano		x
NOTE

Creazione di attraversamento pedonale rialzato tipo dosso con finitura in asfalto, raccordato ai marciapiedi di sbarco su entrambi i lati della strada.
Installazione pavimentazione tattile per ipo e non vedenti

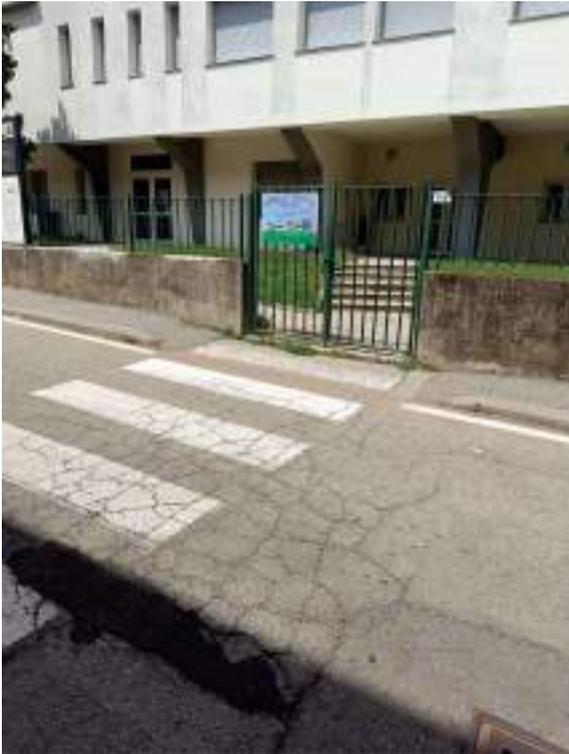
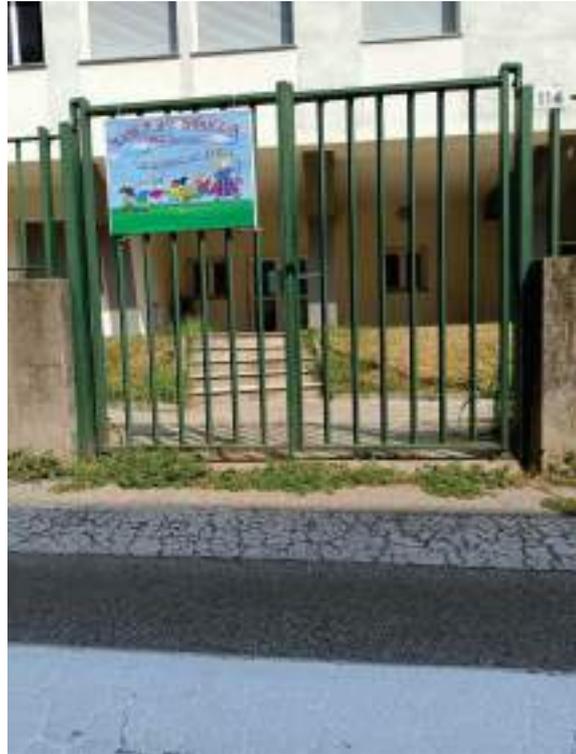
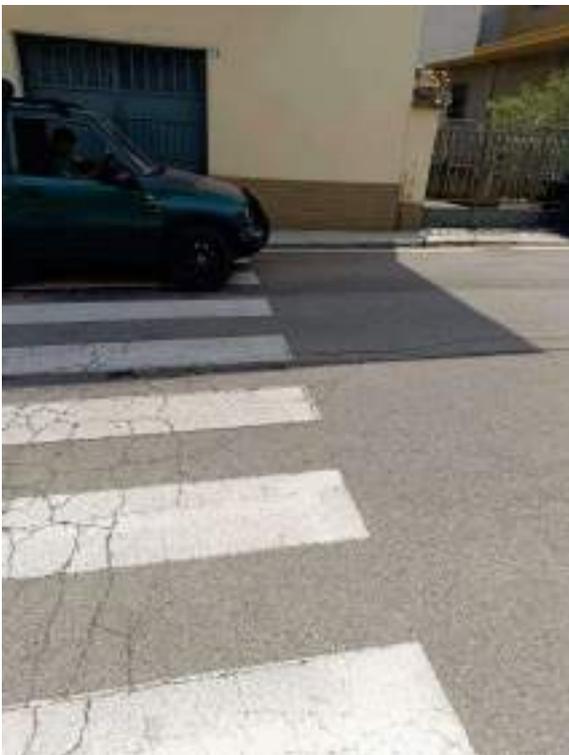
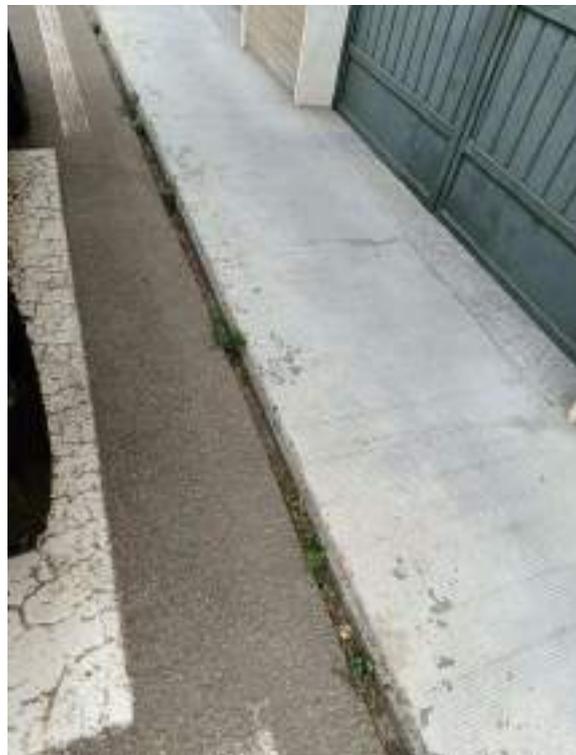
FOTO CRITICITA'

Categoria	Punteggio
Raggiungibilità	2
Caratteristiche	2
Media punteggio livello di accessibilità	2

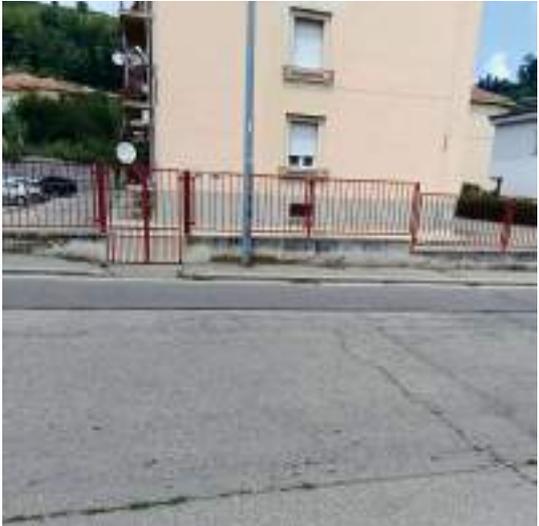
n. 048		SCHEDATURA SPAZI / PERCORSI PUBBLICI	
UBICAZIONE:		Via Solferino 118-120-122	
DENOMINAZIONE:			
DESTINAZIONE D'USO:		Marciapiede	
FOTOGRAFIA

A. RAGGIUNGIBILITÀ - ORIENTAMENTO		
	SÌ	NO
Parcheggi per disabili		x
Segnaletica verticale		x
Segnaletica orizzontale	x	
Parcheggio raccordato a percorso pedonale	x	
Fermata mezzi pubblici nelle vicinanze		x
Pavimentazione tattile		x
Segnaletica acustica		x
NOTE – Marciapiede lungo via Solferino da civ. 118 fino a nuovo marciapiede della Casa della Salute con presenza di pali dell'illuminazione pubblica che creano restringimenti puntuali fino alla misura minima di cm. 73		
B. CARATTERISTICHE		
	SÌ	NO
Pavimentazione compatta e antisdrucchiolevole	x	
Segnaletica chiara e leggibile		x
Dimensioni adeguate		x
Raccordi adeguati	x	
Pavimentazione tattile		x
Ostacoli	x	
Corrimano		x
NOTE Ostacoli costituiti dalla presenza di pali dell'illuminazione pubblica

Allargamento marciapiede fino ad avere come misura minima di passaggio cm. 90 in corrispondenza delle ostruzioni date da pali dell'illuminazione

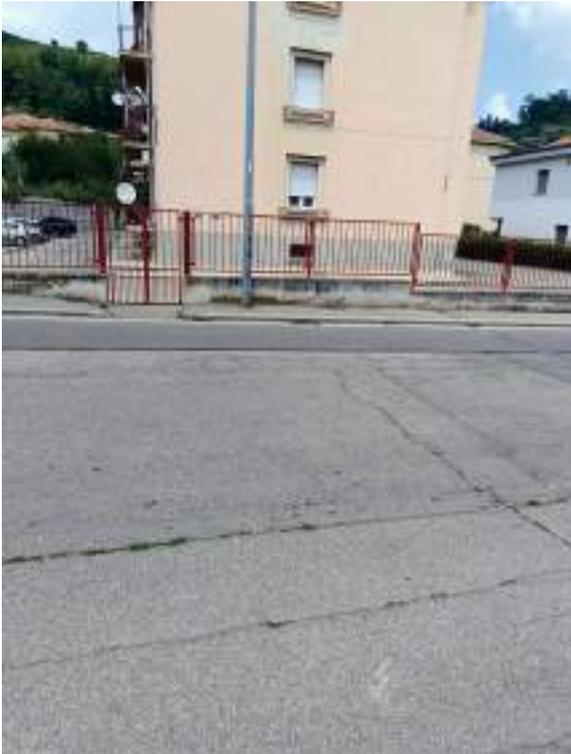
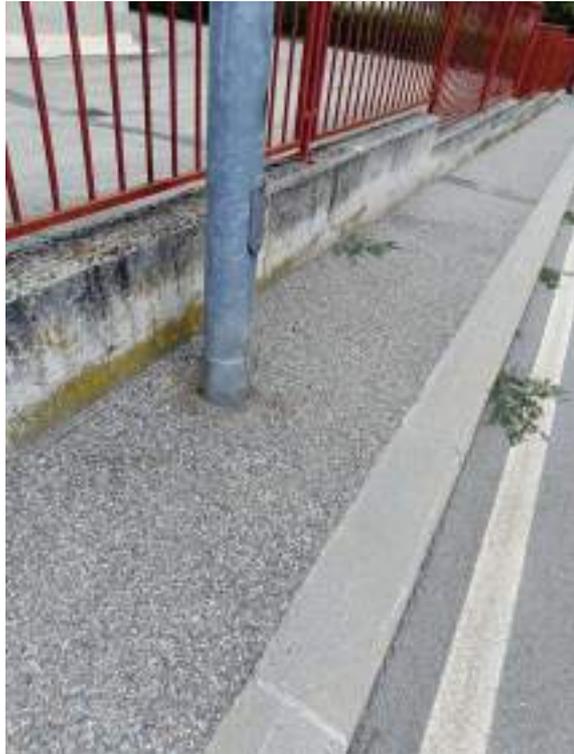
FOTO CRITICITA'

Categoria	Punteggio
Raggiungibilità	2
Caratteristiche	2
Media punteggio livello di accessibilità	2

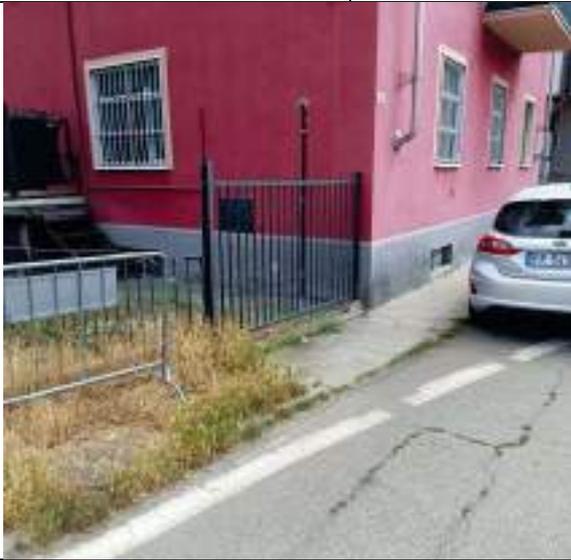
SCHEDATURA SPAZI / PERCORSI PUBBLICI		
n. 049	UBICAZIONE:	Via Solferino 97-87
	DENOMINAZIONE:	
	DESTINAZIONE D'USO:	Marciapiede
FOTOGRAFIA

A. RAGGIUNGIBILITÀ - ORIENTAMENTO		
	SÌ	NO
Parcheggi per disabili		x
Segnaletica verticale		x
Segnaletica orizzontale	x	
Parcheggio raccordato a percorso pedonale		x
Fermata mezzi pubblici nelle vicinanze	x	
Pavimentazione tattile		x
Segnaletica acustica		x
NOTE – Marciapiede lungo via Solferino termina al civ. 97 interrompendo una via di accesso all'area della casa della Salute per chi proviene da Viale Risorgimento		
B. CARATTERISTICHE		
	SÌ	NO
Pavimentazione compatta e antisdrucchiolevole		x
Segnaletica chiara e leggibile		x
Dimensioni adeguate		x
Raccordi adeguati		x
Pavimentazione tattile		x
Ostacoli	x	
Corrimano		x
NOTE Manca prosecuzione marciapiede per chi proviene da Viale Risorgimento

Realizzazione di nuovo tratto di marciapiede fino al civico 91. Realizzazione di un nuovo attraversamento pedonale a raso raccordato ai nuovi marciapiede al fine di creare un percorso pedonale per accedere alla scuola e alla Casa della Salute.
Installazione pavimentazione tattile per ipo e non vedenti

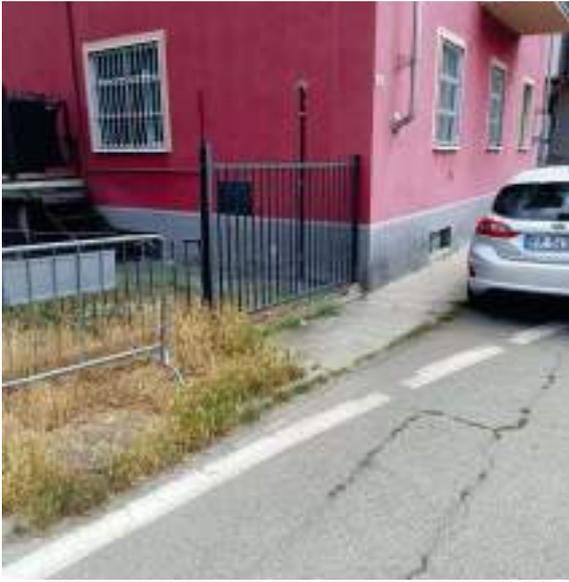
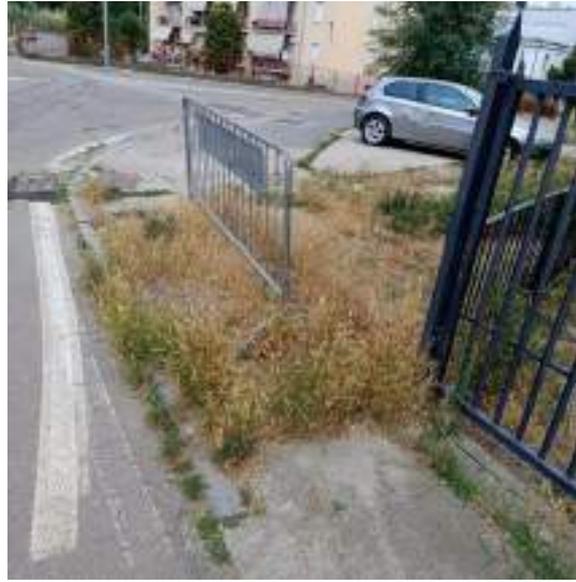
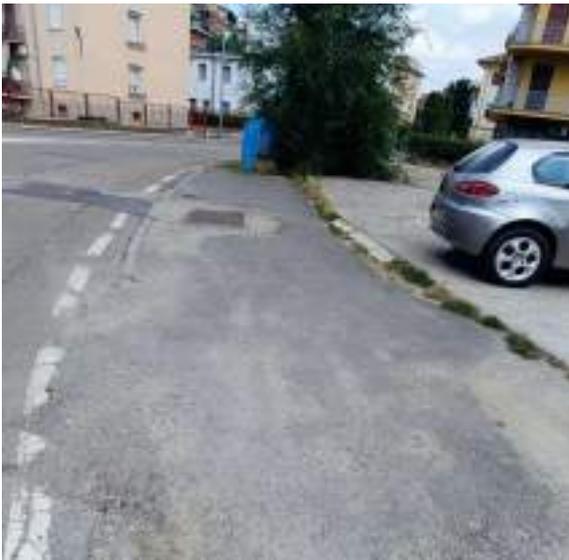
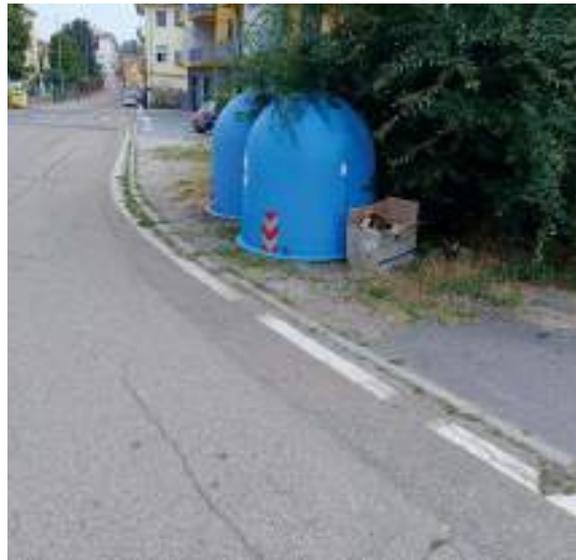
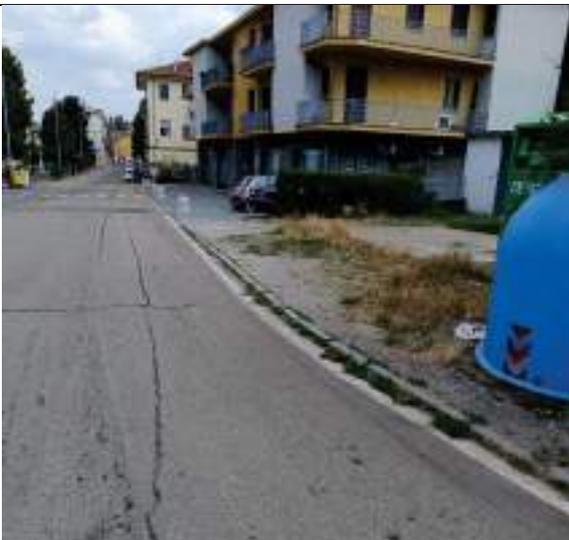
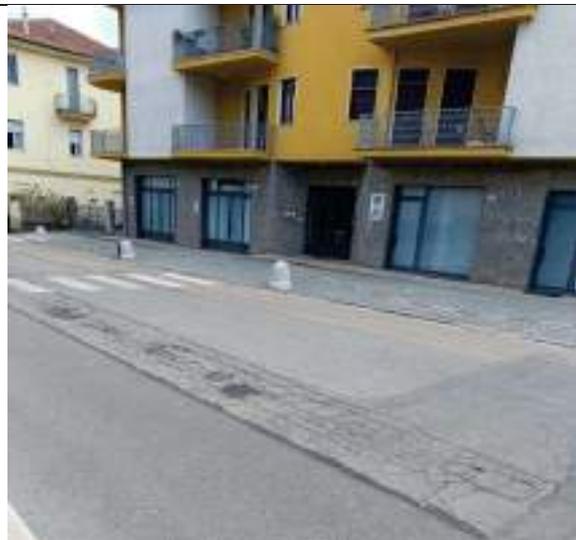
FOTO CRITICITA'

Categoria	Punteggio
Raggiungibilità	2
Caratteristiche	1
Media punteggio livello di accessibilità	2

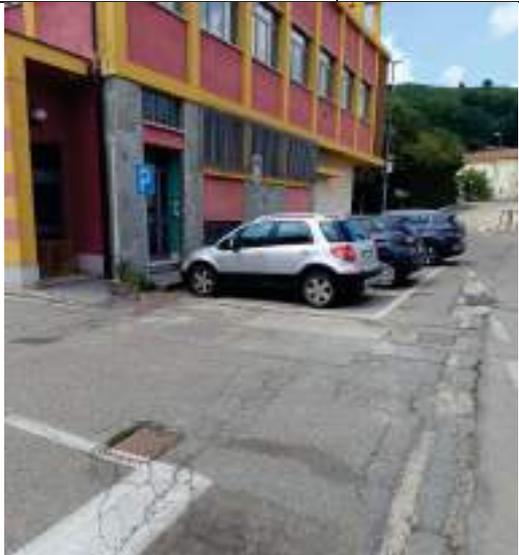
n. 050		SCHEDATURA SPAZI / PERCORSI PUBBLICI	
UBICAZIONE:		Via Solferino 132-134	
DENOMINAZIONE:			
DESTINAZIONE D'USO:		Marciapiede	
FOTOGRAFIA

A. RAGGIUNGIBILITÀ - ORIENTAMENTO		
	SÌ	NO
Parcheggi per disabili		x
Segnaletica verticale		x
Segnaletica orizzontale	x	
Parcheggio raccordato a percorso pedonale		x
Fermata mezzi pubblici nelle vicinanze	x	
Pavimentazione tattile		x
Segnaletica acustica		x
NOTE – Marciapiede di fronte a Centro Polifunzionale per le famiglie con scalino di cm. 12 verso il piano stradale, rampa di ingresso al fabbricato non adeguata.		
B. CARATTERISTICHE		
	SÌ	NO
Pavimentazione compatta e antisdrucchiolevole	x	
Segnaletica chiara e leggibile		x
Dimensioni adeguate	x	
Raccordi adeguati		x
Pavimentazione tattile		x
Ostacoli	x	
Corrimano		x
NOTE

Realizzazione di nuovo piano antistante la porta a lato del civ. 134 di dimensioni tali da raccordarsi al marciapiede esistente. Nuova costruzione di scivolo con pendenza max 8% per la discesa dal marciapiede verso il piano strada. Creazione di un nuovo attraversamento pedonale per collegarsi al nuovo marciapiede sul lato opposto (vedi scheda 049).
 Installazione pavimentazione tattile per ipo e non vedenti
 Realizzazione stallo per disabili

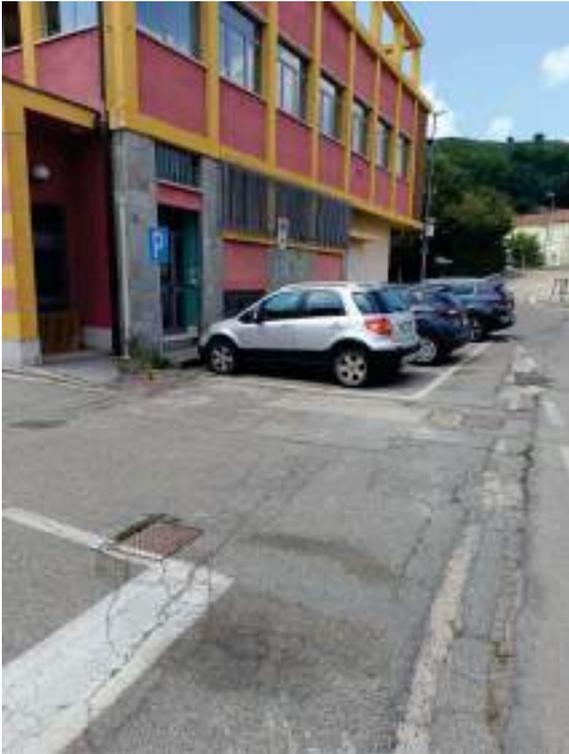
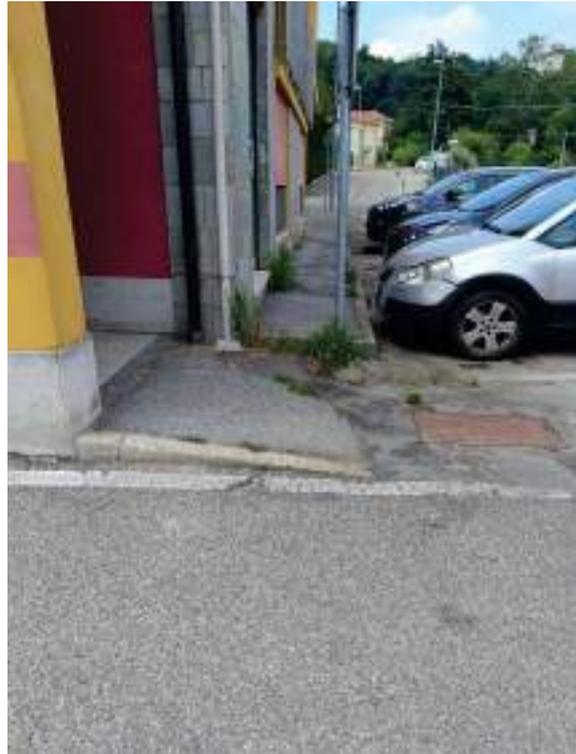
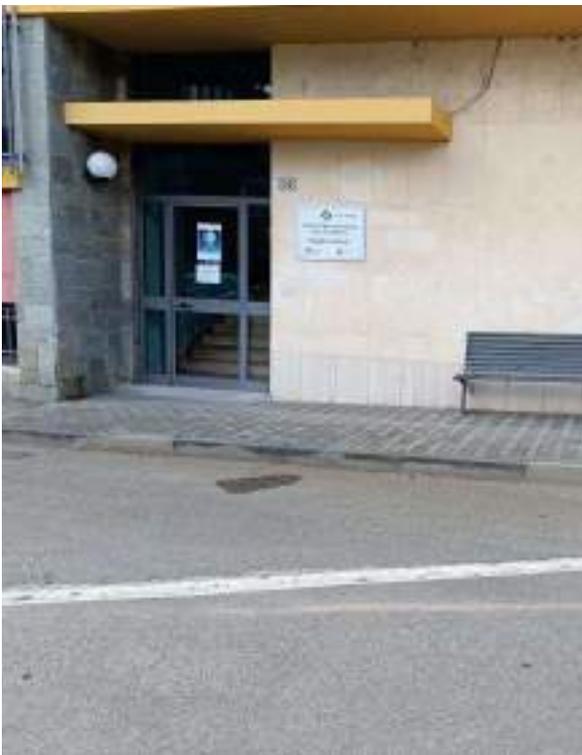
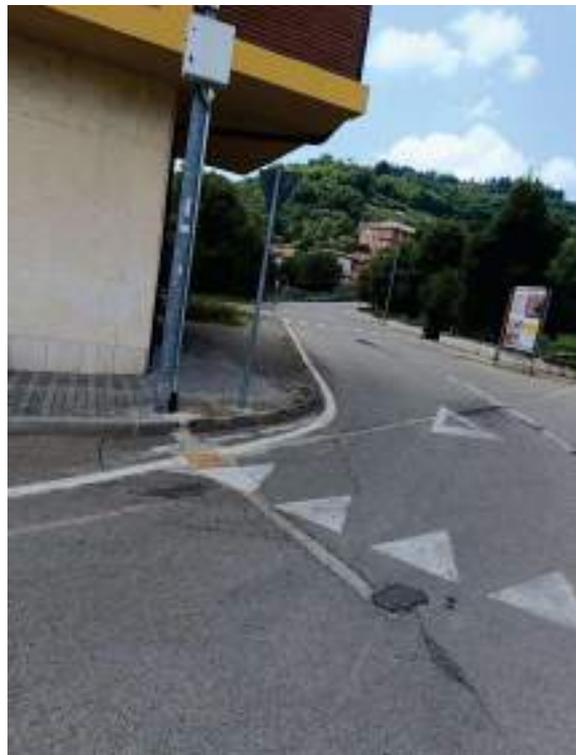
FOTO CRITICITA'

Categoria	Punteggio
Raggiungibilità	2
Caratteristiche	2
Media punteggio livello di accessibilità	2

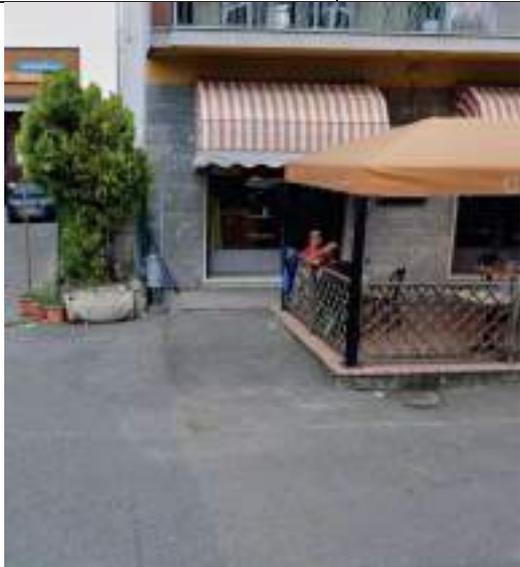
n. 051		SCHEDATURA SPAZI / PERCORSI PUBBLICI	
UBICAZIONE:		Piazza Unione Europea, 20	
DENOMINAZIONE:			
DESTINAZIONE D'USO:		Marciapiede	
FOTOGRAFIA

A. RAGGIUNGIBILITÀ - ORIENTAMENTO		
	Sì	NO
Parcheggi per disabili	x	
Segnaletica verticale	x	
Segnaletica orizzontale	x	
Parcheggio raccordato a percorso pedonale		x
Fermata mezzi pubblici nelle vicinanze	x	
Pavimentazione tattile		x
Segnaletica acustica		x
NOTE Marciapiede in piazza Unione Europea civ. 20 con scalino per la discesa al piano stradale		
B. CARATTERISTICHE		
	Sì	NO
Pavimentazione compatta e antisdrucciolevole	x	
Segnaletica chiara e leggibile		x
Dimensioni adeguate	x	
Raccordi adeguati		x
Pavimentazione tattile		x
Ostacoli	x	
Corrimano		x
NOTE

Creazione di scivolo inclinato di raccordo tra il marciapiede e il piano stradale. Creazione di un nuovo attraversamento pedonale a raso per raggiungere il centro della piazza.
 Installazione pavimentazione tattile per ipo e non vedenti
 Realizzazione stalli per disabili

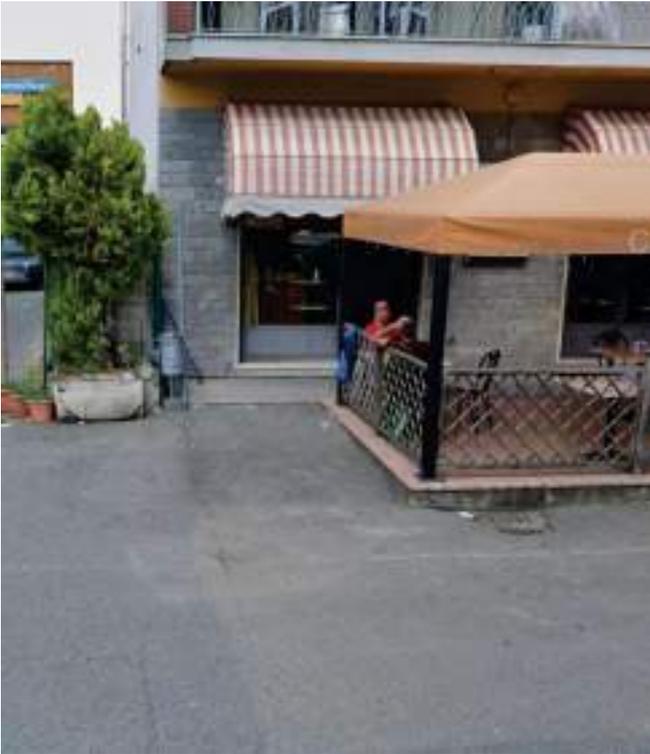
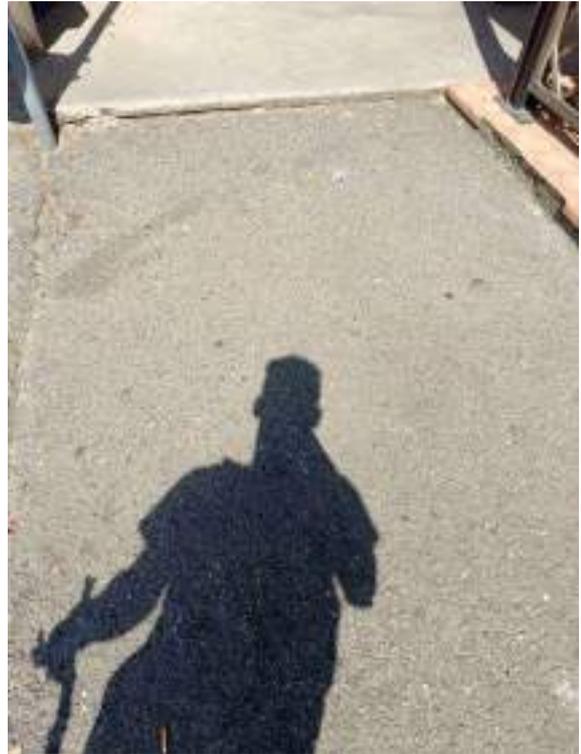
FOTO CRITICITA'

Categoria	Punteggio
Raggiungibilità	2
Caratteristiche	2
Media punteggio livello di accessibilità	2

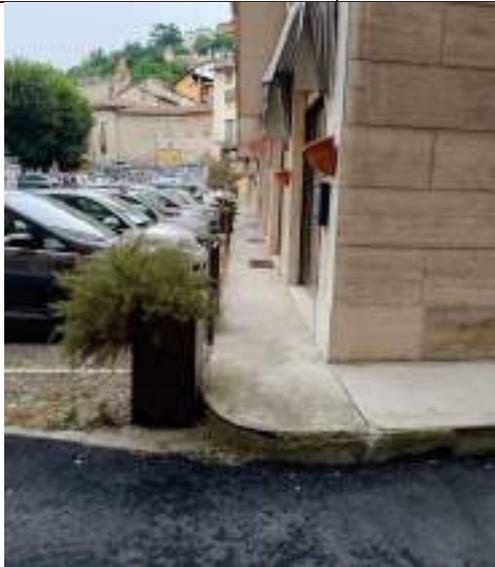
n. 052		SCHEDATURA SPAZI / PERCORSI PUBBLICI	
UBICAZIONE:		Piazza Gioberti da civ. 13 a incrocio con Via Rosmini	
DENOMINAZIONE:			
DESTINAZIONE D'USO:		Marciapiede	
FOTOGRAFIA

A. RAGGIUNGIBILITÀ - ORIENTAMENTO		
	Sì	NO
Parcheggi per disabili		x
Segnaletica verticale		x
Segnaletica orizzontale		x
Parcheggio raccordato a percorso pedonale		x
Fermata mezzi pubblici nelle vicinanze	x	
Pavimentazione tattile		x
Segnaletica acustica		x
NOTE Marciapiede in piazza Rosmini lato civici da 13 a 23 con scalino fino a 16 cm per accesso su piazza. Solo una parte di marciapiede al civico 13 è a raso. Larghezza minima in presenza di ostruzioni (fioriera) pari a 88 cm		
B. CARATTERISTICHE		
	Sì	NO
Pavimentazione compatta e antisdrucchiolevole	x	
Segnaletica chiara e leggibile		x
Dimensioni adeguate	x	
Raccordi adeguati		x
Pavimentazione tattile		x
Ostacoli	x	
Corrimano		x
NOTE Presenza di piano del marciapiede in condizioni non ottimali tra civ. 15 e 17, elemento in cemento mal raccordato in prossimità del civ. 20, raccordo con pendenza eccessiva tra civ. 15 e 13

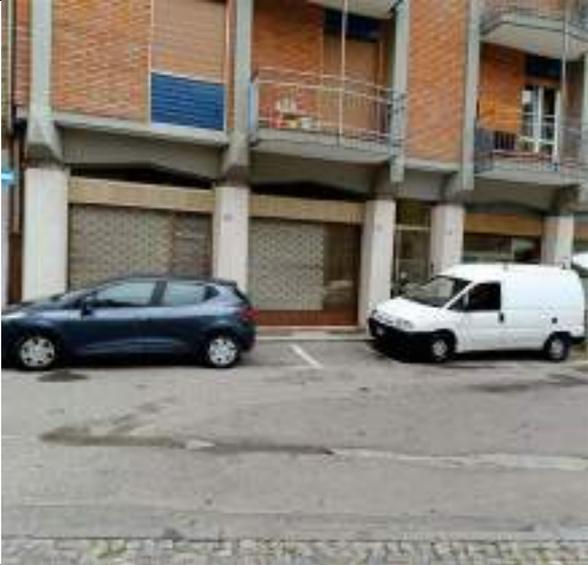
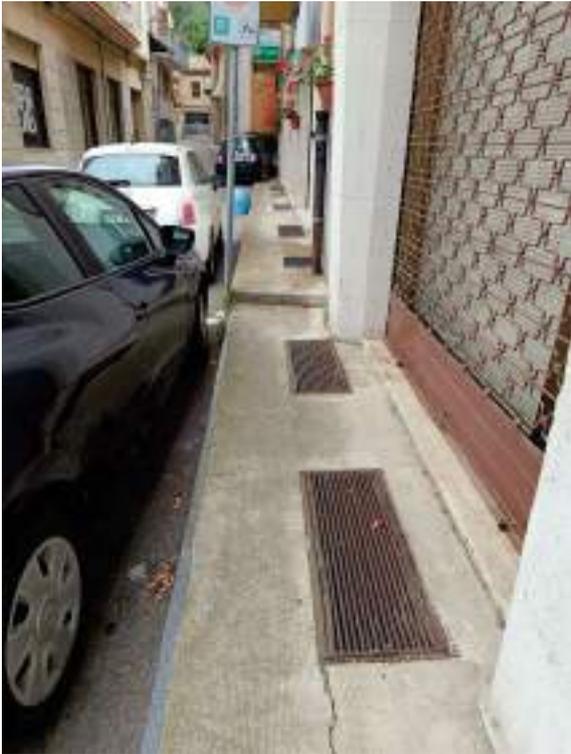
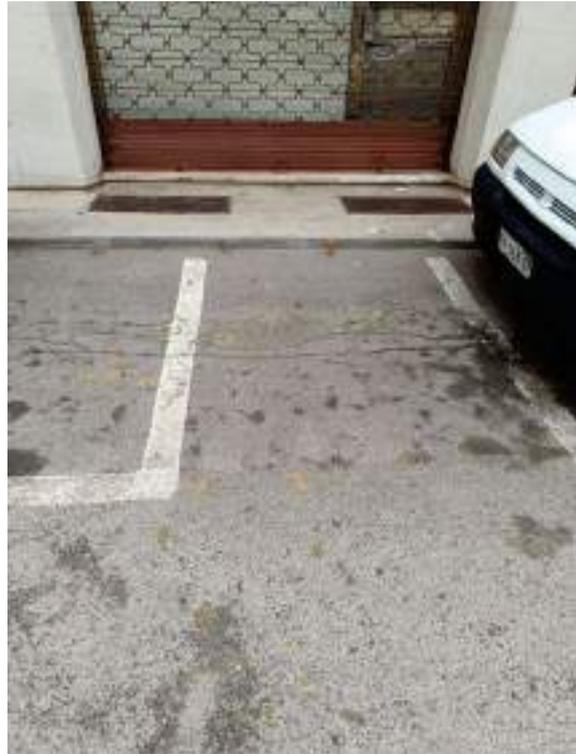
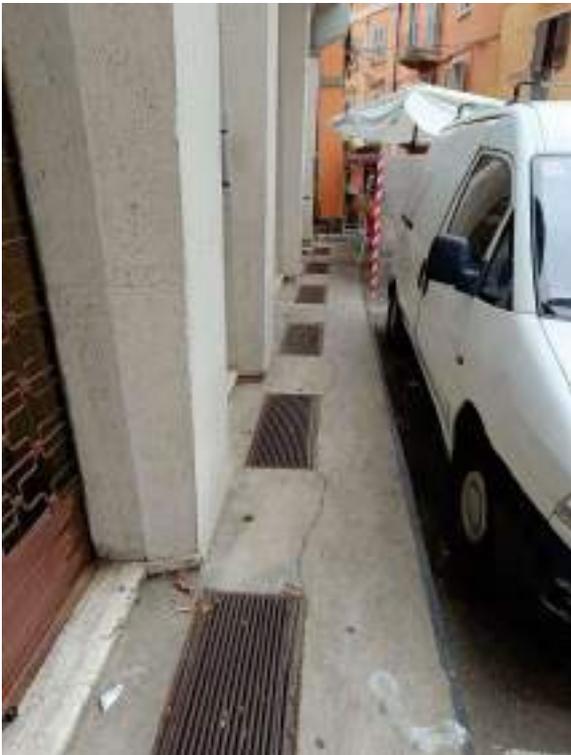
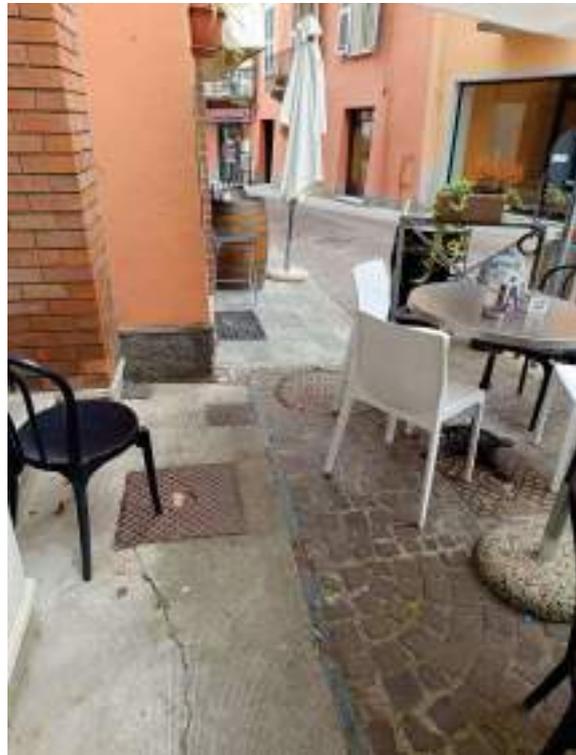
SCHEMATURA SPAZI / PERCORSI PUBBLICI		
n. 053	UBICAZIONE:	Piazza Gioberti, 2 - 28
	DENOMINAZIONE:	
	DESTINAZIONE D'USO:	Attraversamento pedonale
FOTOGRAFIA

A. RAGGIUNGIBILITÀ - ORIENTAMENTO		
	SÌ	NO
Parcheggi per disabili		x
Segnaletica verticale		x
Segnaletica orizzontale	x	
Parcheggio raccordato a percorso pedonale		x
Fermata mezzi pubblici nelle vicinanze	x	
Pavimentazione tattile		x
Segnaletica acustica		x
NOTE – Marciapiede rialzato su Piazza Gioberti lato civici da 2-28 con scalino di cm 12 sul percorso, larghezza minima compresa tra cm. 83 – 85 con sbocco a raso verso bar Latteria Gelateria, tutta la restante parte di marciapiede è sopraelevata e senza raccordi		
B. CARATTERISTICHE		
	SÌ	NO
Pavimentazione compatta e antisdrucciolevole	x	
Segnaletica chiara e leggibile		x
Dimensioni adeguate		x
Raccordi adeguati		x
Pavimentazione tattile		x
Ostacoli	x	
Corrimano		x
NOTE

Creazione di raccordo in pendenza per l'eliminazione dello scalino presente su marciapiede, creazione di uno scivolo in pendenza per un ulteriore accesso sulla piazza.

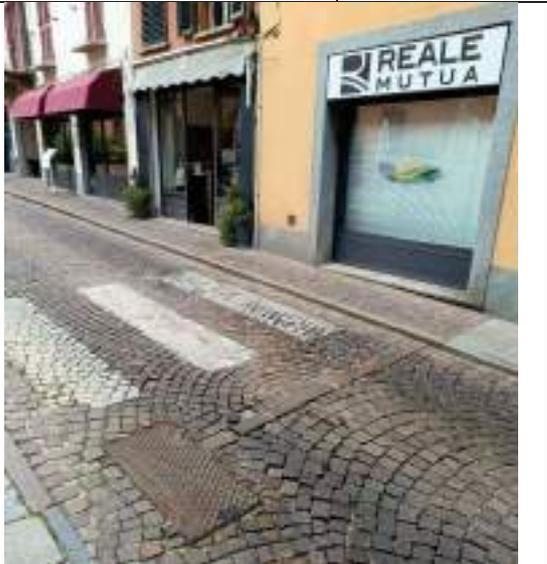
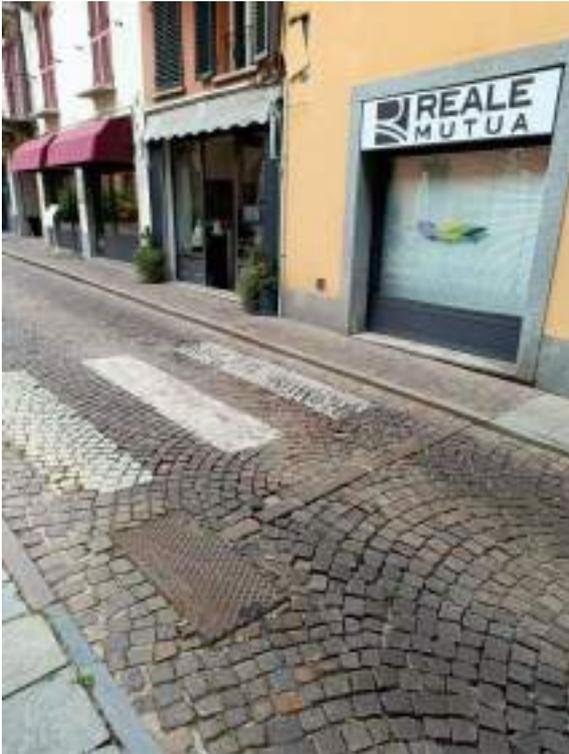
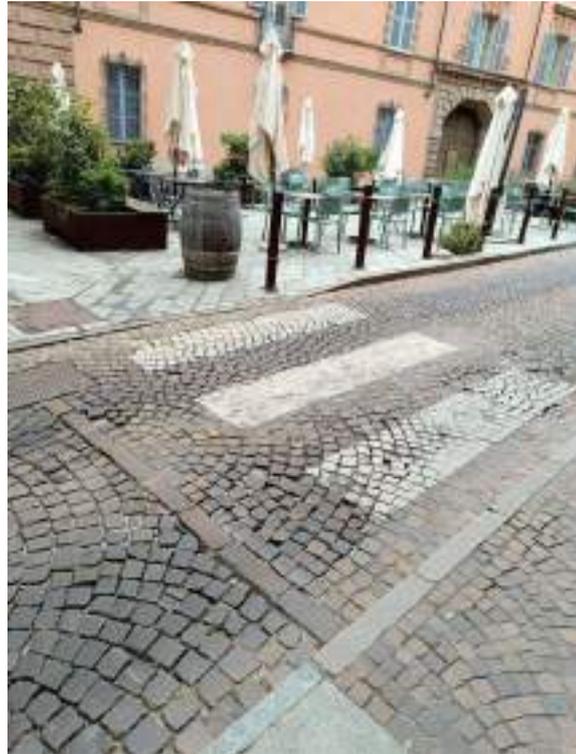
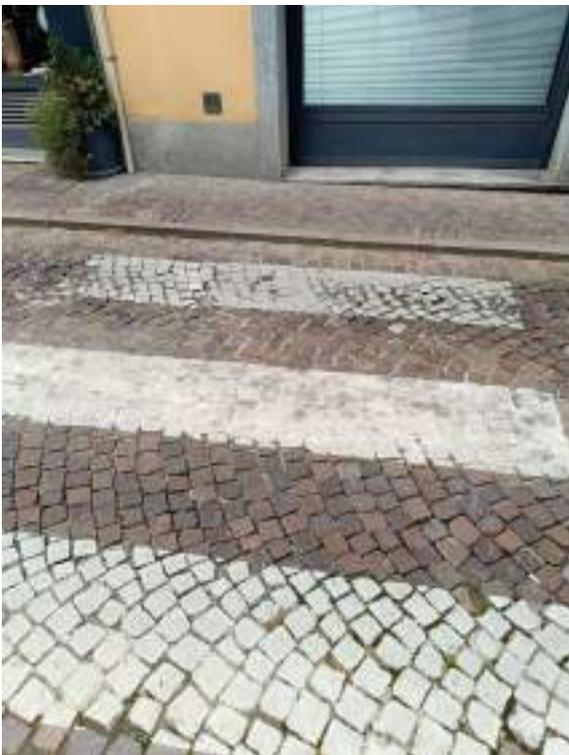
SCHEMATURA SPAZI / PERCORSI PUBBLICI		
n. 054	UBICAZIONE:	Via G. B. Giuliani n. 8
	DENOMINAZIONE:	
	DESTINAZIONE D'USO:	Attraversamento pedonale
FOTOGRAFIA

A. RAGGIUNGIBILITÀ - ORIENTAMENTO		
	Sì	NO
Parcheggi per disabili	x	
Segnaletica verticale		x
Segnaletica orizzontale	x	
Parcheggio raccordato a percorso pedonale		x
Fermata mezzi pubblici nelle vicinanze		x
Pavimentazione tattile		x
Segnaletica acustica		x
NOTE – Attraversamento pedonale su Via G.B. Giuliani a raso verso il centro della via / dehor ristorante ma con scalino di cm. 6 di fronte al civ. 8		
B. CARATTERISTICHE		
	Sì	NO
Pavimentazione compatta e antisdrucciolevole	x	
Segnaletica chiara e leggibile	x	
Dimensioni adeguate	x	
Raccordi adeguati		x
Pavimentazione tattile		x
Ostacoli	x	
Corrimano		x
NOTE

Creazione di passaggio pedonale sopraelevato tipo dosso in materiale lapideo raccordato con i marciapiedi circostanti. Collegamento da marciapiede lato civ. 6-8 e centro via (area lastricata)

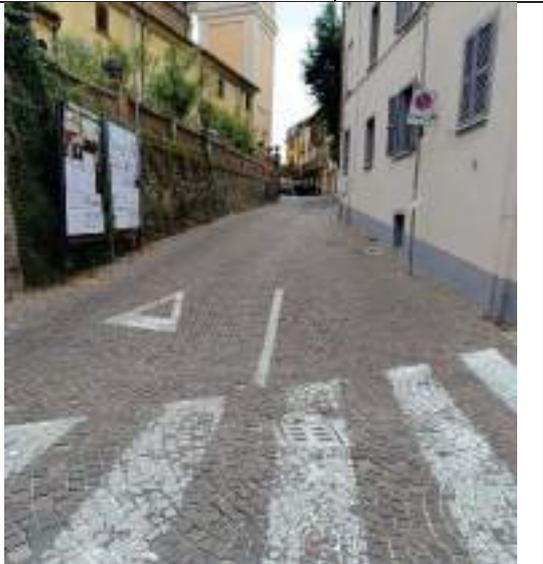
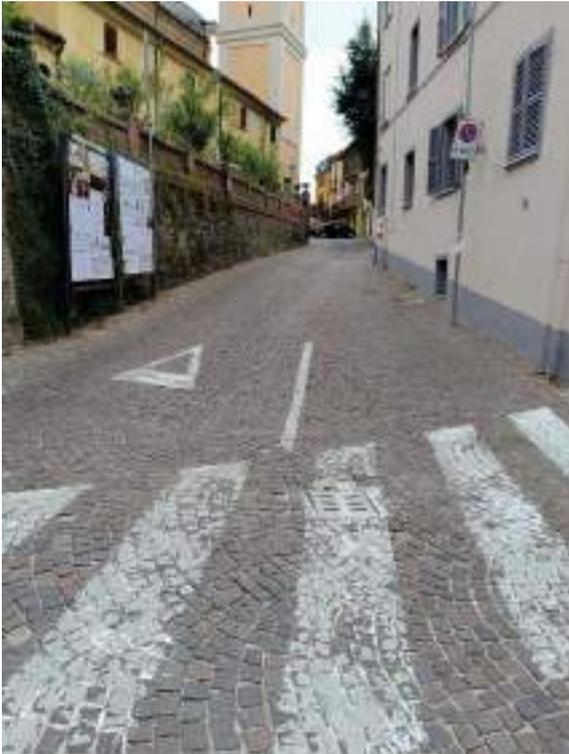
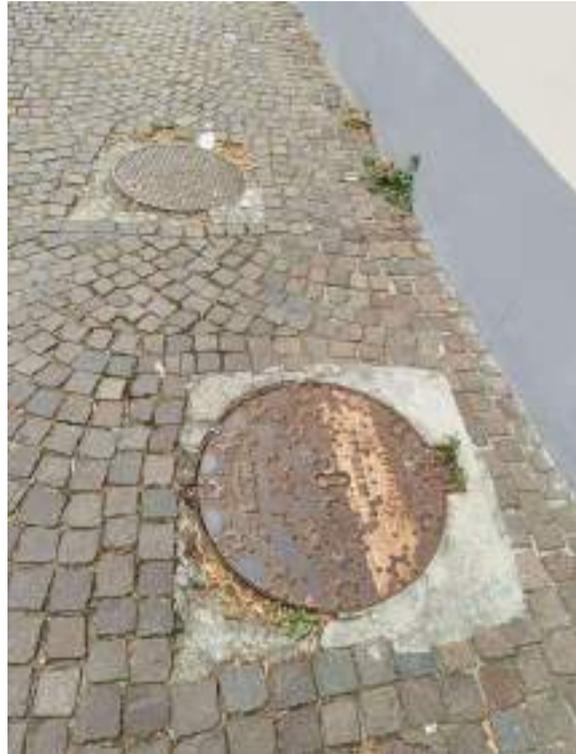
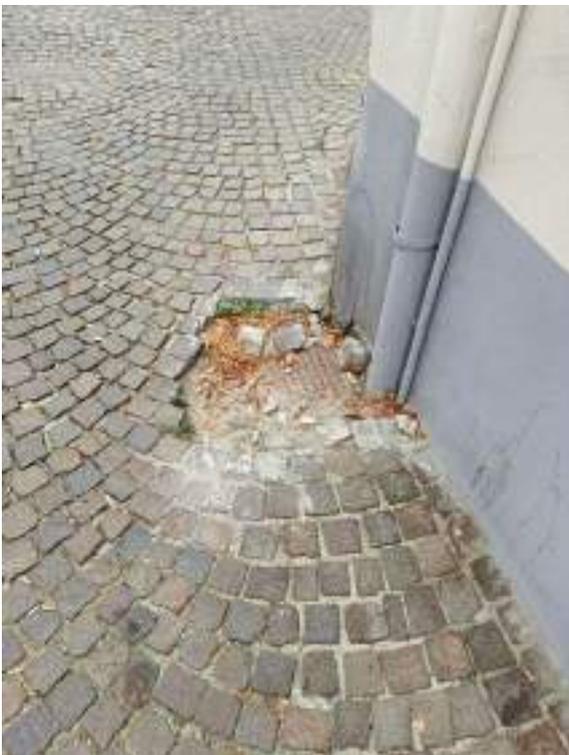
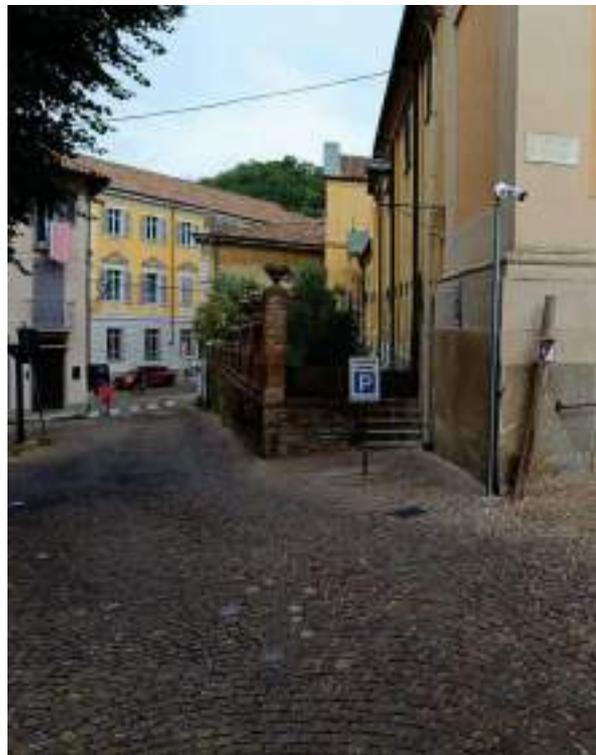
n. 055		SCHEDATURA SPAZI / PERCORSI PUBBLICI	
UBICAZIONE:		Via Gioacchino Rossini (tra via G.B. Giuliani e Piazza S. Tommaso)	
DENOMINAZIONE:			
DESTINAZIONE D'USO:		Pubblica via	
FOTOGRAFIA

A. RAGGIUNGIBILITÀ - ORIENTAMENTO		
	Sì	NO
Parcheggi per disabili		x
Segnaletica verticale		x
Segnaletica orizzontale		x
Parcheggio raccordato a percorso pedonale		x
Fermata mezzi pubblici nelle vicinanze		x
Pavimentazione tattile		x
Segnaletica acustica		x
NOTE – Tratto di Via G. Rossini nella porzione da Via G.B. Giuliani a Piazza San Tommaso senza percorso pedonale definito su almeno un lato della via, necessita inoltre di qualche intervento per il raccordo con i tombini esistenti		
B. CARATTERISTICHE		
	Sì	NO
Pavimentazione compatta e antisdrucchiolevole	x	
Segnaletica chiara e leggibile		x
Dimensioni adeguate	x	
Raccordi adeguati		x
Pavimentazione tattile		x
Ostacoli	x	
Corrimano		x
NOTE

Creazione di passaggio pedonale segnalato e individuazione a terra del percorso
