Comune di Canelli

PIANO ELIMINAZIONE BARRIERE ARCHITETTONICHE

SCHEDATURE SPAZI e PERCORSI PUBBLICI

Tav. N. **4**

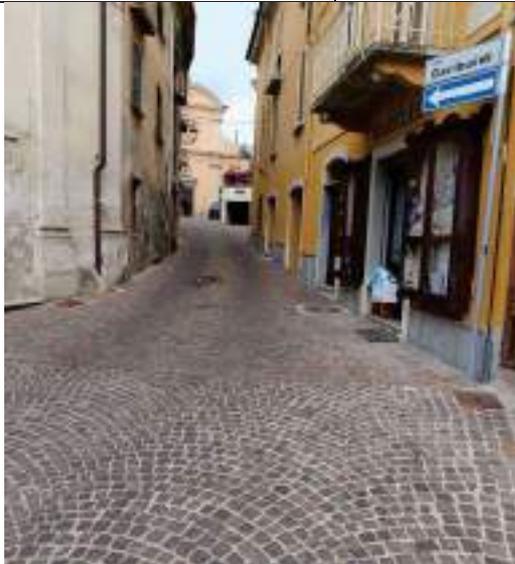
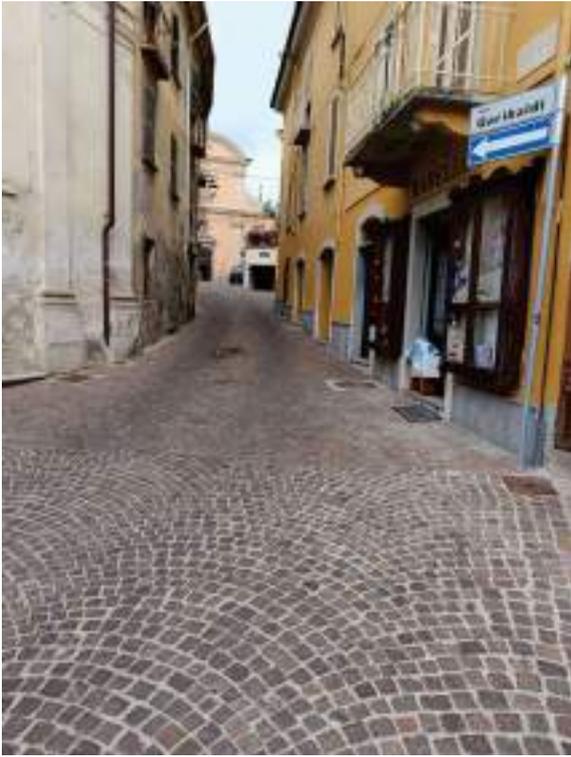
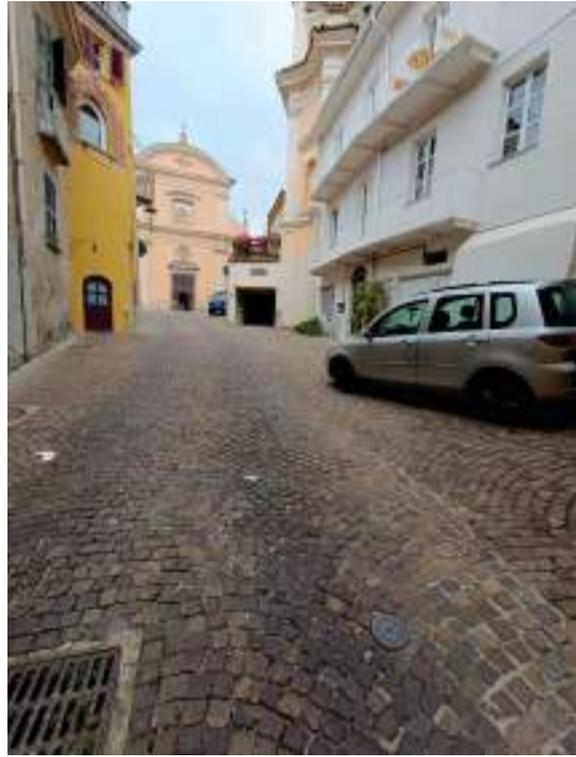
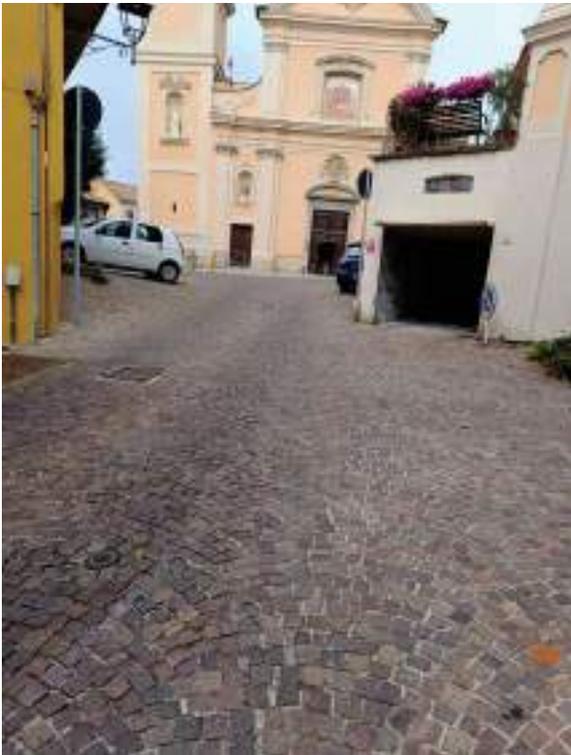
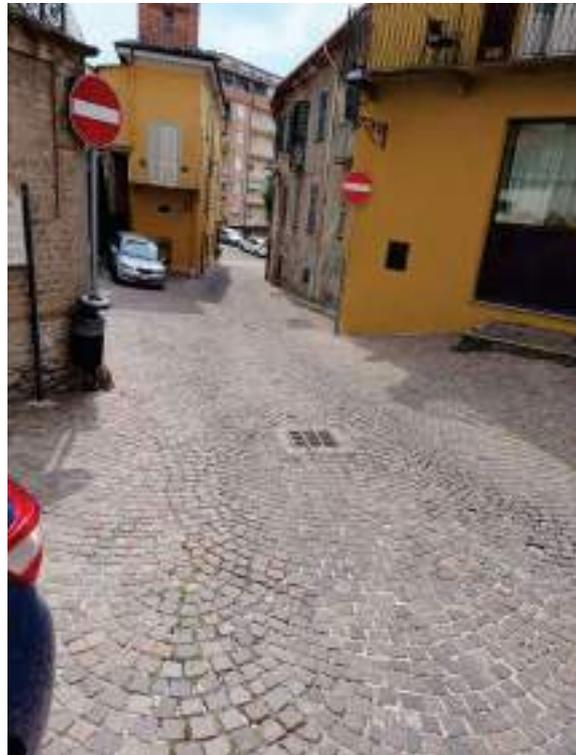
n. 056		SCHEDATURA SPAZI / PERCORSI PUBBLICI	
UBICAZIONE:		Via Garibaldi	
DENOMINAZIONE:			
DESTINAZIONE D'USO:		Pubblica via	
FOTOGRAFIA

A. RAGGIUNGIBILITÀ - ORIENTAMENTO		
	Sì	NO
Parcheggi per disabili		x
Segnaletica verticale		x
Segnaletica orizzontale		x
Parcheggio raccordato a percorso pedonale		x
Fermata mezzi pubblici nelle vicinanze		x
Pavimentazione tattile		x
Segnaletica acustica		x
NOTE – Via Garibaldi da Piazza S. Tommaso a Piazza Gioberti non ha un percorso pedonale segnalato		
B. CARATTERISTICHE		
	Sì	NO
Pavimentazione compatta e antisdrucciolevole	x	
Segnaletica chiara e leggibile		x
Dimensioni adeguate	x	
Raccordi adeguati	x	
Pavimentazione tattile		x
Ostacoli		x
Corrimano		x
NOTE

Creazione di passaggio pedonale segnalato a terra

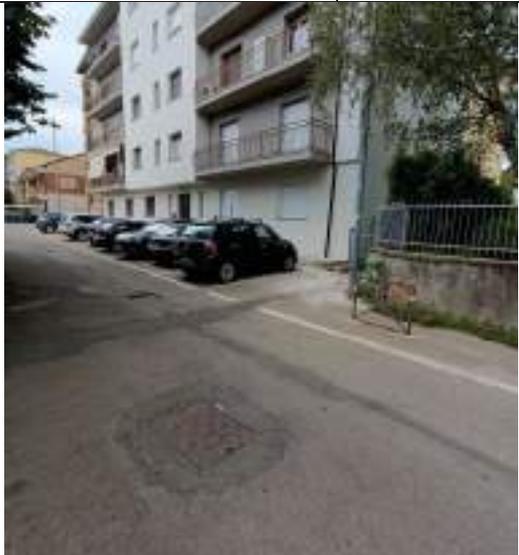
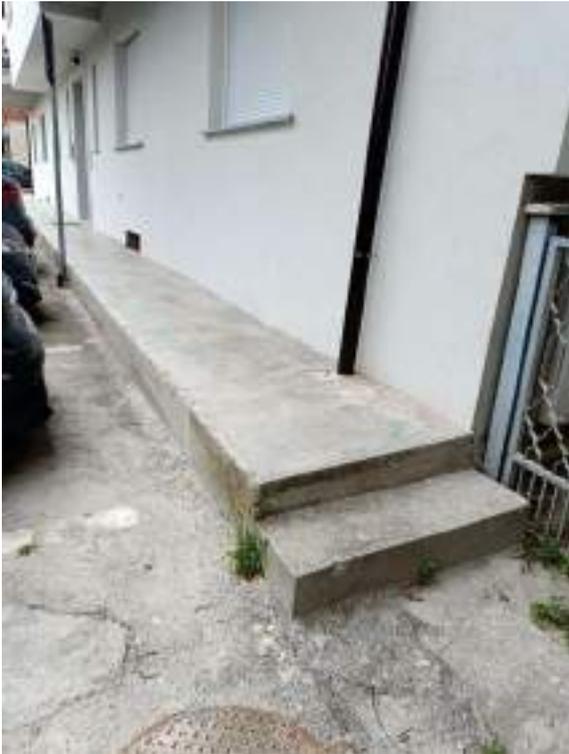
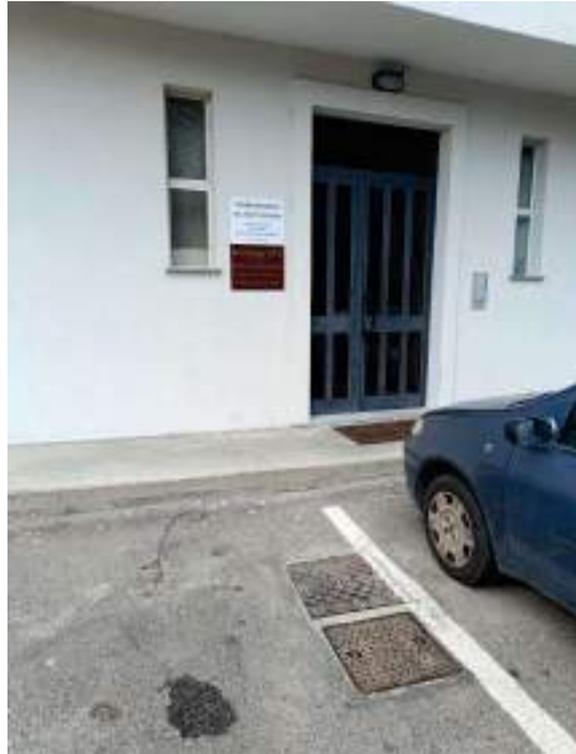
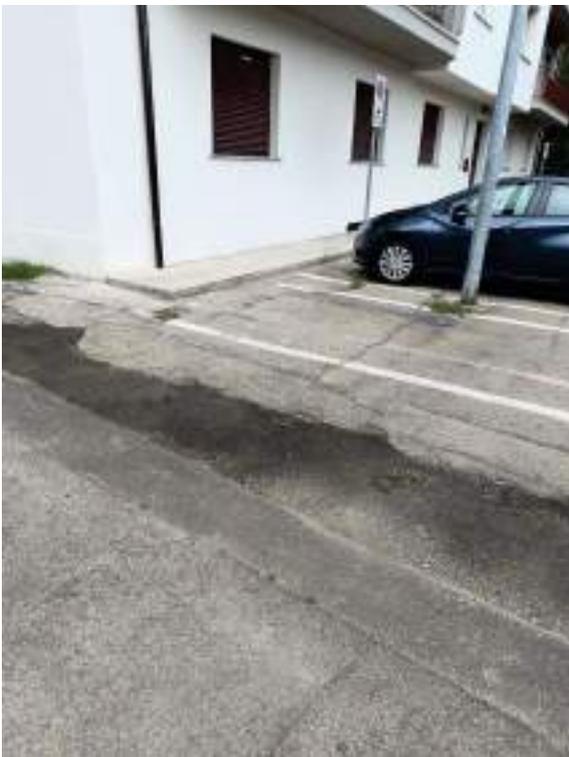
SCHEDATURA SPAZI / PERCORSI PUBBLICI		
n. 057	UBICAZIONE:	Via 1° maggio, 64
	DENOMINAZIONE:	
	DESTINAZIONE D'USO:	Percorso pedonale, marciapiede
FOTOGRAFIA

A. RAGGIUNGIBILITÀ - ORIENTAMENTO		
	SÌ	NO
Parcheggi per disabili		x
Segnaletica verticale		x
Segnaletica orizzontale		x
Parcheggio raccordato a percorso pedonale		x
Fermata mezzi pubblici nelle vicinanze		x
Pavimentazione tattile		x
Segnaletica acustica		x
NOTE Marciapiede lungo Via I maggio sopraelevato rispetto al piano stradale e non raccordato		
B. CARATTERISTICHE		
	SÌ	NO
Pavimentazione compatta e antisdrucchiolevole	x	
Segnaletica chiara e leggibile	x	
Dimensioni adeguate		x
Raccordi adeguati		x
Pavimentazione tattile		x
Ostacoli	x	
Corrimano		x
NOTE Strisce pedonali da ripristinare

Creazione di rampa di raccordo tra marciapiede e piano stradale.
Realizzazione stallo disabili

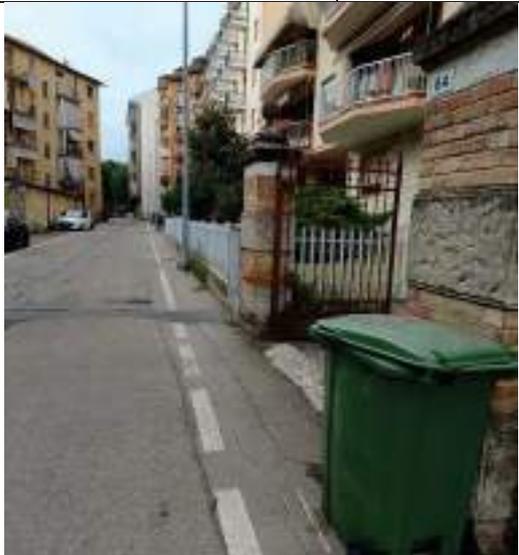
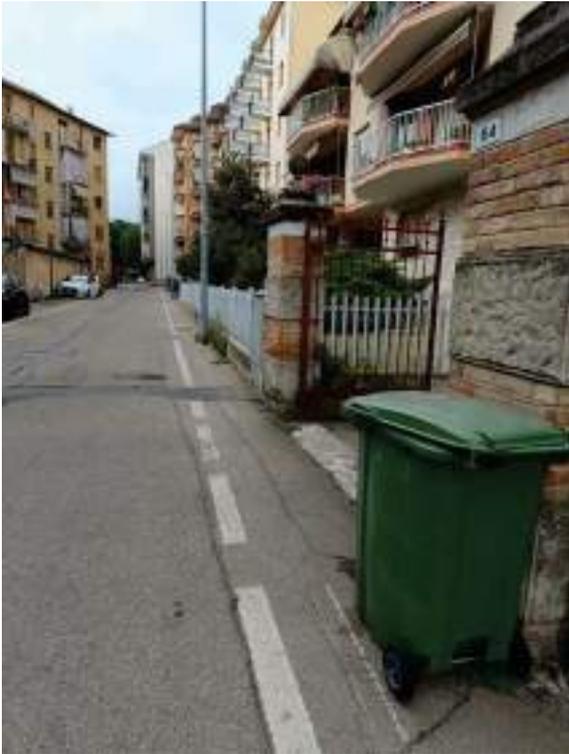
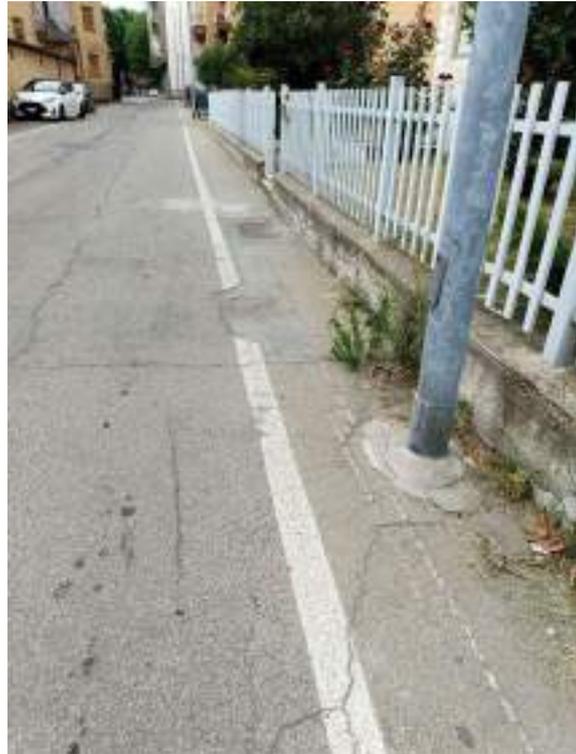
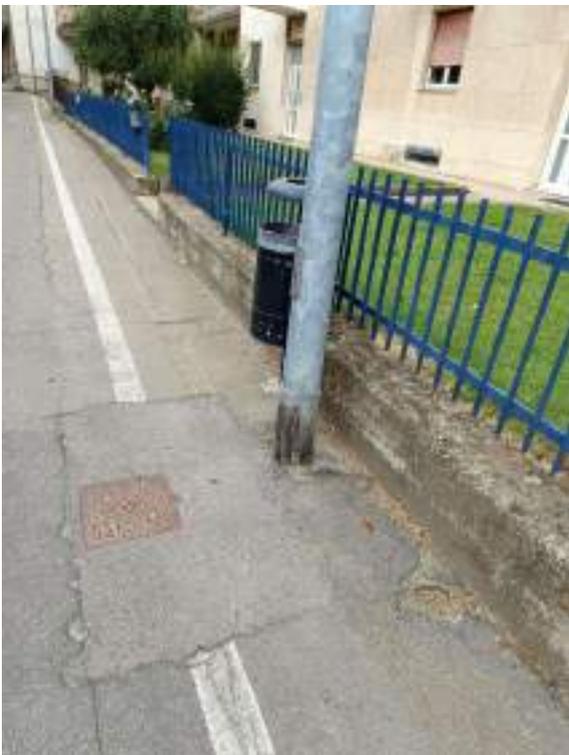
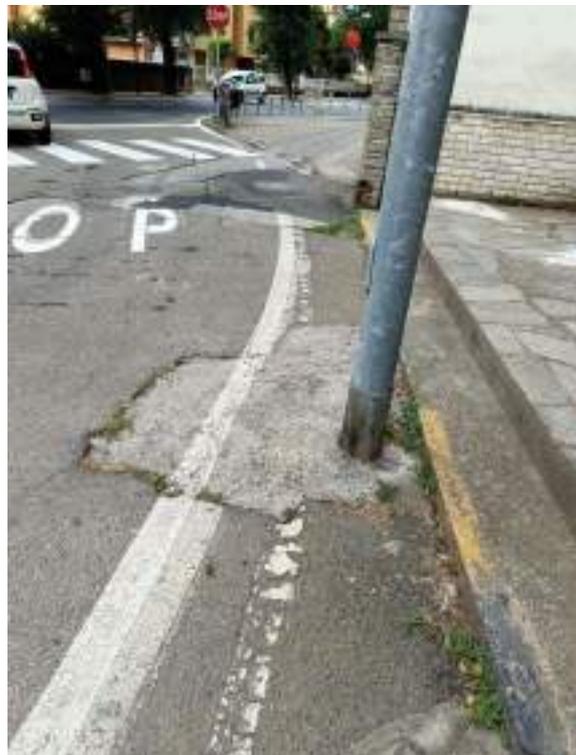
SCHEDATURA SPAZI / PERCORSI PUBBLICI		
n. 058	UBICAZIONE:	Via 1° maggio da civ 62 a Viale Risorgimento
	DENOMINAZIONE:	
	DESTINAZIONE D'USO:	Percorso pedonale a raso
FOTOGRAFIA

A. RAGGIUNGIBILITÀ - ORIENTAMENTO		
	SÌ	NO
Parcheggi per disabili		x
Segnaletica verticale		x
Segnaletica orizzontale		x
Parcheggio raccordato a percorso pedonale	x	
Fermata mezzi pubblici nelle vicinanze		x
Pavimentazione tattile		x
Segnaletica acustica		x
NOTE Tratto di Via I Maggio da civ. 62 a Viale Indipendenza senza segnalazione chiara del percorso pedonale, eventualmente utilizzabile quello a lato strada oltre la linea bianca. In alcuni casi in presenza di pali dell'illuminazione pubblica il passaggio è solo di 59 cm		
B. CARATTERISTICHE		
	SÌ	NO
Pavimentazione compatta e antisdrucchiolevole	x	
Segnaletica chiara e leggibile	x	
Dimensioni adeguate		x
Raccordi adeguati	x	
Pavimentazione tattile		x
Ostacoli	x	
Corrimano		x
NOTE Presenza di cassonetti dell'immondizia (temporanea) e ostruzioni fisse (pali illuminazione) lungo il percorso utilizzabile a piedi

Creazione di passaggio pedonale delimitato e segnalato a terra anche solo mediante coloritura, avente larghezza minima pari a cm. 90 in presenza di ostruzioni fisse

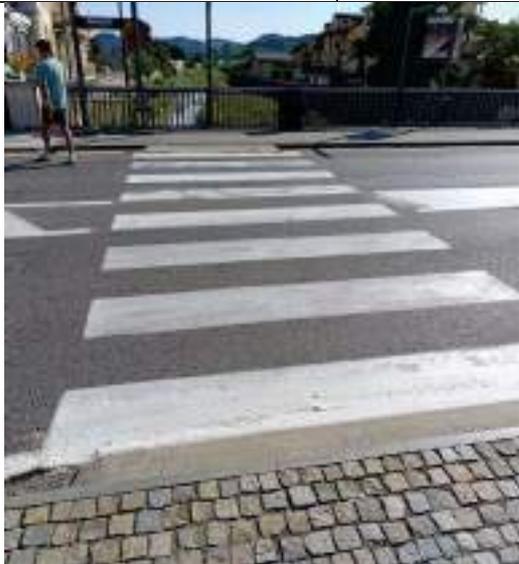
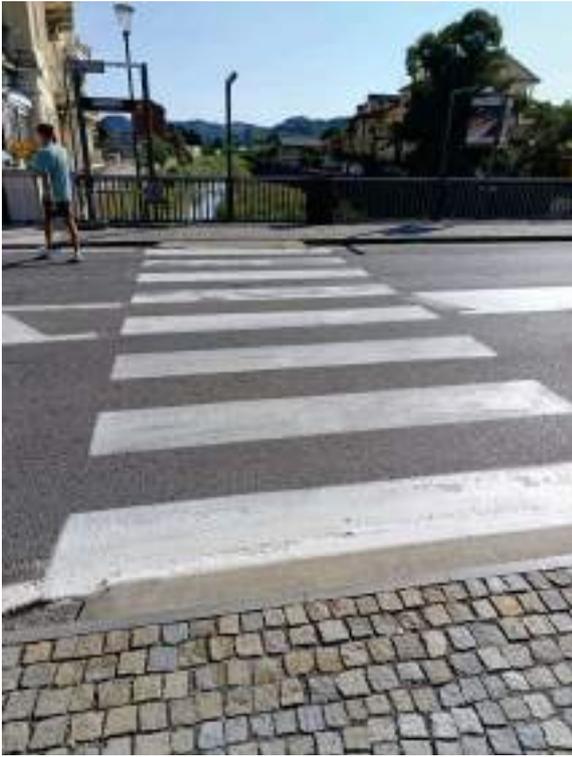
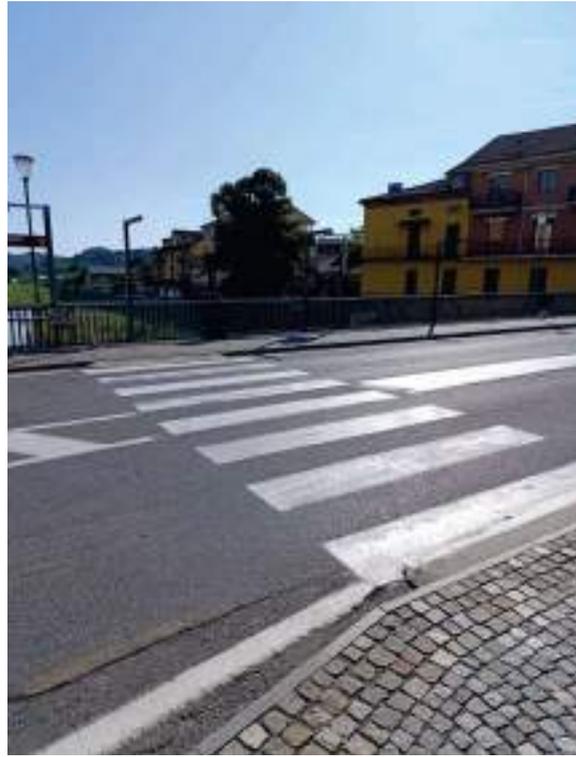
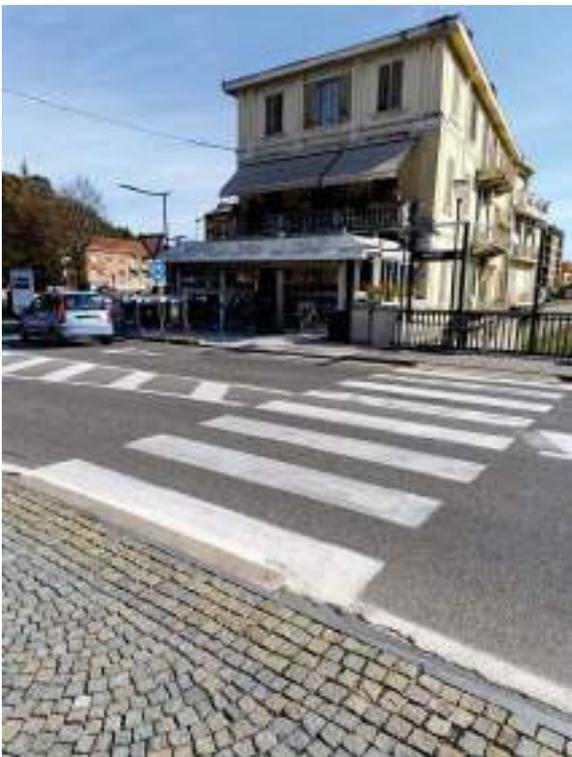
SCHEMATURA SPAZI / PERCORSI PUBBLICI		
n. 059	UBICAZIONE:	Corso Libertà 1
	DENOMINAZIONE:	
	DESTINAZIONE D'USO:	Attraversamento pedonale in prossimità della rotonda con Viale Risorgimento
FOTOGRAFIA

A. RAGGIUNGIBILITÀ - ORIENTAMENTO		
	Sì	NO
Parcheggi per disabili		x
Segnaletica verticale		x
Segnaletica orizzontale	x	
Parcheggio raccordato a percorso pedonale		x
Fermata mezzi pubblici nelle vicinanze	x	
Pavimentazione tattile		x
Segnaletica acustica		x
NOTE - Attraversamento pedonale su Viale Libertà in prossimità della rotonda con Viale Risorgimento e Viale Indipendenza con raccordi tra marciapiede e sede stradale non idonei.		
B. CARATTERISTICHE		
	Sì	NO
Pavimentazione compatta e antisdrucciolevole	x	
Segnaletica chiara e leggibile	x	
Dimensioni adeguate	x	
Raccordi adeguati		x
Pavimentazione tattile		x
Ostacoli	x	
Corrimano		x
NOTE

Realizzazione di passaggio pedonale a raso, raccordato ai marciapiedi su ambo i lati di Corso Libertà.
Installazione di pavimentazione tattile per ipo e non vedenti

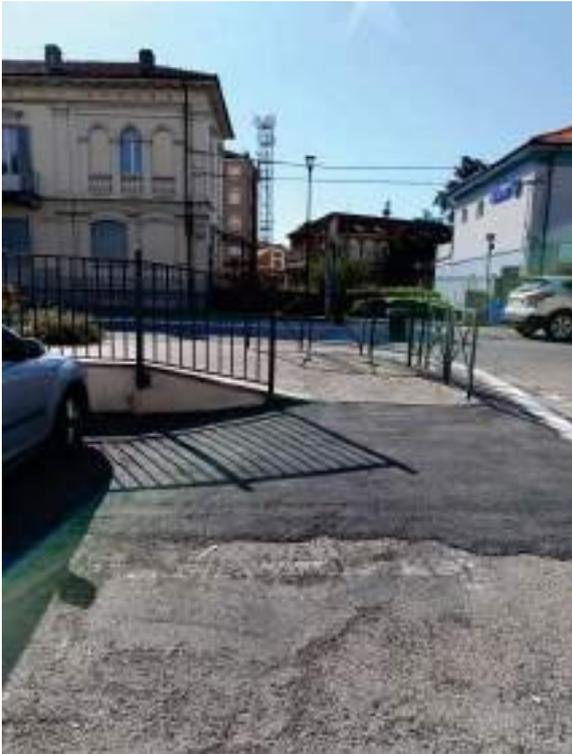
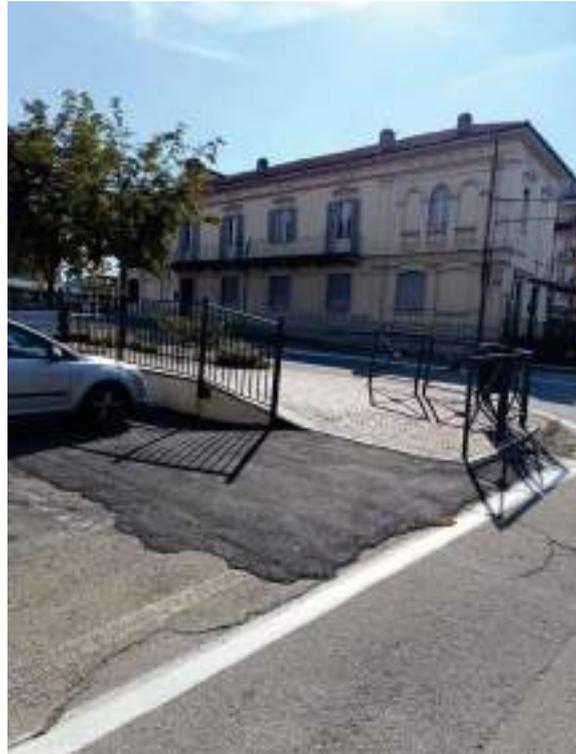
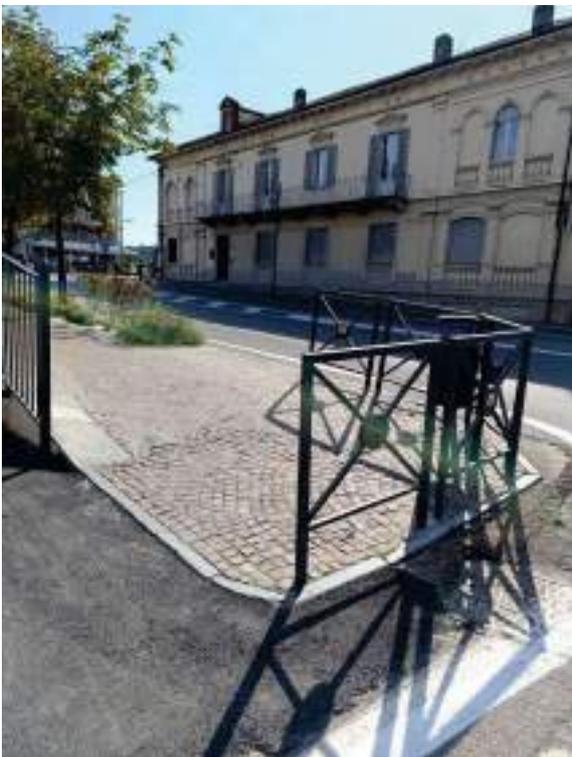
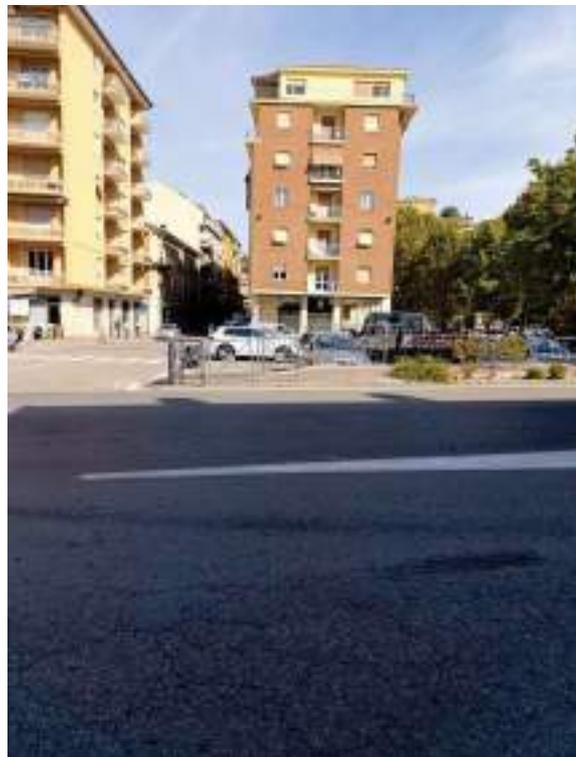
FOTO CRITICITA'

A. RAGGIUNGIBILITÀ - ORIENTAMENTO		
	Sì	NO
Parcheggi per disabili		x
Segnaletica verticale		x
Segnaletica orizzontale		x
Parcheggio raccordato a percorso pedonale	x	
Fermata mezzi pubblici nelle vicinanze	x	
Pavimentazione tattile		x
Segnaletica acustica		x
NOTE – Rampa inclinata che collega Viale Risorgimento per chi proviene dalla rotonda a Piazza della Repubblica. Rampa con pendenza eccessiva e con mancanza di zona di svolta in piano		
B. CARATTERISTICHE		
	Sì	NO
Pavimentazione compatta e antisdrucciolevole	x	
Segnaletica chiara e leggibile	x	
Dimensioni adeguate	x	
Raccordi adeguati		x
Pavimentazione tattile		x
Ostacoli	x	
Corrimano		x
NOTE
